# **Schlussbericht Nr. 1991**

des Motorflugzeuges Piper PA-18-180M, HB-POD

vom 29. Juli 2004

1 km nördlich des Flugplatzes Zweisimmen, Gemeinde Zweisimmen/BE

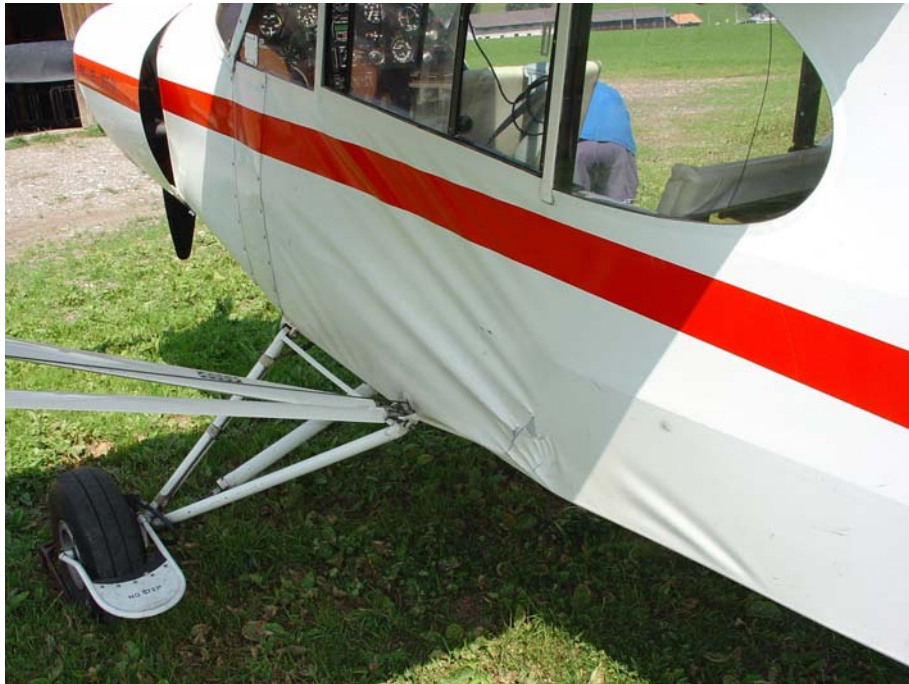
Wegen der relativ hohen Sinkrate und einer leichten Querlage nach links unmittelbar vor der Bodenberührung wurde die HB-POD im Bereich der linken Hauptfahrwerks-Aufhängung beschädigt.

Das Unfallflugzeug wurde im Bereich der linken Hauptfahrwerk-Aufhängung beschädigt.

Fig. 1: beschädigte Rumpfstruktur

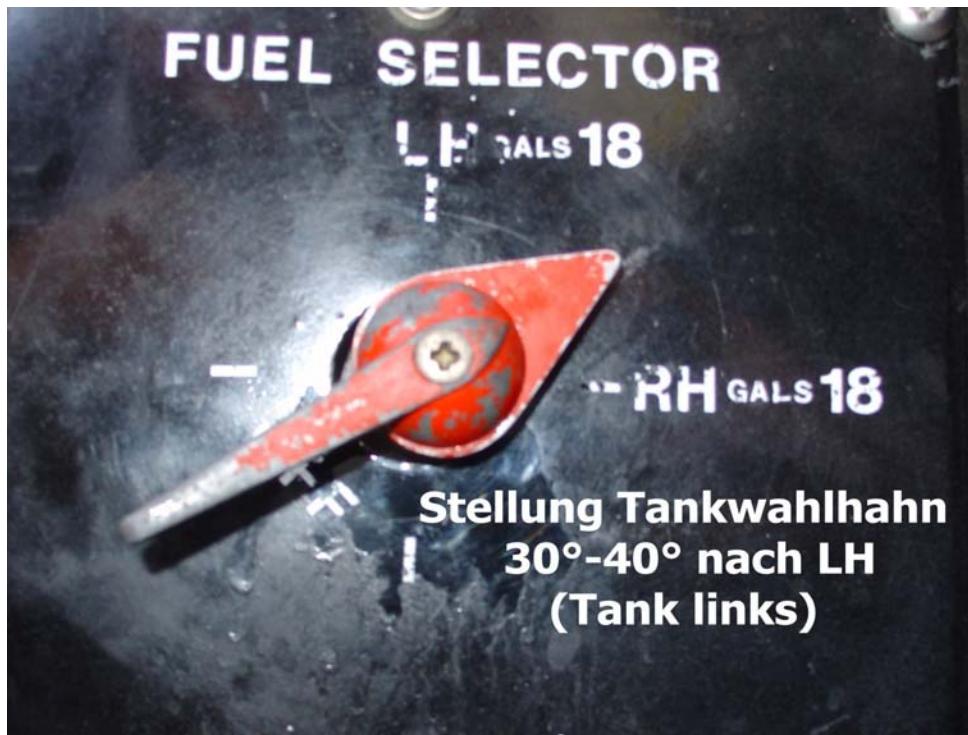
Durchflussmessungen am Tankwahlhahn haben ergeben, dass bei einer Tankwahlhahn-Stellung 30°-45° von RH gegen LH der Durchflussquerschnitt stark verkleinert und dadurch die durchfliessende Treibstoffmenge bis zu ca. 30% reduziert wird.

Die Standlaufversuche haben ergeben, dass bei einer Leistungshebel-Stellung auf Volleistung und der Tankwahlhahn-Stellung 30°-40° von RH gegen LH nach jeweils 1-2 Minuten ein bleibender Drehzahlabfall des Motors von der Maximaldrehzahl auf 1400-1500 RPM resultierte. Beim jeweiligen Verstellen auf Stellung RH oder LH lief der Motor wieder mit Volleistung.

Fig. 2: Stellung Tankwahlhahn 30°-40° von RH gegen LH

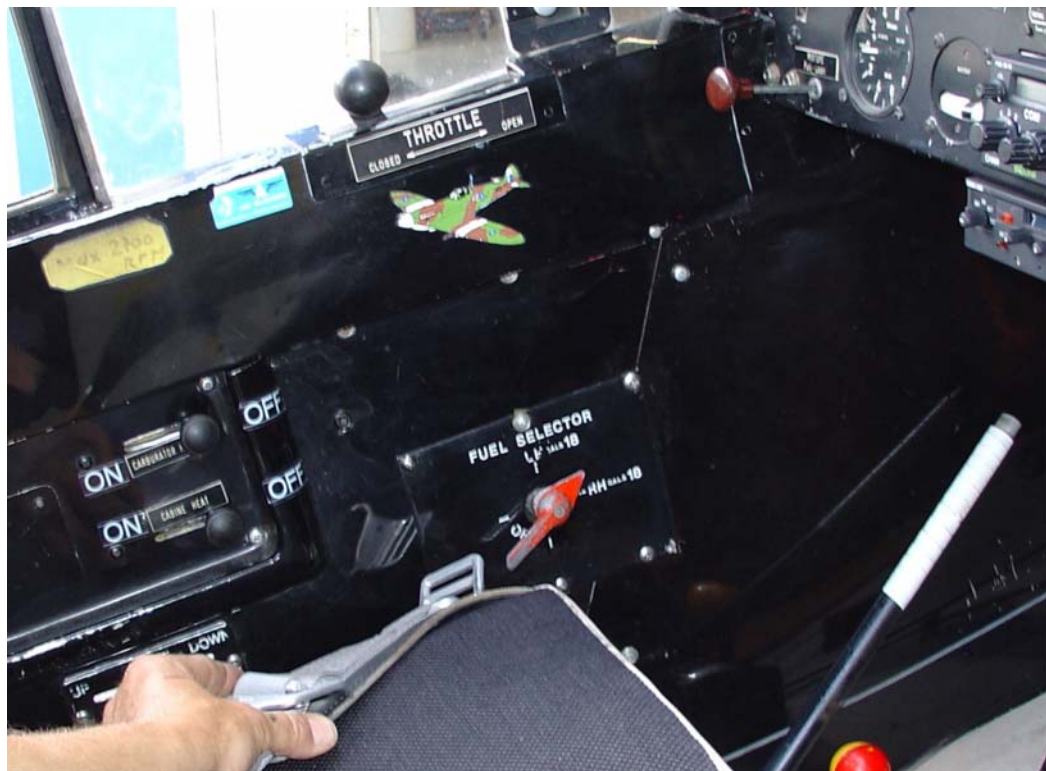
Es ist denkbar, dass die Schnalle der linken Sitzgurte beim Wiedereinsteigen am Tankwahlhahn hängen blieb und diesen dadurch aus der Stellung RH in die Stellung 30°-40° über RH verschob.

Wie die Versuche gezeigt haben, führt eine solche Stellung nach 1 – 2 Minuten zu einem markanten Leistungsverlust. Dieser dürfte kurz nach dem Abheben aufgetreten sein und die Notlandung ausgelöst haben.

Fig. 3: Anordnung von Tankwahlhahn und Begurtung im Cockpit des Unfallflugzeuges
