Schlussbericht Nr. 1992

über den Unfall

des Flugzeugs One Design DR-107, N107FP

vom 3. Dezember 2006

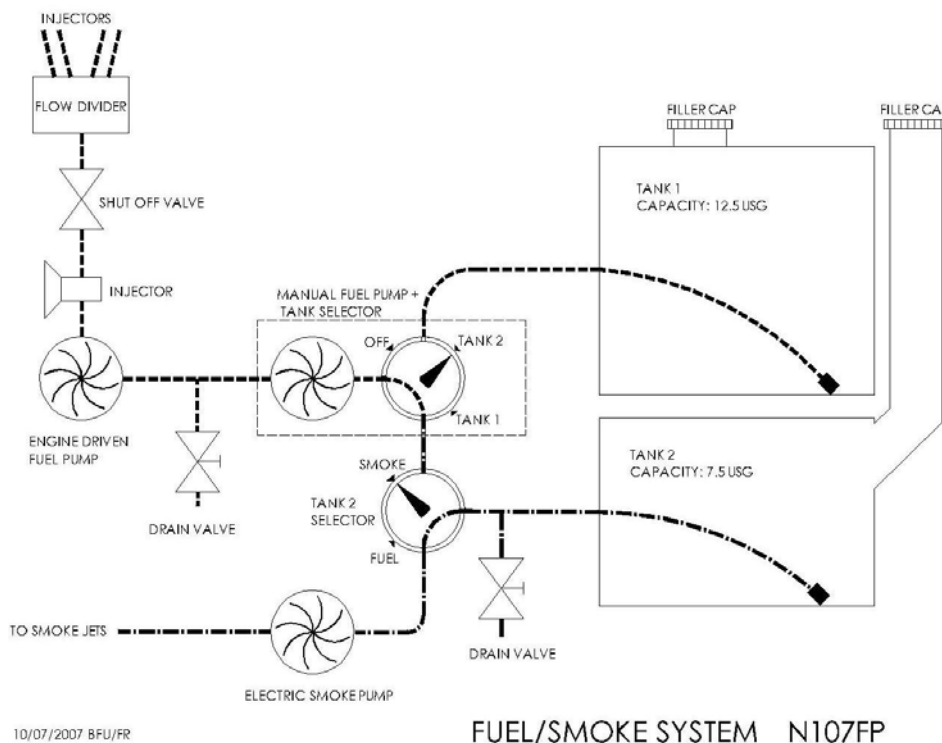
Abbildung 1

Das System bestand aus zwei Aluminiumtanks, welche im Rumpf, vor dem Pilo-tensitz, übereinander angeordnet waren. Der Treibstoffdruck wurde durch die vom Motor angetriebene Treibstoffpumpe erzeugt, welche im Notfall durch eine Handpumpe ersetzt werden konnte. An dieser Handpumpe war auch der Tank-wählhahn angebracht. Nach der Benzinpumpe folgte der *injector* mit Absperr-hahn, *flow-divider* und Einspritzdüsen.

Wahlweise konnte in beide Tanks Benzin eingefüllt werden oder der untere, klei-nere Tank konnte bei Bedarf als Ölbehälter für die Rauchanlage genutzt werden. Zu diesem Zweck befand sich in der Leitung des kleineren Tanks ein weiterer Wahlhahn mit den Bezeichnungen „*smoke/fuel*“.

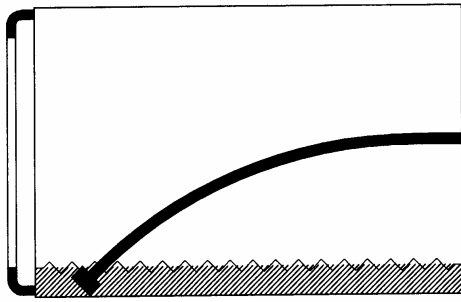
Abbildung 2

Obwohl beide Tanks beim Aufschlag deformiert worden waren, befanden sie sich in gutem Zustand. Die durchsichtigen Kunststoffschläuche der Niveauanzeigen in beiden Tanks waren intakt und funktionsfähig aber stark getrübt. Beide Tank-pendel waren freigängig und von korrekter Länge. Die Schläuche waren flexibel und wiesen keine Knickstellen oder Risse auf. Eine Rekonstruktion ergab, dass ein geringer Tankinhalt von ca. 2 Litern in Dreipunktlage d.h. beim Rollen am Boden, eine Niveauanzeige von $\frac{1}{4}$ ergab. Das Entnahmependel befand sich an der tiefsten Stelle und war vom Treibstoff gut bedeckt. In horizontaler Fluglage war in der Niveauanzeige kein Benzin mehr sichtbar und das Entnahmependel war unbedeckt.

in horizontaler Lage
Tank mit 2 l Treibstoff gefüllt
Anzeige annähernd null

Aufgrund der Auslegung der Treibstoffanzeige kann die effektive vorhandene Treibstoffmenge in den verschiedenen Fluglagen und am Boden (Heckradflugzeug) durch den Piloten nicht zuverlässig abgelesen werden.

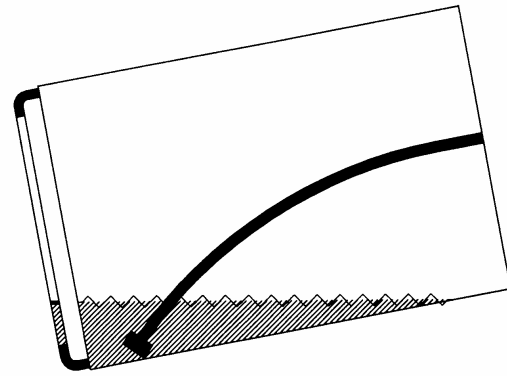
am Boden, Dreipunktlage
Tank mit 2 l Treibstoff gefüllt
Anzeige 1/4 voll

Die Anzeige der mitgeführten Treibstoffmenge in Dreipunktlage könnte dem Piloten suggeriert haben, der Vorrat sei für eine zusätzliche Platzvolte ausreichend. Übereinstimmend berichten alle Zeugen, dass der erste Motoraussetzer genau in dem Moment auftrat, als der Pilot das Heck anhob und die Maschine in die horizontale Lage brachte.

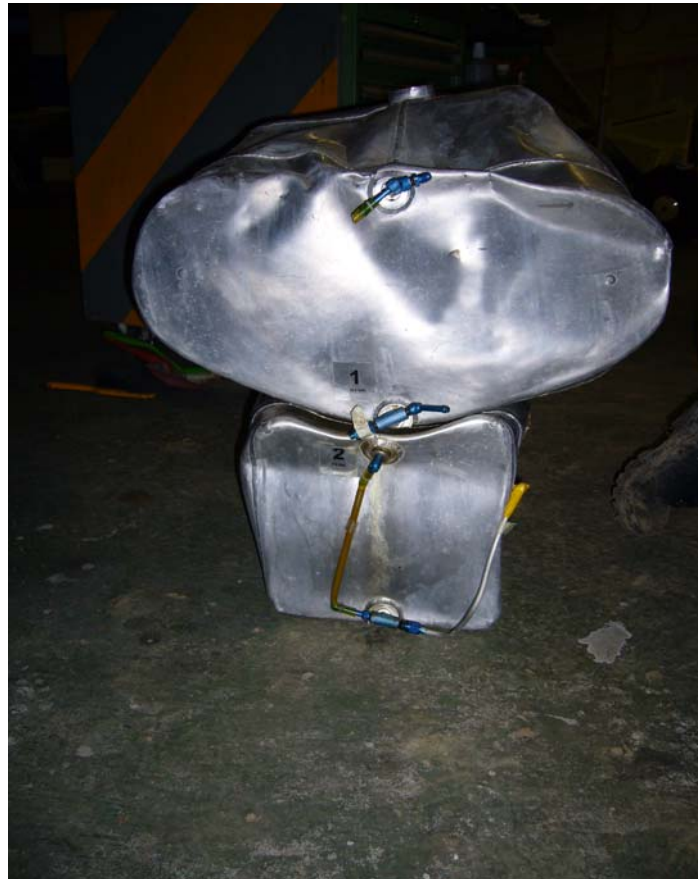
Tankanlage DR107, *one design*, N107FP

Alle festen und flexiblen Leitungen des Treibstoffsystems waren korrekt ange-schlossen, wobei einige Leitungen aus Aluminium deformiert waren. Es konnten keine Hinweise auf ein vorbestandenes Leck festgestellt werden. Der Wählhahn an der Treibstoff Handpumpe befand sich in der Stellung „Tank 2“ (unterer Tank). Der Wählhahn für den unteren Tank befand sich in der Stellung „*smoke*“ (vgl. Abbildung 1). Es konnte nicht eruiert werden, ob der Wählhahn an der Ben-zinpumpe anlässlich der Intervention der Rettungskräfte betätigt wurde. In der vorgefundenen Konfiguration konnte kein Treibstoff von den Tanks zum Motor gelangen. Die Tankdeckel waren montiert und festgezogen.

Die vorgefundene Konfiguration der Tankwählhebel ist nicht schlüssig. Es muss angenommen werden, dass entweder der Pilot oder ein Retter den Wählhebel an der Handpumpe von der Position „Tank 1“ in die Position „Tank 2“ brachte. Die Veränderung des zweiten Wählhebels „fuel/smoke“, welcher an der Bordwand angebracht ist, durch Pilot oder Rettungskräfte erscheint wegen der schlechten Zugänglichkeit wenig wahrscheinlich.
