Schlussbericht Nr. 1993

des Flugzeuges Grob G 115B, HB-UGA

vom 27. Juli 2005

auf dem Flugplatz Speck- Fehralt Dorf, Gemeinde Fehralt Dorf/ZH

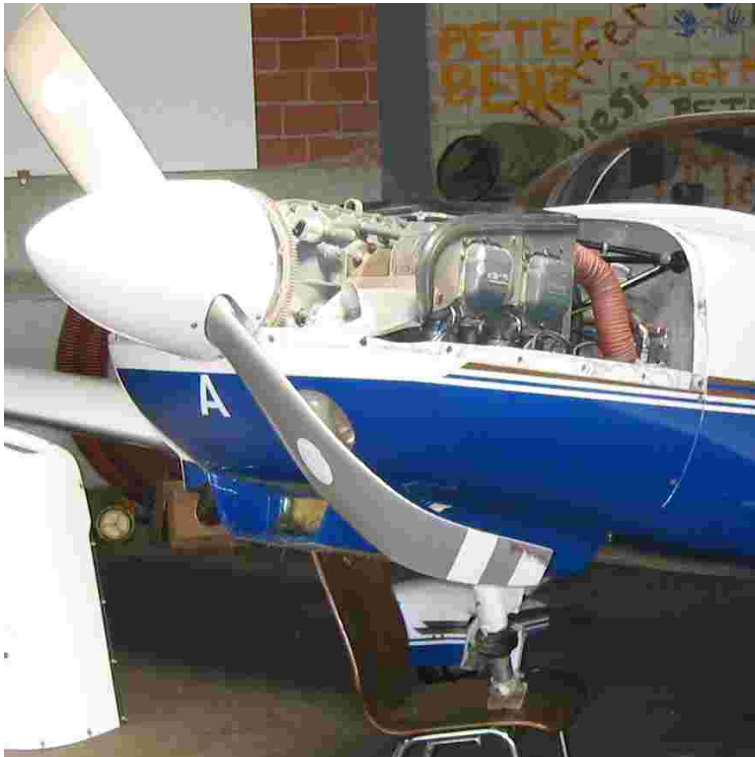
Unfallart	Harte Landung			
Personenschaden				
		Besatzung	Passagiere	Drittpersonen
	Tödlich verletzt	0	0	0
	Erheblich verletzt	0	0	0
	Leicht oder nicht verletzt	2	0	
Schaden am Luftfahrzeug	Bugfahrwerk abgebrochen, Propeller verbogen, Motorver- schalung beschädigt			
Drittschaden	Bodenplatten der Piste leicht beschädigt

Beschädigung am Flugzeug HB-UGA

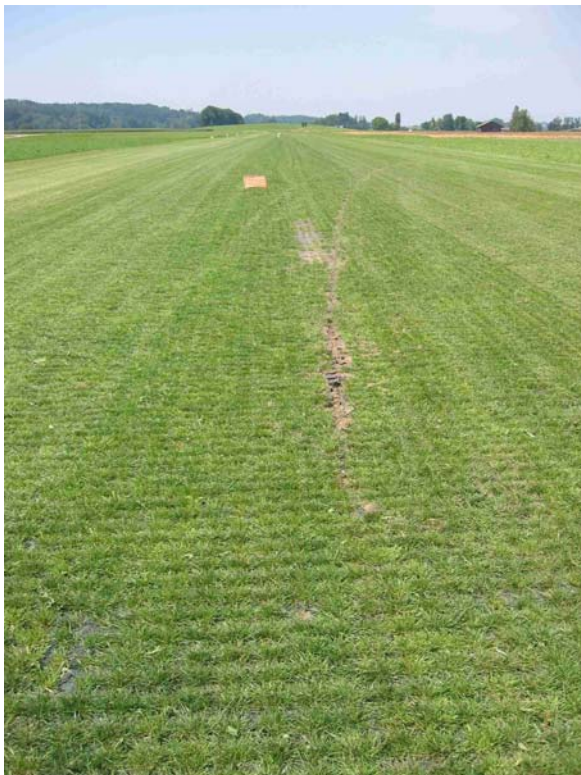
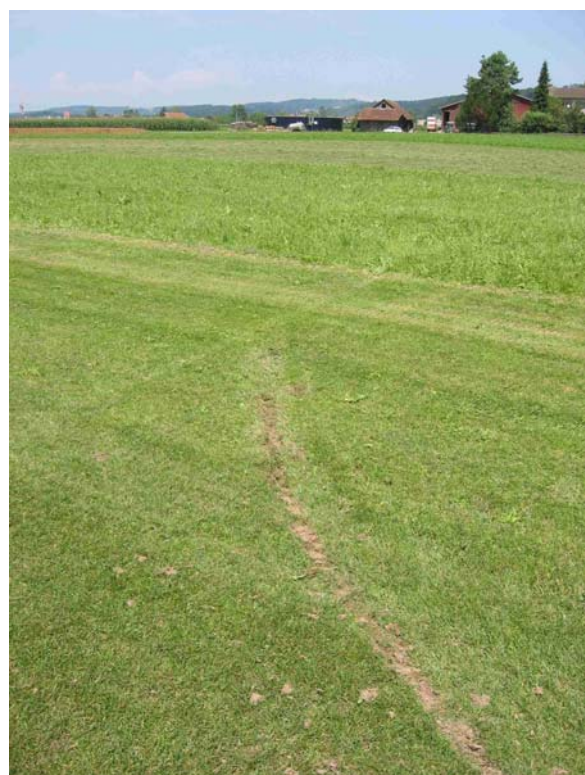
Zuerst wurden Fehlanflüge in grösserer Höhe geübt und anschliessend sollte ein Anflug mit Durchstartmanöver in niedriger Höhe durchgeführt werden. Bei diesem Anflug wurde das Flugzeug vom Flugschüler zu hoch abgeflacht und in einer Höhe von ungefähr einem Meter über der Piste so stark angestellt, dass die akustische Überziehwarnung ertönte. Da der Schüler auf das Kommando des Fluglehrers, durchzustarten, nicht sofort reagierte, schlug das Flugzeug hart auf der Piste auf und wurde zurück in die Luft katapultiert. Zwar schob der Fluglehrer den Leistungshebel nach vorne, aber der Motor gab nicht sofort Leistung ab und das Flugzeug schlug erneut hart auf. Das Bugfahrwerk brach dabei ab und das Flugzeug kam etwas rechts der Pistenmitte zum Stillstand.

Spur des Flugzeugs nach dem Bruch des Bugfahrwerkes
