# Schlussbericht Nr. 1994 des Büros für Flugunfalluntersuchungen

des Helikopters Schweizer Aircraft Corp. 300C Model 269C, HB-XQF

vom 10. Juli 2003

Planachaux, Château-d'Oex/VD

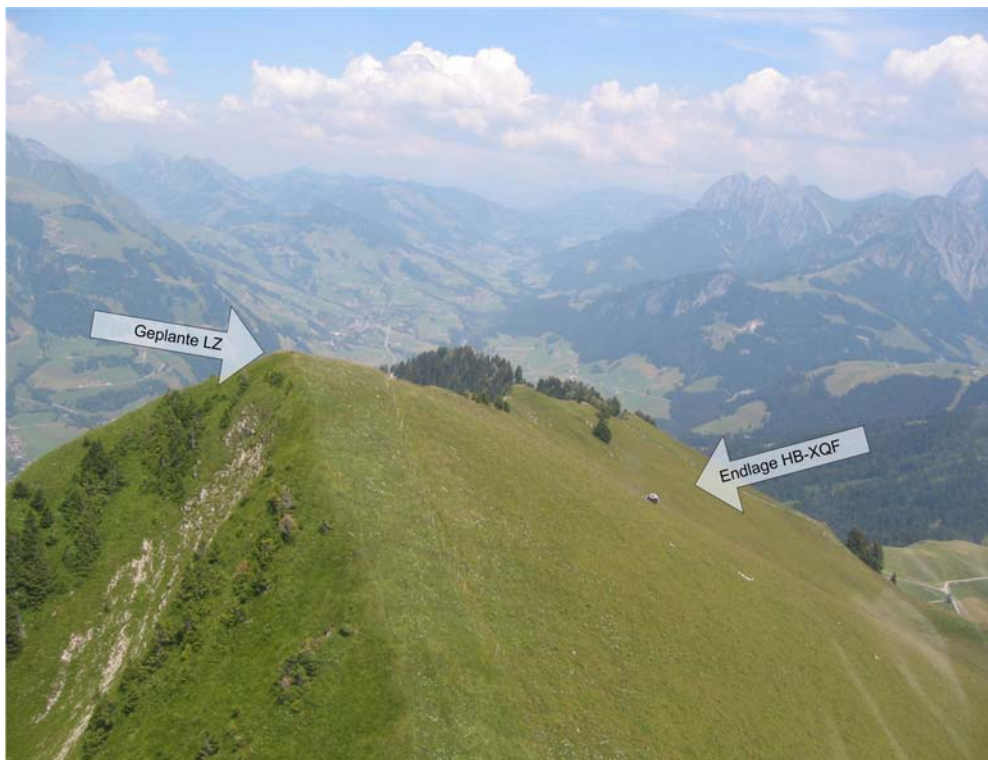
Die Unfallstelle befand sich ca. 18 km westlich von Gstaad auf einem nach Südosten geneigten Hang. Die geplante Landezone befand sich auf einer Krette, auf dem Geländepunkt „Planachaux“ in einer Höhe von 1925 m/M beziehungsweise 6315 ft AMSL. Dies entspricht bei den gegebenen atmosphärischen Bedingungen einer Druckhöhe von ca. 6000 ft.

Die Landezone war eine Feuerstelle von ca. 2 m Durchmesser am nordöstlichen Ende der Krette.

Bild 1: Blick in Anflugsrichtung auf die geplante Landezone auf der Krette und Endlage des Helikopters

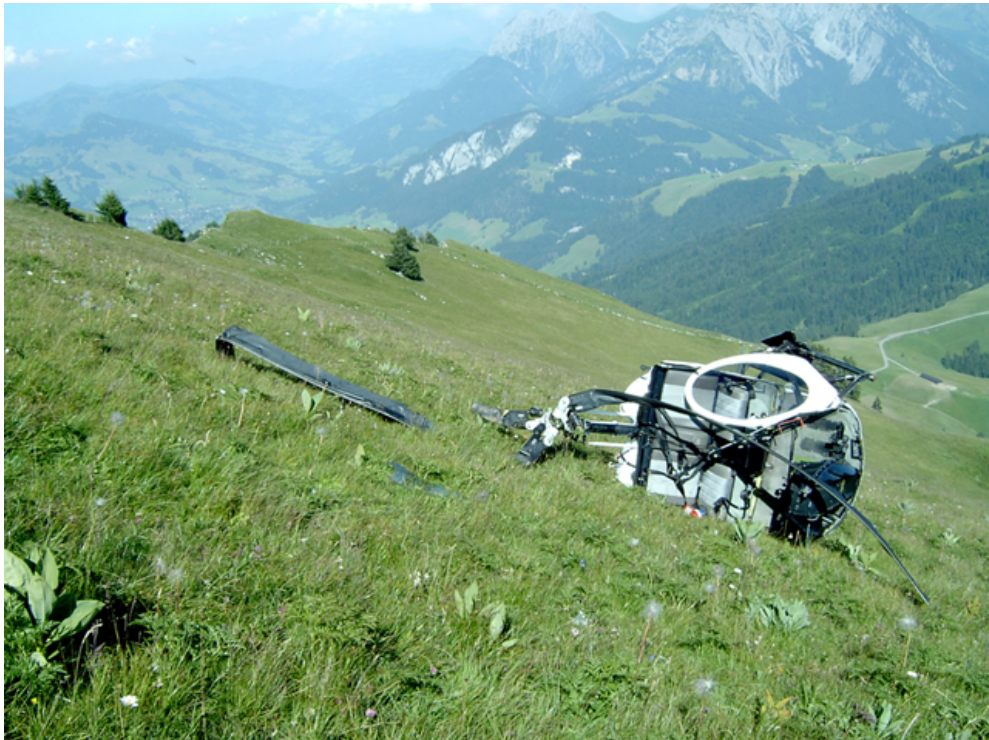
gurtet in der Kabine. Nach zwei weiteren Überschlägen kam der Helikopter im steilen Gelände auf der rechten Seite liegend zum Stillstand.

Der Schüler wurde erheblich und der Fluglehrer leicht verletzt. Der Helikopter wurde zerstört und es entstand geringer Flurschaden.

Bild 2: Endlage des Helikopters
