Rapport final no. 1994 du Bureau d'enquête sur les accidents d'aviation

de l'hélicoptère Schweizer Aircraft Corp. 300C modèle 269C, HB-XQF

survenu le 10 juillet 2003

au lieu-dit Planachaux, Château-d'Oex/VD

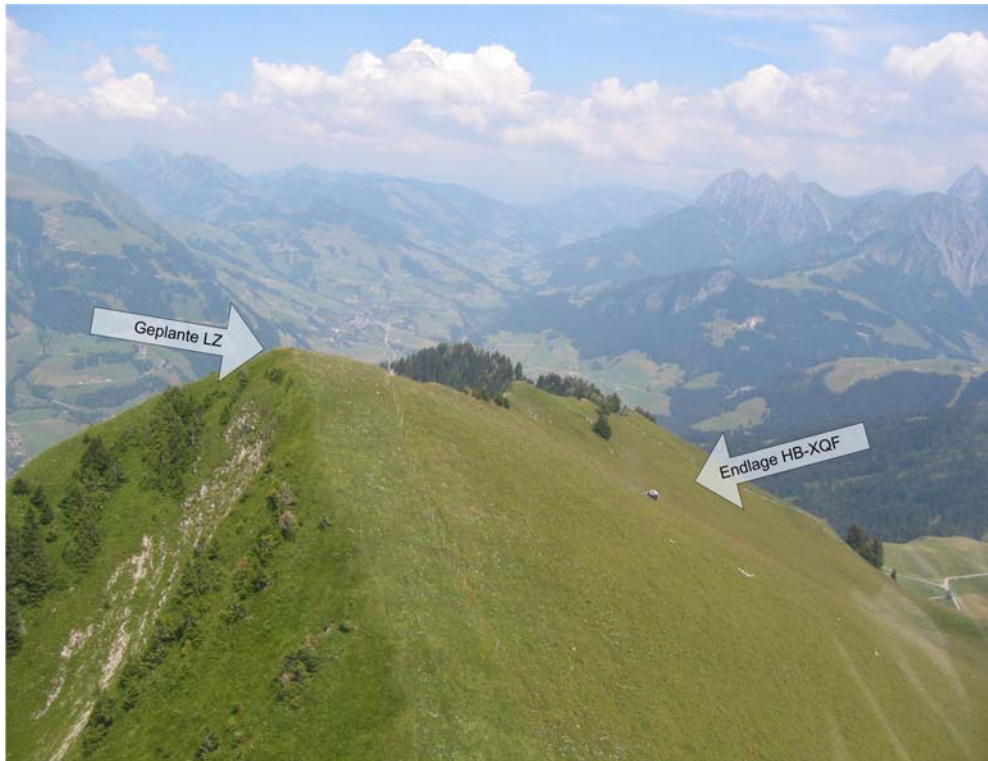
La zone d'atterrissage était un foyer d'environ 2 m de diamètre situé à l'extrémité nord-est de la crête.

Illustration 1: Vue dans le sens du vol en direction de la zone d'atterrissage prévue sur la crête et position finale de l'hélicoptère

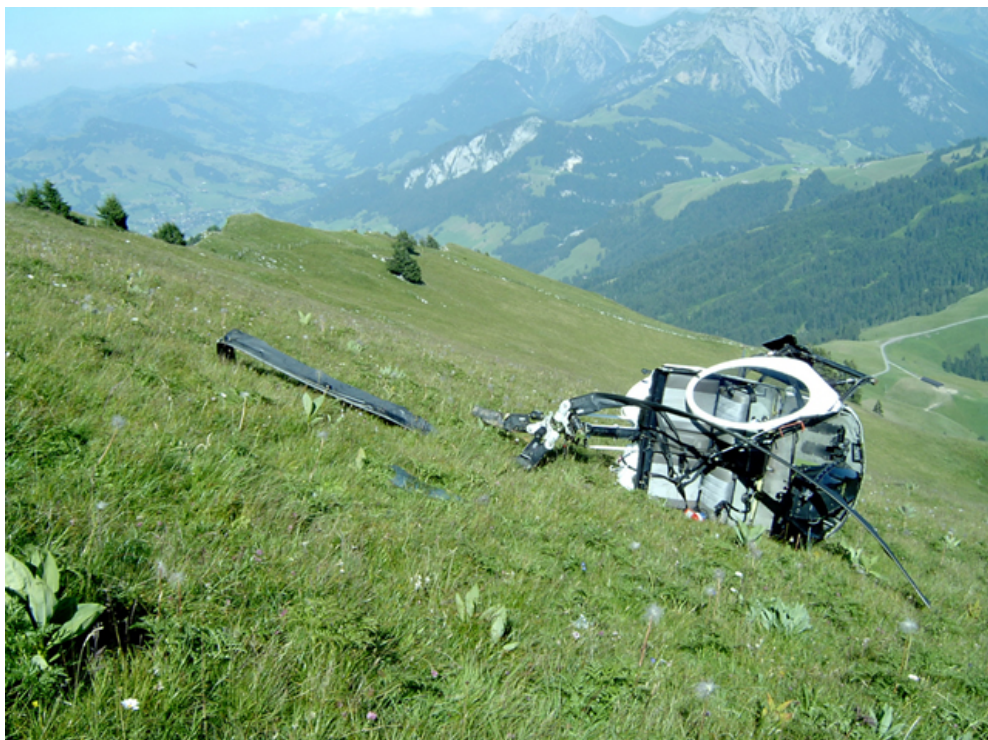
La troisième approche était un peu courte. Lors de cette phase d'approche où une augmentation de la puissance est requise, le régime du moteur est d'abord tombé à 3000 t/min et peu de temps après à 2800 t/min. Un atterrissage à cet emplacement était impossible. C'est alors que l'instructeur de vol a repris les commandes et essayé de virer au sud du sommet dans la pente du terrain. Malgré un léger allègement du levier de pas collectif, il n'a pas été possible de regagner la vitesse de rotation du rotor principal. L'hélicoptère posa avec le nez en direction de la pente et une légère vitesse d'avancement. Ce faisant, les patins se sont pris dans une clôture puis l'hélicoptère a tourné plusieurs fois autour de son axe transversal. La poutre de queue s'est alors détachée. Après deux retournements, l'élève s'est détaché et a sauté hors de la cabine côté gauche. L'instructeur de vol est resté attaché dans la cabine. Finalement après deux autres retournements, l'hélicoptère s'est immobilisé sur le côté droit dans la pente.

Illustration 2: Position finale de l'hélicoptère
