# **Schlussbericht Nr. 1995 des Büros für Flugunfalluntersuchungen**

des Helikopters Kamov KA-32A12, HB-XKE

vom 26. März 2002

„Ufem Schoren“ Gemeinde Neuenegg/BE

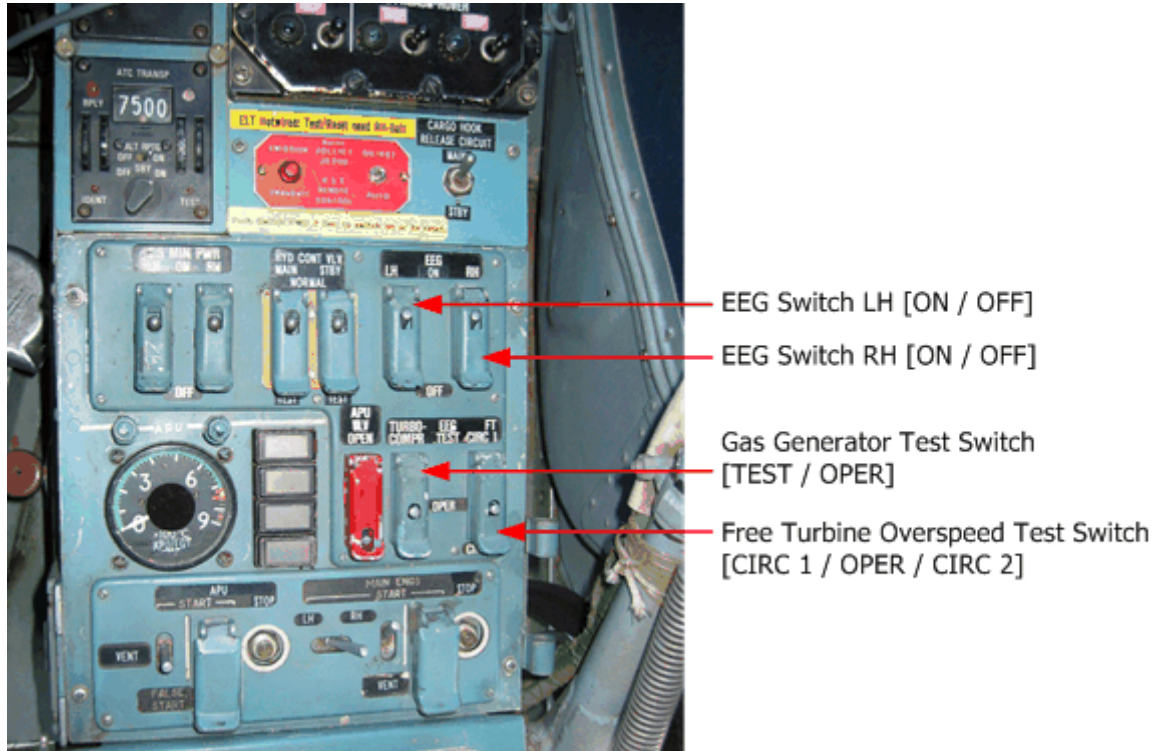
Fig. 3: Unterer Teil der Mittelkonsole – Anordnung der Schalter und deren Kennzeichnung

Die Schalter für die Bedienung der EEG befinden sich in der Mittelkonsole. Die aufklappbaren Deckel sind hellblau und weisen keine besonderen Kennzeichnungen oder Sicherungen auf. In geschlossener Position befinden sich die Schalter in der Normalstellung.

Beide Triebwerke verfügen über je eine FCU und einen EEG. Der Schalter *free turbine overspeed test* wirkt gleichzeitig auf beide EEG.

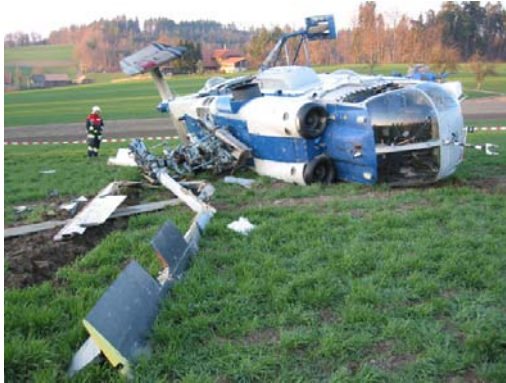
Fig. 4: HB-XKE in Endlage

Der Helikopter kam bei der Landung nach der Autorotation zuerst mit dem hinteren Fahrwerk in Kontakt mit dem Gelände. Unmittelbar vor dem Stillstand kippte der Helikopter nach rechts und legte sich auf die Seite. Die Rotorblätter schlugen mit grosser Wucht in den Boden und wurden dabei zerstört. Die Zelle blieb in ihrer äusseren Form weitgehend intakt. Das Fahrwerk vorne rechts wurde weggedrückt.

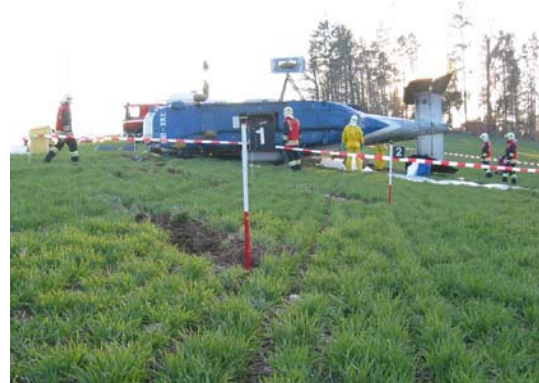
Fig. 5: Erste Kontaktsuren des hinteren Fahrwerkes mit dem Gelände

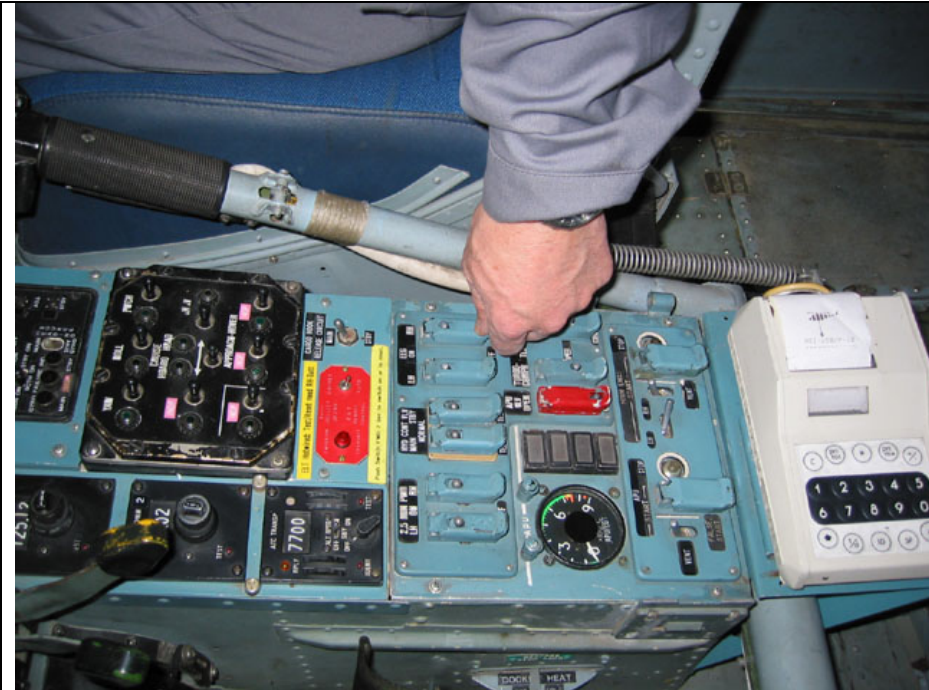
Um den hydromechanischen Regler des rechten Triebwerkes testen zu können, beabsichtigte der Fluglehrer den Schalter EEG RH zu betätigen und damit den elektronischen Regler auszuschalten. Aufgrund einer Verwechslung wurde der *free turbine overspeed test* Schalter, welcher sich in derselben Schalterkolonne befindet, um eine Linie nach hinten versetzt, betätigt.

Das Bild zeigt die geplante Betätigung des Schalters EEG RH.

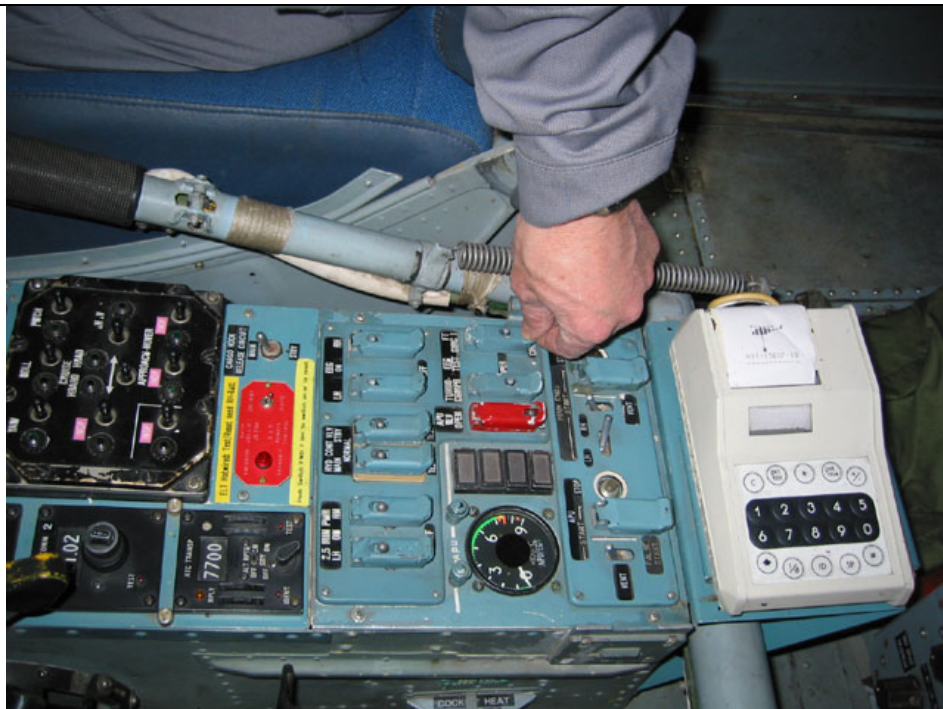
Das Bild zeigt die effektiv durchgeführte Betätigung des Schalters *free turbine overspeed test*.

Ob der Schalter zuerst in die Stellung CIRC 1 oder CIRC 2 gebracht wurde, konnte nicht eruiert werden. Aus Analogiegründen, diese Position entspricht beim Schalter EEG RH der Stellung OFF, kann davon ausgegangen werden, dass zuerst die Testsequenz für CIRC 2 aktiviert wurde. Die Testlogik reduzierte dabei die Schwelle für die Arbeitsturbinendrehzahl  $N_{\text{fttest}}$  auf 86.4 % auf dem Kanal 2.

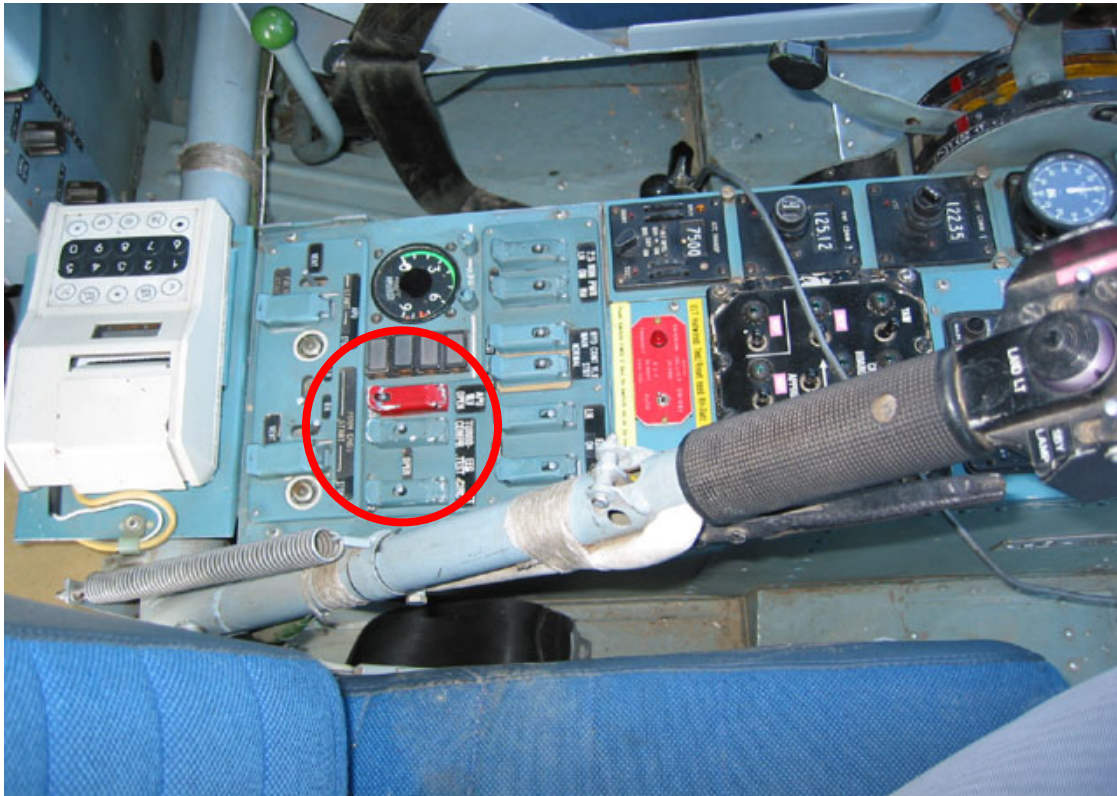
Mittelkonsole vor der Modifikation aus Sicht des Piloten auf dem rechten Sitz
