Schlussbericht Nr. 1996

des Flugzeuges FFA AS202/15-1 „Bravo“, HB-HFI

vom 17. April 2007

Ampferenboden, Gemeinde Urnäsch/Appenzell Ausserrhoden

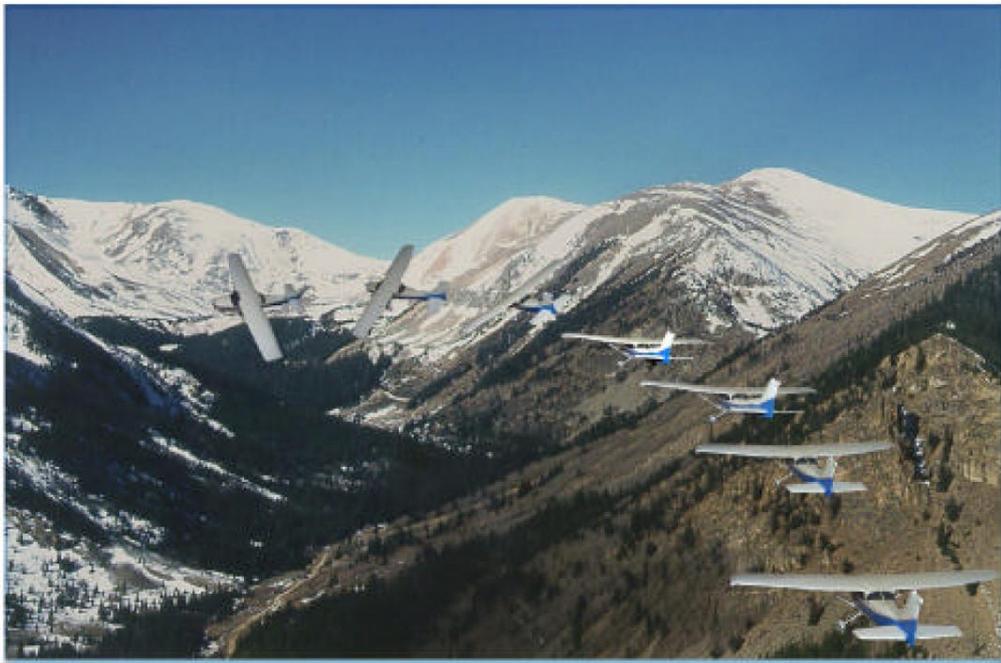
Box canyon turn | hammerhead turn

STEEP TURN COURSE REVERSAL – Simultaneously begin bank, add power and extend flaps.

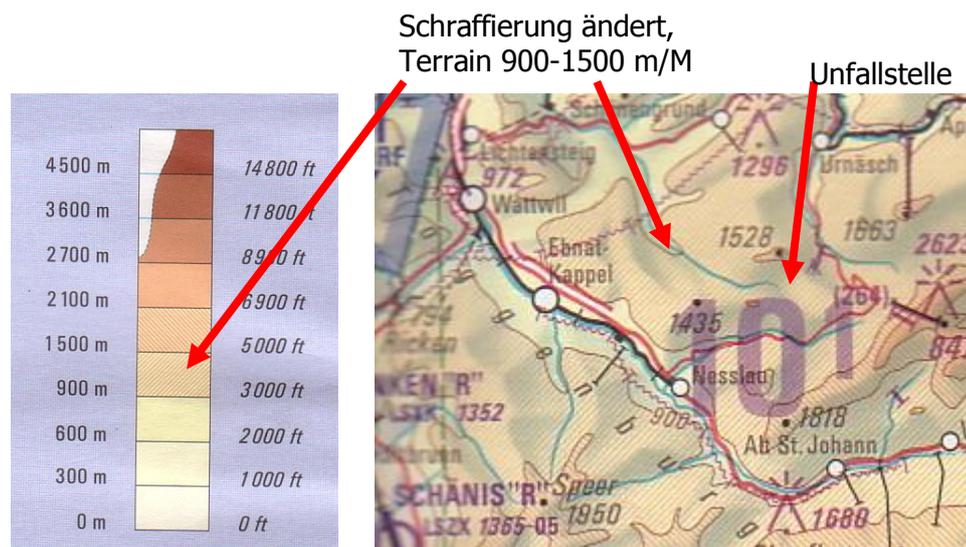
Bild 1

Es kann davon ausgegangen werden, dass die aus der Westschweiz stammende Besatzung der HB-HFI das Gelände in den Kantonen St. Gallen und Appenzell nicht detailliert kannte. Auf der Unfallstelle konnte ausser der ICAO-Karte der Schweiz im Massstab 1:500 000 kein weiteres Kartenmaterial gefunden werden. Auf dieser Luftfahrtkarte ist das Neckertal nur schwer erkennbar. Aufgrund der Schummerung sowie des zuhinterst im Tal entspringenden Necker ist bei eingehendem Studium der Karte erkennbar, dass es sich um ein abgeschlossenes Tal und somit einen Talkessel handeln könnte. Im Weiteren ist aufgrund von Farbe und Schraffierung ersichtlich, dass das Gelände ca. 5 km, was 1 cm im Massstab 1:500 000 entspricht, vor dem am Ende des Tales entspringenden Necker Höhen von mindestens 900 m/M (3000 ft) und höchstens 1500 m/M (5000 ft) aufweist.

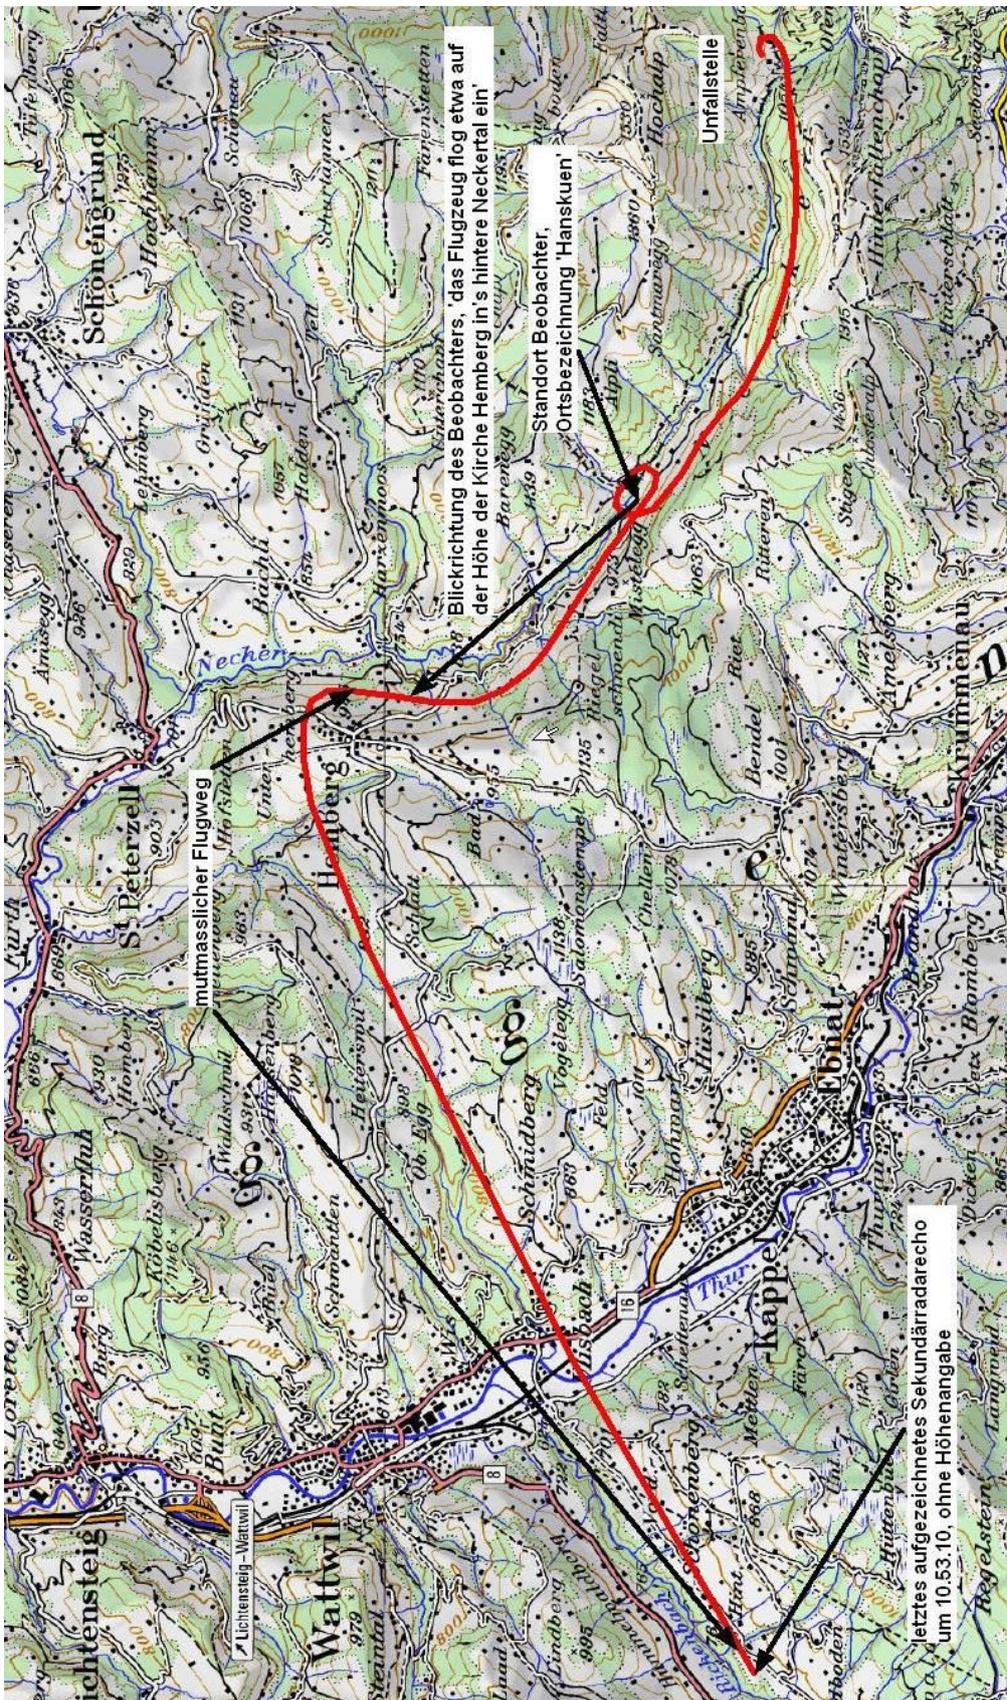
Anlage 1

Die HB-HFI muss vom Rickenpass aus das Toggenburg südlich von Wattwil überquert haben und daraufhin bei Hemberg ins hintere Neckertal eingebogen sein.

Der weitere Flugverlauf konnte anhand von Zeugenaussagen rekonstruiert werden (siehe Anlage 1).

Mutmasslicher Flugweg Rickenpass-Unfallstelle

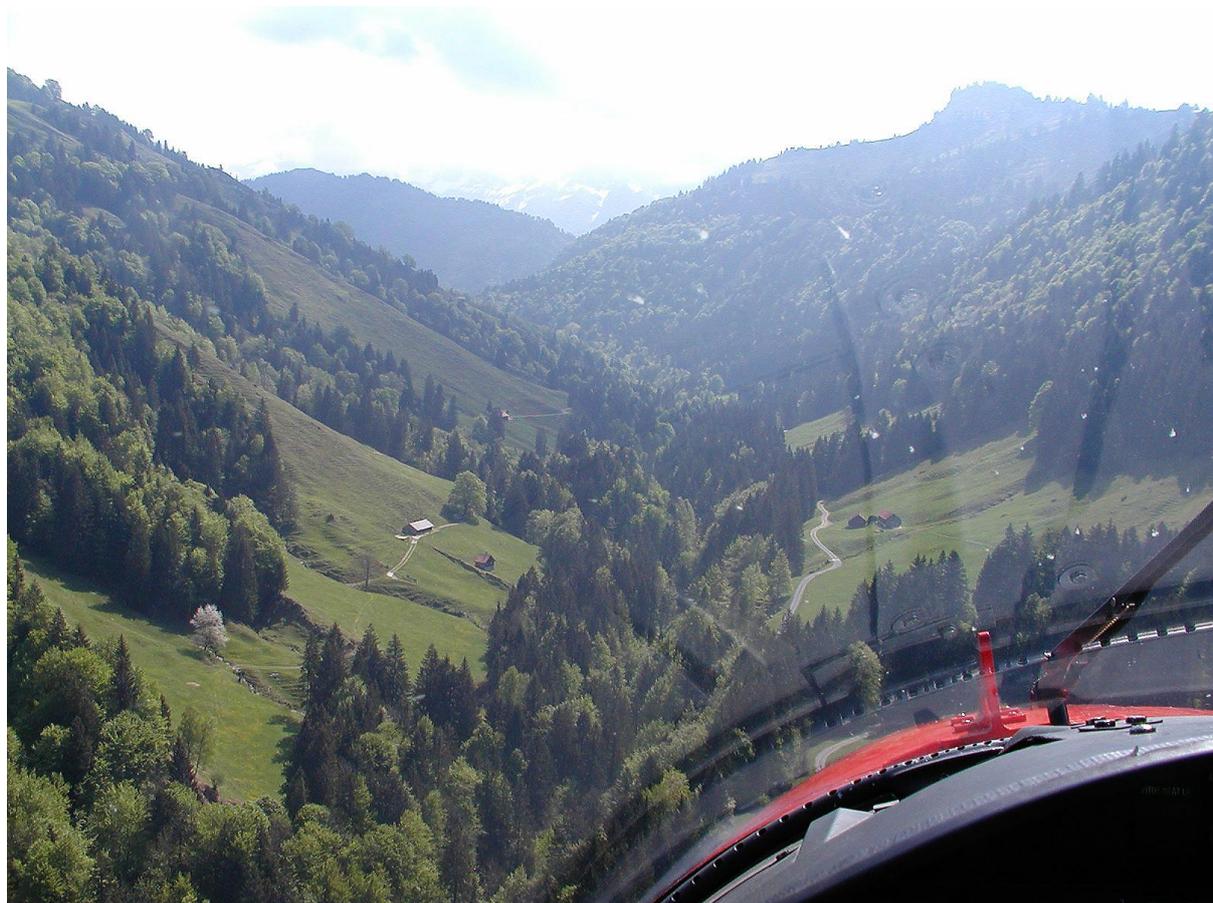
Anlage 2

Blick talaufwärts von „Hinternecker“ aus

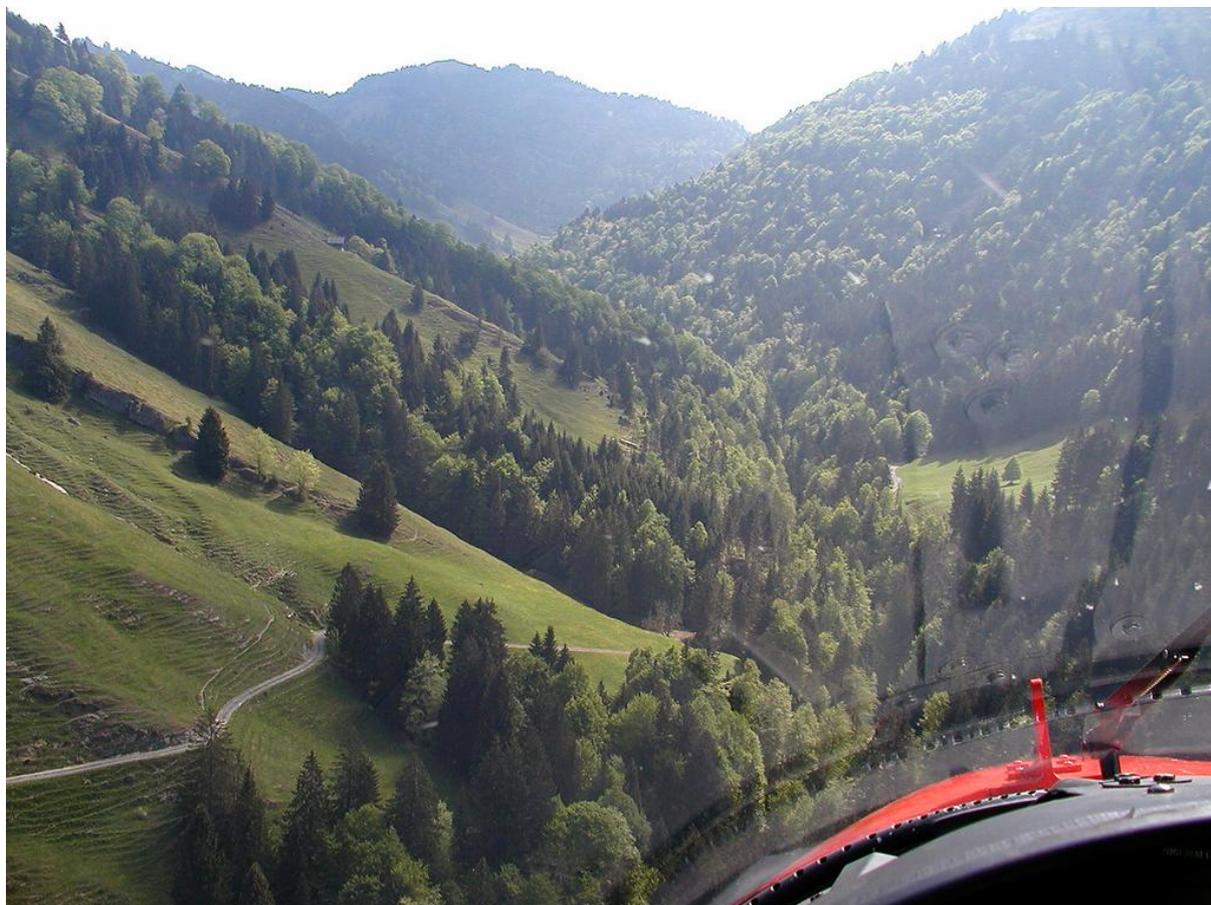
Anlage 3

Standort gemäss Anlage 4, Blickrichtung talaufwärts

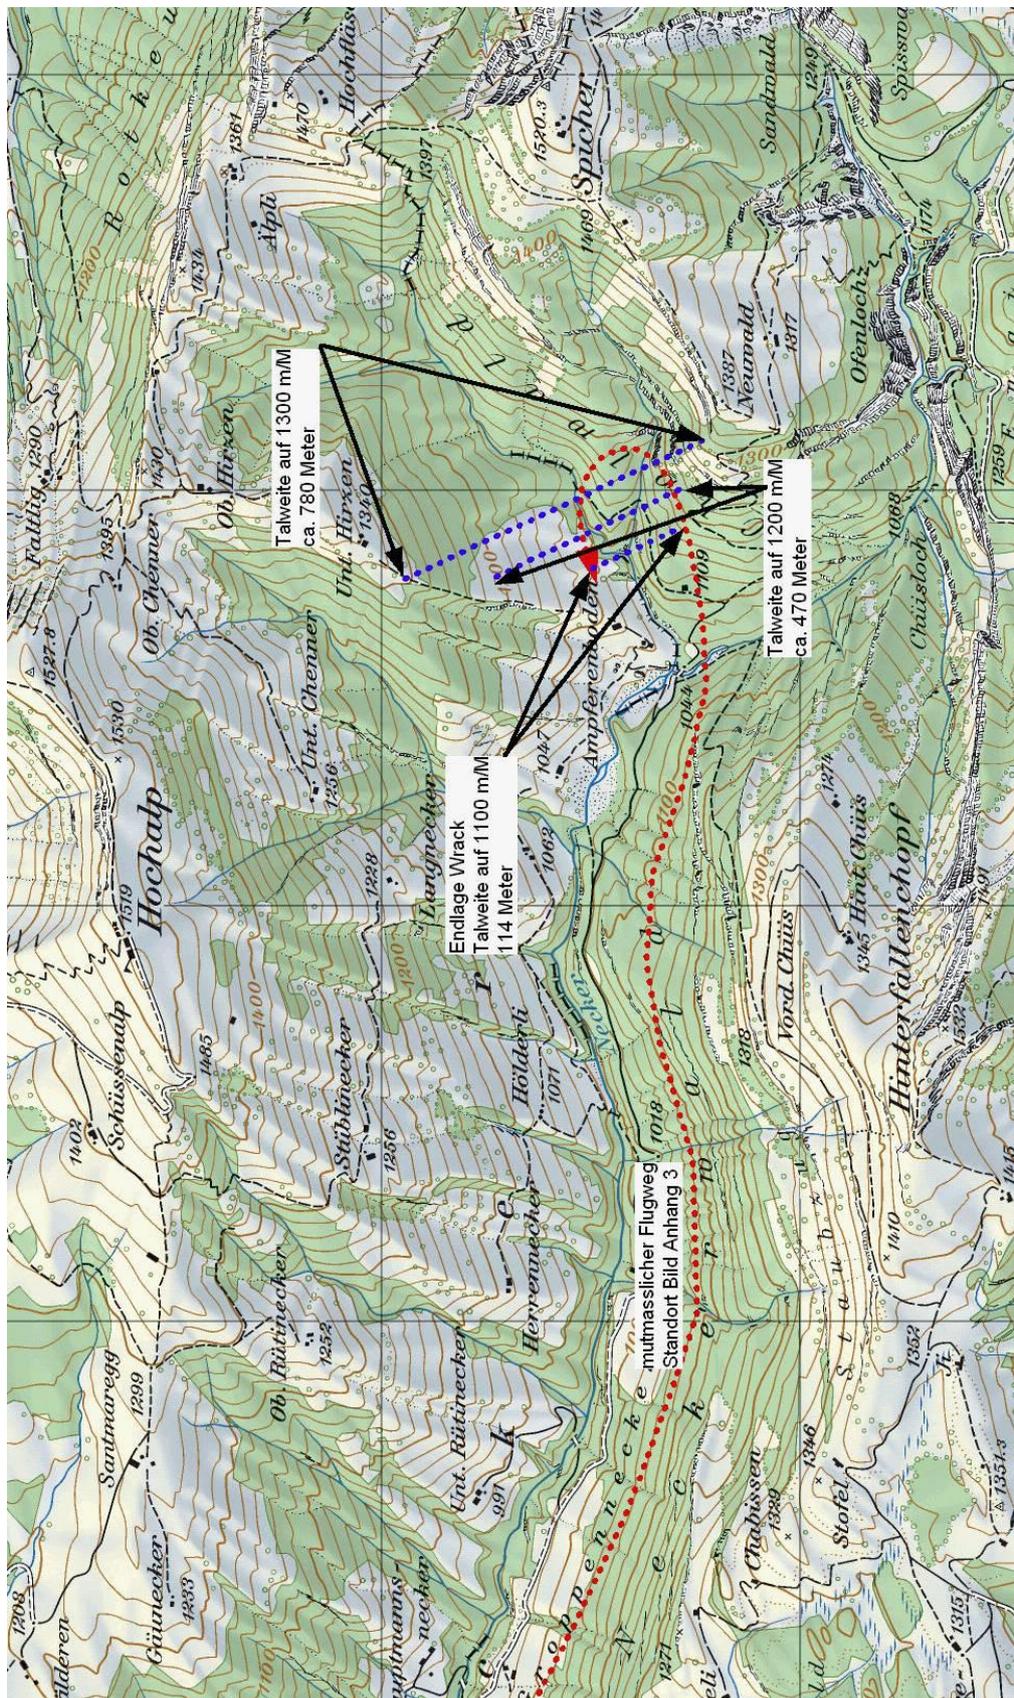
Anlage 4

Von einem minimalen seitlichen Hangabstand von 50 Metern ausgehend, hätten der Besatzung somit zwischen 14 und 680 Meter für eine Umkehrkurve zur Verfügung gestanden. Mit einer Geschwindigkeit von 80 MPH wäre theoretisch eine Umkehrkurve innert weniger als 300 Metern möglich gewesen, dies mit einer Querlage von 45° und einer daraus resultierenden Beschleunigung von ca. 1,4 g. Eine solche Steilkurve, insbesondere wenn sie mit einer Querlage von mehr als 45° geflogen wird, kann zu einem Geschwindigkeitsverlust und darauf folgendem Strömungsabriss führen.

Mutmasslicher Flugweg mit Distanzangaben zur Talbreite
