Rapport final no. 1996 du Bureau d'enquête sur les accidents d'aviation

de l'avion FFA AS202/15-1 „Bravo“, HB-HFI

survenu le 17 avril 2007

à Ampferenboden, commune d'Urnäsch/Appenzell Rhodes extérieures

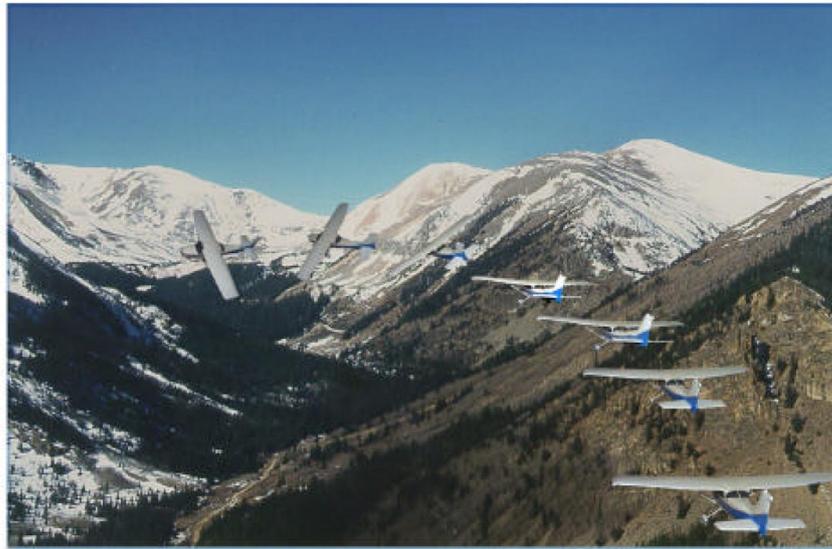
Box canyon turn | hammerhead turn

STEEP TURN COURSE REVERSAL – Simultaneously begin bank, add power and extend flaps.

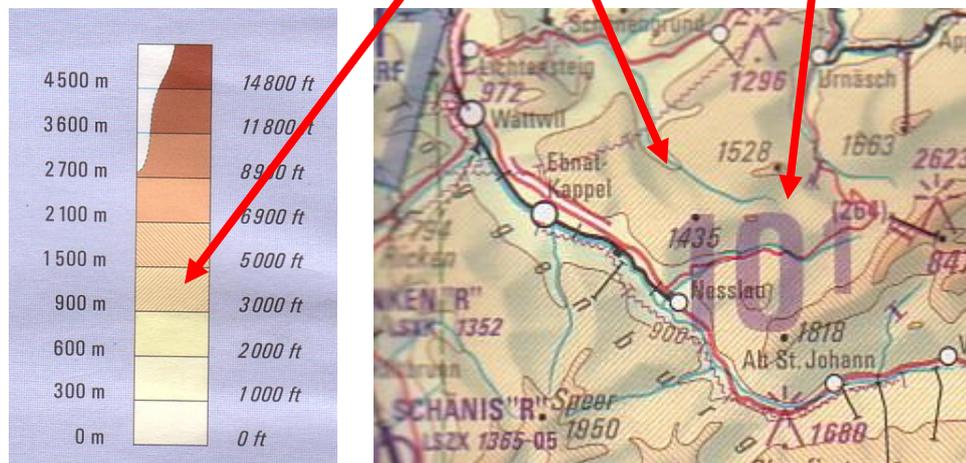
On peut déduire que l'équipage du HB-HFI, originaire de Suisse romande, ne connaissait pas la topographie des cantons de St. Gall et Appenzell avec précision. Seule la carte OACI de la Suisse au 1:500 000 a été retrouvée sur le lieu de l'accident. Sur cette carte, le Neckertal n'est que difficilement reconnaissable. Une analyse détaillée de la carte permet de reconnaître que le Neckertal pourrait être fermé et se terminer par une cuvette, ceci en raison des ombres et de la rivière Necker qui prend sa source tout au fond de la vallée. En outre, la couleur des courbes de niveau et les hachures permettent de déduire que le relief à environ 5 km avant la source du Necker au fond de la vallée, soit 1 cm à l'échelle 1:500 000, présente des altitudes oscillant entre 900 m/M (3000 ft) et 1500 m/M (5000 ft).

Changement dans les hachures:
terrain 900-1500 m/M

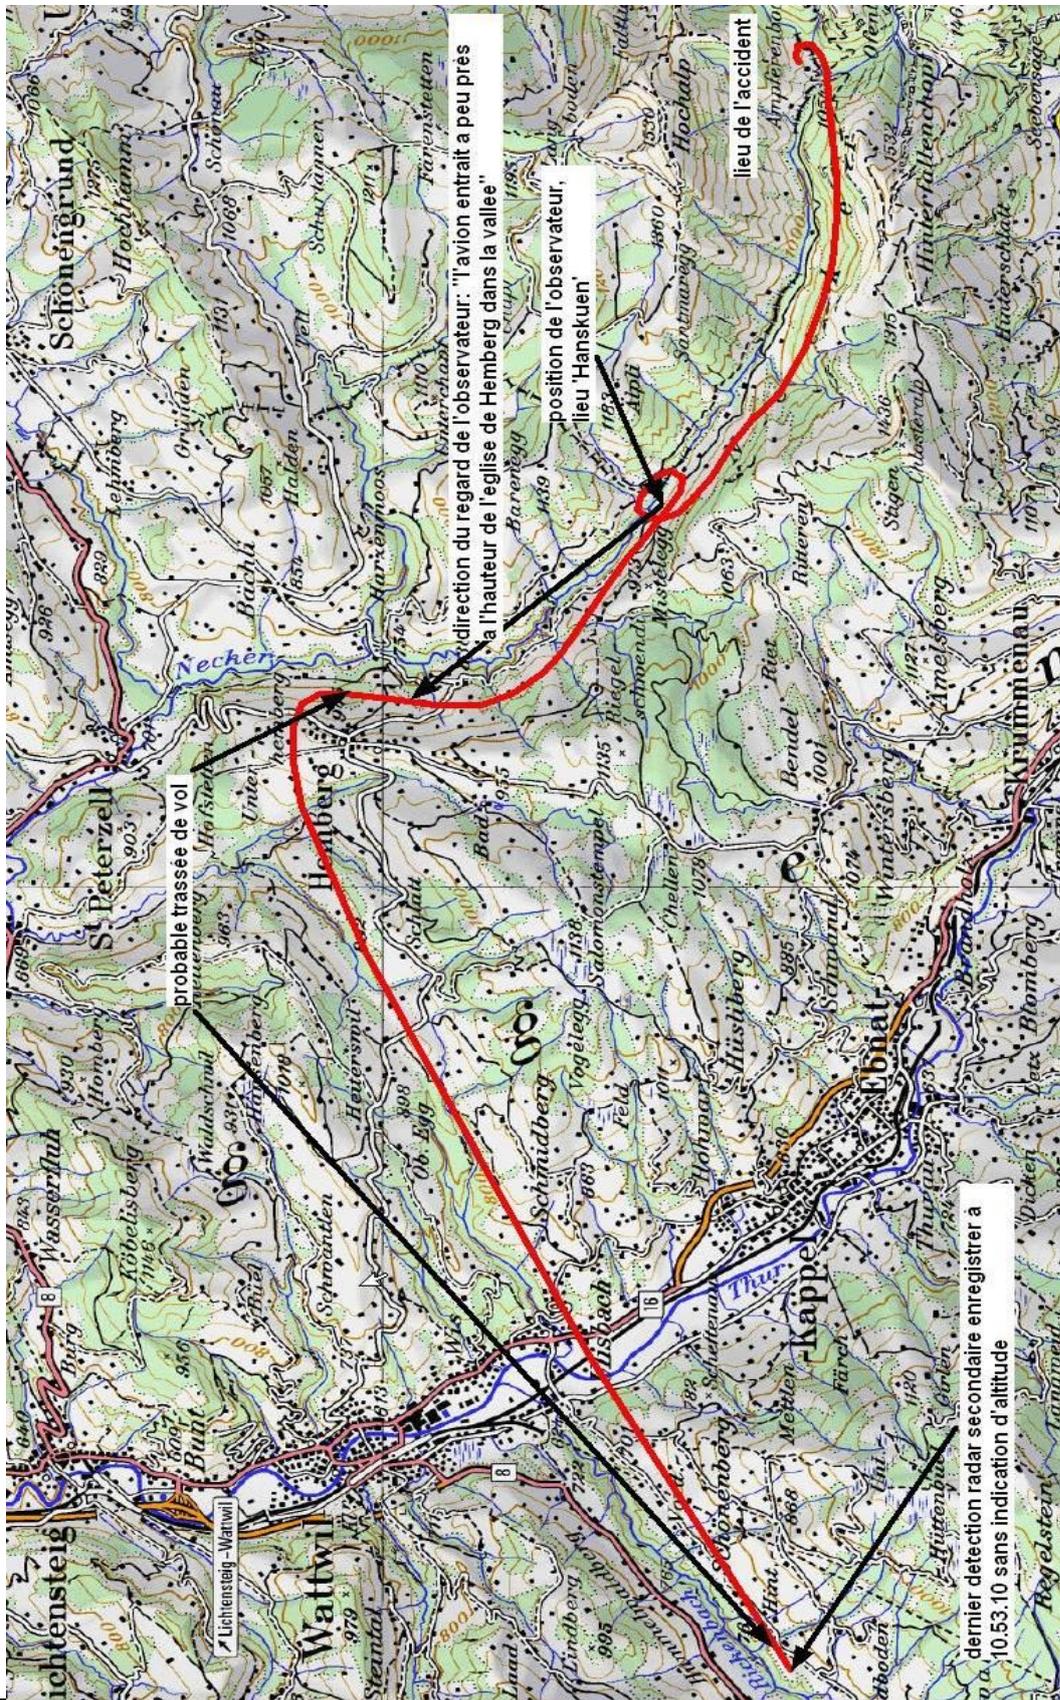
Annexe 1

La distance parcourue entre la position du dernier écho radar enregistré à 10 h 53 min 10 sec et le lieu de l'accident est de 21 km, comme représenté dans l'annexe 1. A la vitesse de 120 MPH, il faut environ 7 minutes au HB-HFI pour parcourir cette distance. L'accident s'est donc produit vers 11 h 00.

Itinéraire de vol probablement choisi entre le Rickenpass et le lieu de l'accident

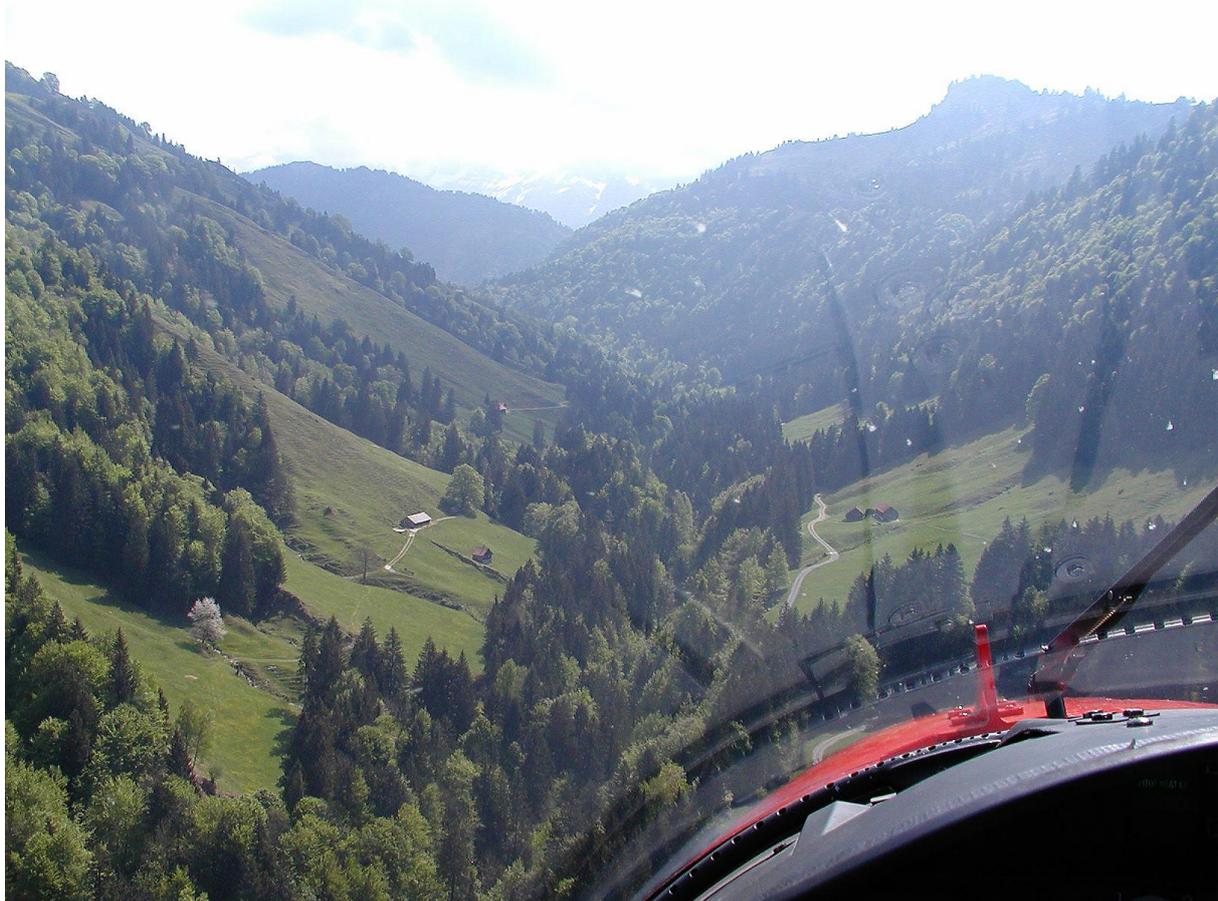
Annexe 2

Vue vers l'amont depuis «Hinternecker»

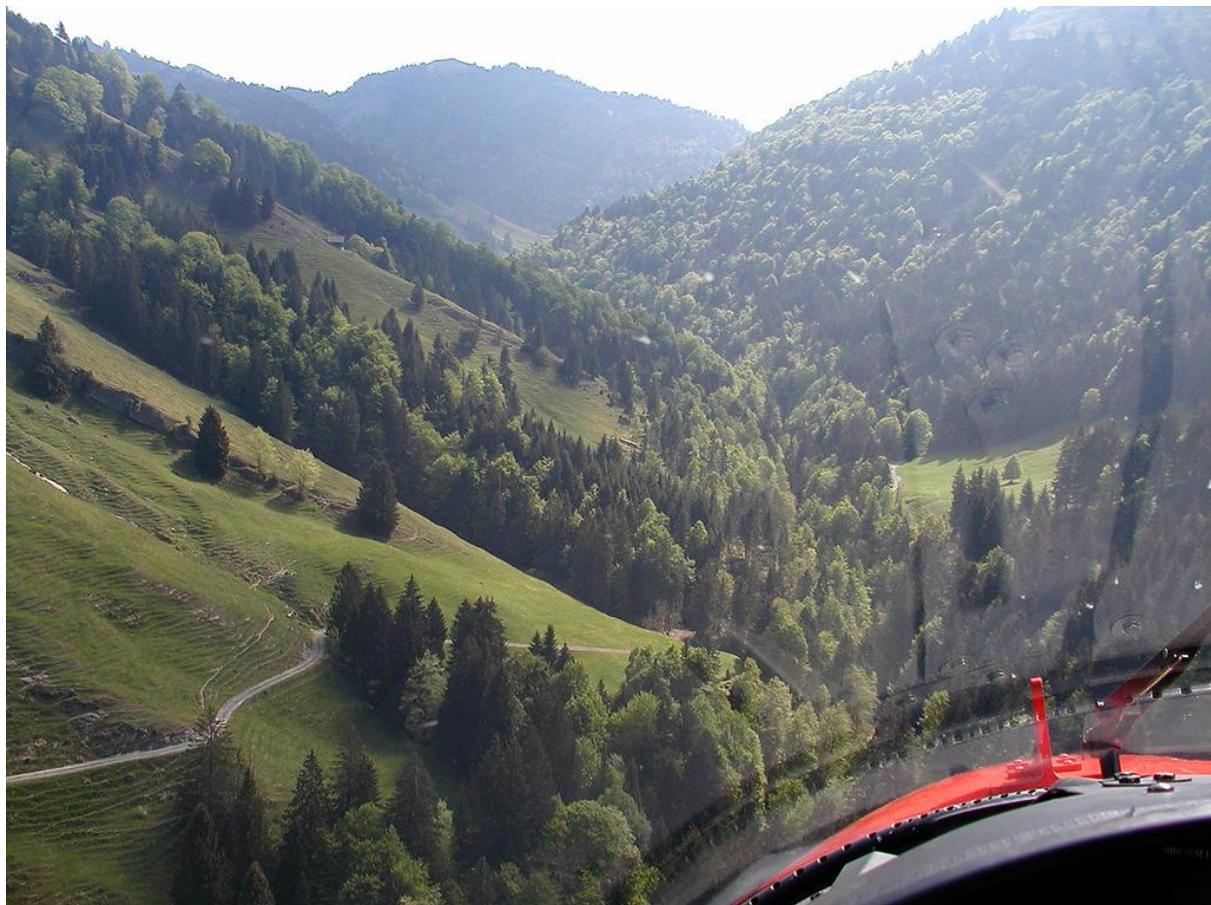
Annexe 3

Position selon Annexe 4, prise de vue en direction de l'amont
