Schlussbericht Nr. 1997

des Segelflugzeuges ASH 25, HB-3270

vom 8. April 2007

Schönalp, Gemeinde Unterägeri/ZG

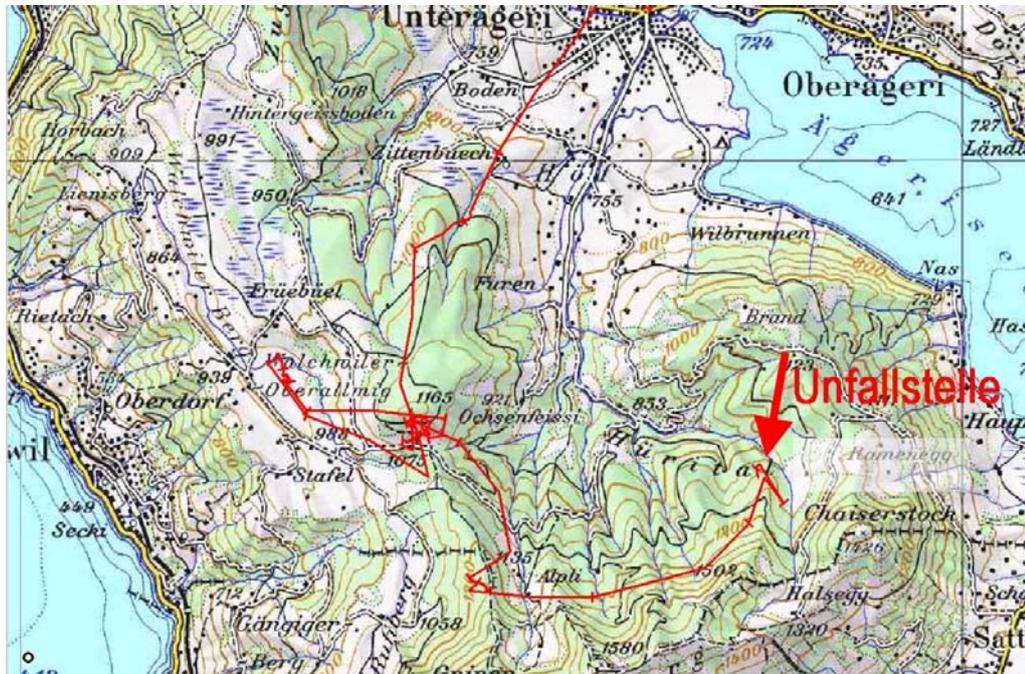
Abbildung 1: Flugweg der letzten Flugphase mit Unfallstelle

Der Flug verlief bis nach 14:00 Uhr entlang der Albiskette zwischen dem Uetliberg und Sihlbrugg, auf Höhen zwischen 1000 m/M und 1300 m/M, was einer Höhe von ca. 200-500 m über Grund entspricht. Um 14:30 Uhr wurde eine Höhe von 1400 m/M erreicht, welche es den Piloten erlaubte, nach Gösgen zu fliegen, wo die maximale Höhe des Fluges von 1560 m/M erzielt wurde. Von dort flogen die Piloten zurück zum Albis und via Hausen mit Höhen zwischen 1100 und 1350 m/M weiter Richtung Süden. Um 16:45 Uhr flogen sie von Unterägeri Richtung Rossberg. Während der letzten halben Stunde des Fluges flog das Segelflugzeug im Gebiet des Rossberges zum Teil nah über dem Gelände.

Zur letzten Phase des Fluges macht Pilot H folgende Aussage: *"Ich liess ihn fliegen. Er hat die Aufwindchen genommen, die es noch hatte. Im vermutlich letzten Aufwind hat er den Flieger in die Vrille getrampt. Dies kam für mich überraschend. Ich sass entspannt hinten. So konnte ich nicht rechtzeitig reagieren. Ich schätze, dass wir ca. 100-150 Meter über Grund hatten. In dem Moment, in dem ich den Flieger wieder im Griff hatte, waren wir auf der Höhe der Bäume. Ich konnte ihn nicht mehr abfangen."*

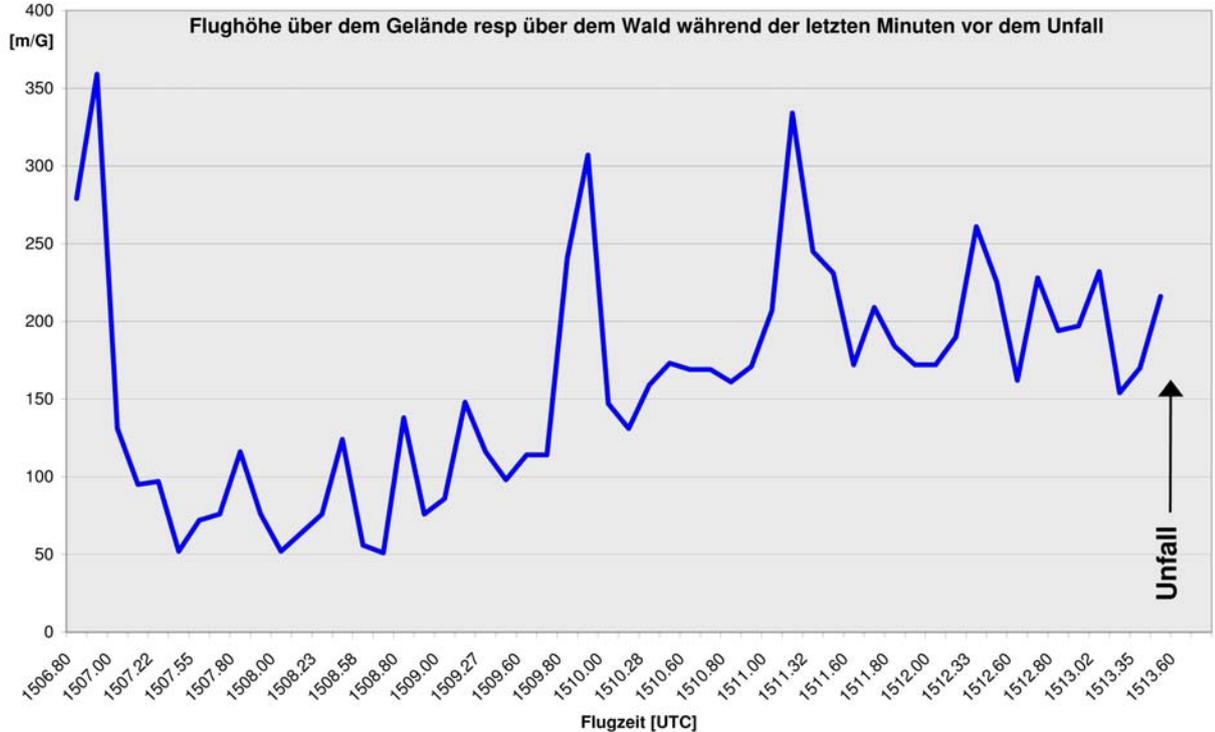
Abbildung 2: Auswertung der Loggerdaten

Die Aufzeichnung des Flugprofils deutet auf eine eher schwache Aufwindsituation hin.

Den Loggeraufzeichnungen kann entnommen werden, dass im Unfallgebiet leichte bis mässige Bise wehte. Pilot H bestätigte diesen Befund.

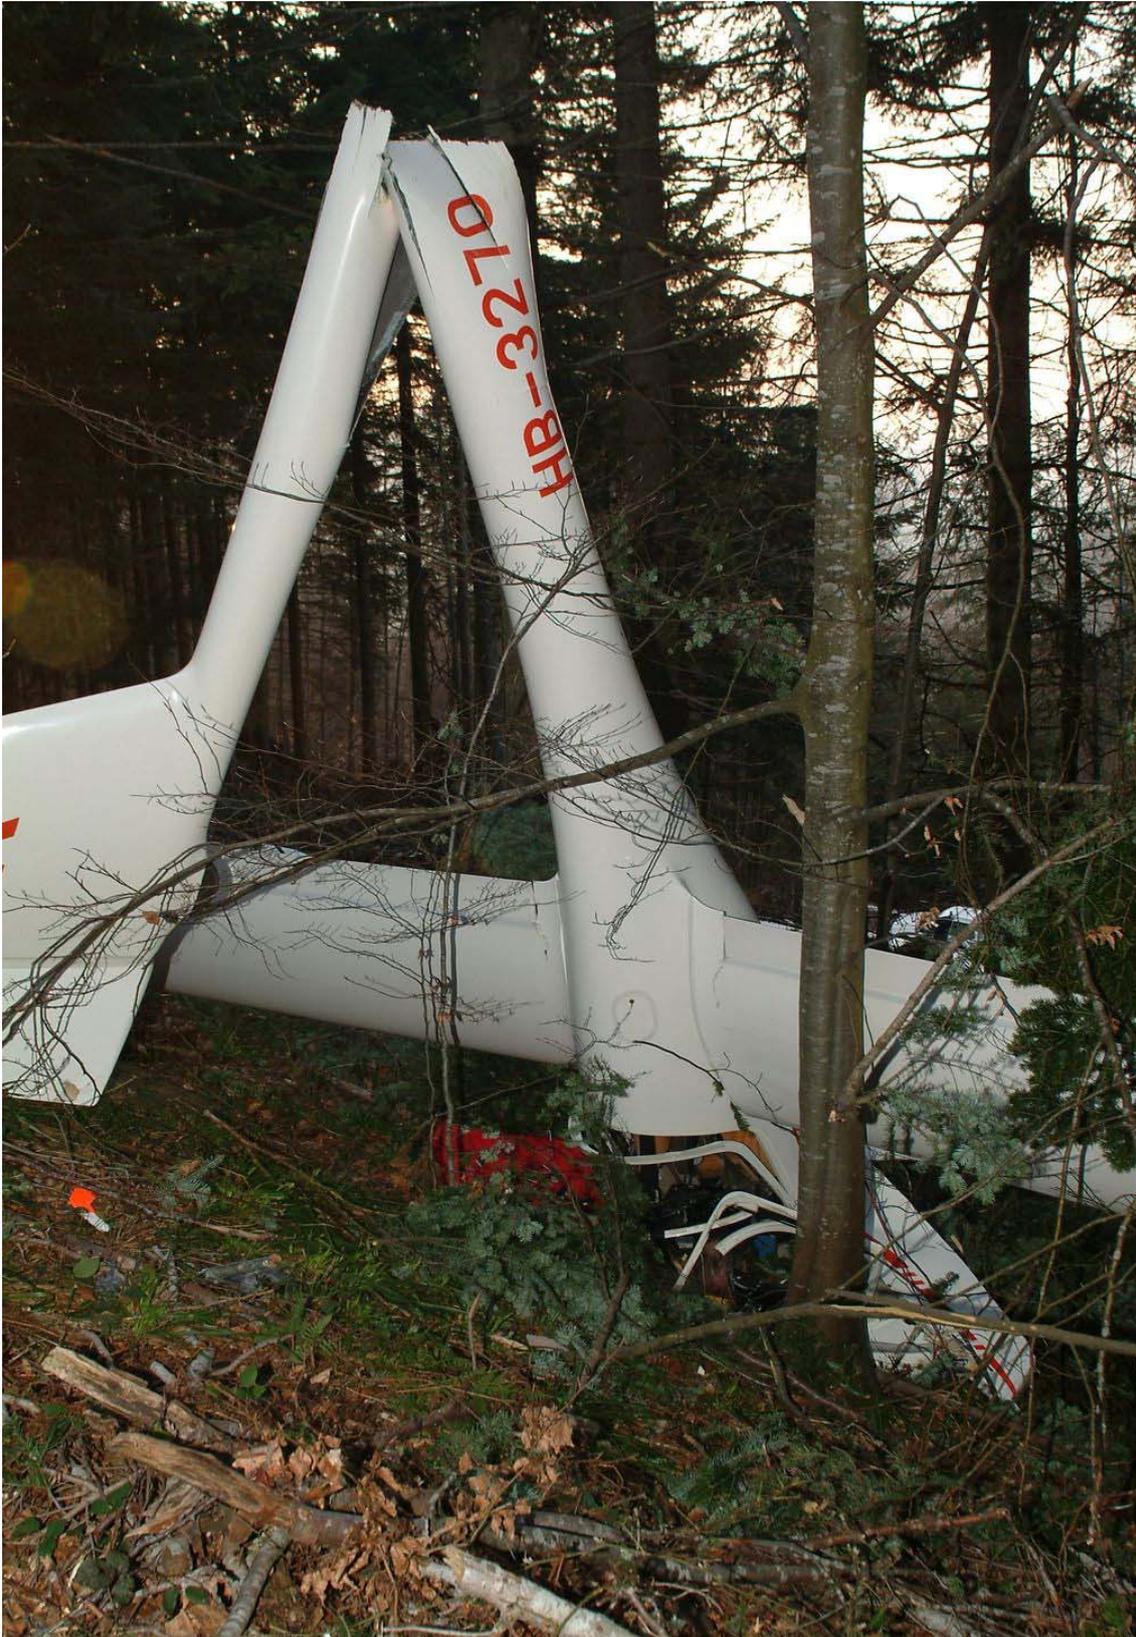
Wrackendlage 1

Der Rumpf war stark aufgebaucht und wies mehrere Längsrisse auf. Die Rumpfnase war geknickt und nach oben gebogen.

Das Segelflugzeug schlug in steiler Rückenlage zwischen mehreren Bäumen auf dem steilen und weichen Waldboden auf. Die Rumpfspitze bohrte sich zirka 50 cm in den Waldboden.

Das Segelflugzeug schlug annähernd senkrecht zwischen mehreren Bäumen auf dem steilen und weichen Waldboden auf. Dadurch wurde der Aufprallwinkel gegenüber dem Gelände abgeflacht und die Aufprallkräfte verringert.

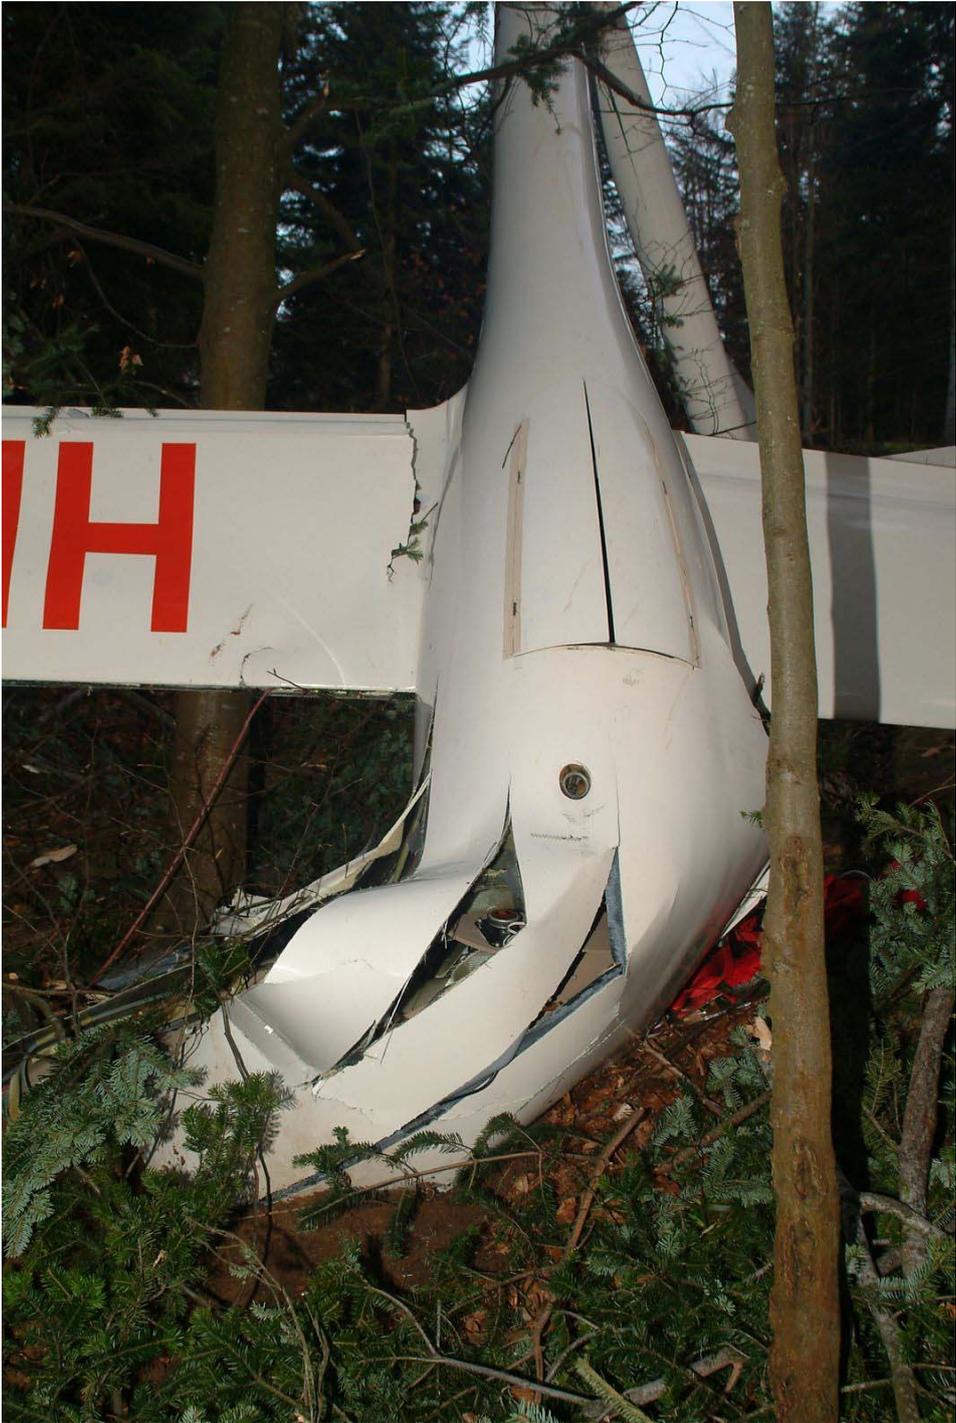
Wrackendlage 2

Die Verankerung der Schultergurten des vorderen Sitzes war ausgerissen.

Pilot V überlebte den Aufschlag am Boden nicht. Bauch- und Schultergurten hielten den Belastungen stand, nicht aber die Halterung der Schultergurte. Sie löste sich beim Aufschlag von den beiden Bordwänden. Der Pilot V erlitt tödliche Kopfverletzungen aufgrund des Zusammenpralls mit dem Instrumentenpilsz.
