Rapport final No. 1998

de l'incident grave (AIRPROX)

entre le vol AFR 563B, effectué par la compagnie Régional,

survenu le 30 juin 2005

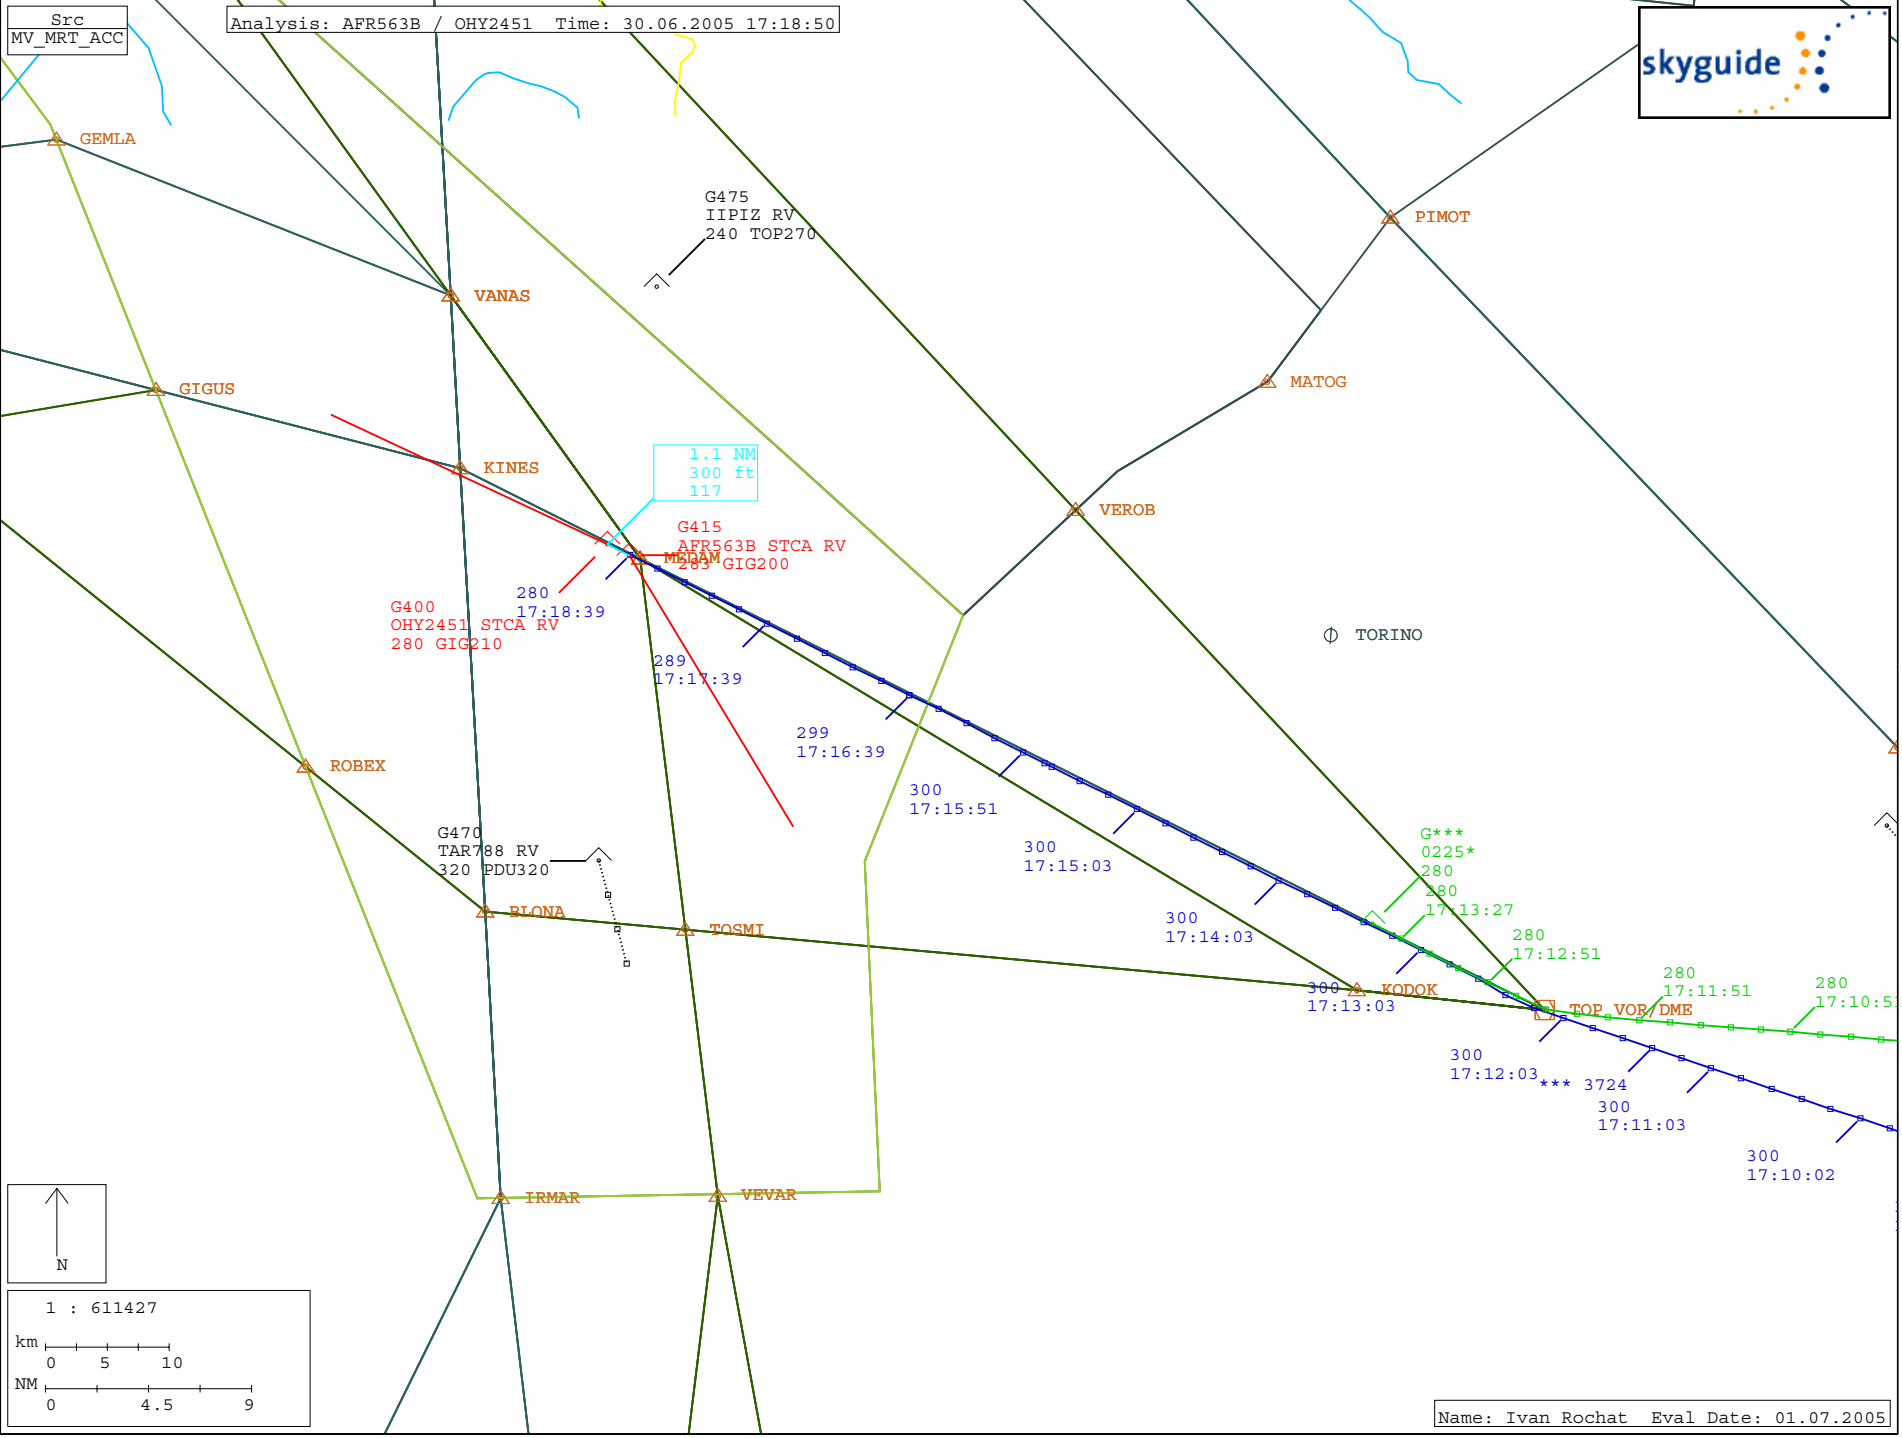
Analysis: AFR563B / OHY2451 Time: 30.06.2005 17:18:50

Au moment de la plus grande proximité des avions, les distances horizontale et verticale déterminées par extrapolation des tracés radar étaient de 1,1 NM et de 0 ft.
