**Büro für Flugunfalluntersuchungen BFU**  
Bureau d'enquête sur les accidents d'aviation BEAA  
Ufficio d'inchiesta sugli infortuni aeronautici UIIA  
Uffizi d'inquisiziun per accidents d'aviatica UIAA  
Aircraft accident investigation bureau AAIB

# **Schlussbericht Nr. 1999**

über den Unfall  
des Flugzeugs Robin DR 400-180R, HB-EXW  
vom 8. Juli 2004  
auf dem Flugplatz Buochs, Gemeinde Buochs/NW  
ca. 12 km süd-südöstlich von Luzern

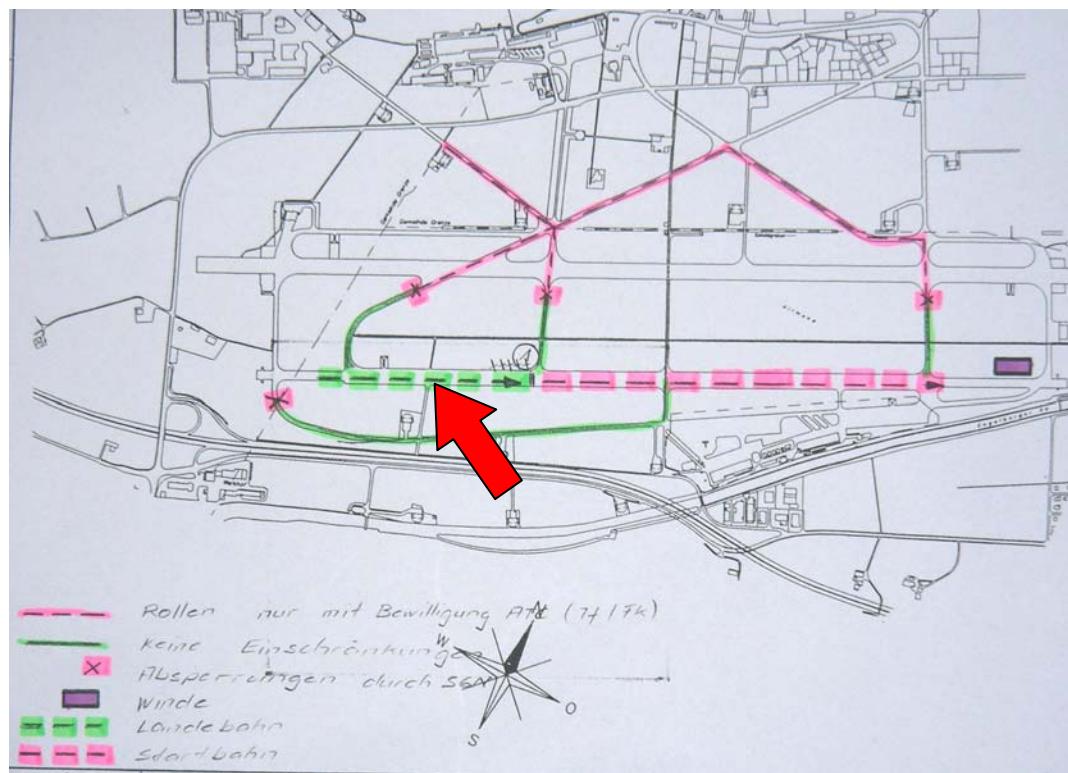
| | Während Schulungslagern mit Segelflugzeugen wurde der Betrieb auf der Piste 07 R wie folgt geregelt: Das Schleppflugzeug setzt so früh wie möglich auf. Dies kann gemäss Abbildung 1 zum Aufsetzen auf der asphaltierten Fläche vor der publizierten Fläche der Piste 07 R führen. Dieses Verfahren soll bewirken, dass die Schleppmaschine ungefähr 700 m nach Beginn der asphaltierten Fläche der Piste 07 R zum Stehen kommt. Diese Position befindet sich ungefähr 450 m nach Beginn der publizierten Fläche der Piste 07 R und ungefähr 270 m nach der verdeckten Pistenschwelle 07 R. Dort befanden sich auf der linken Seite der Piste die Segelflugzeuge, welche anschliessend an die Schleppmaschine gehängt werden. So konnte der Schleppzug auf einfache Art gebildet werden, ohne dass die Schleppmaschine nach der Landung zuerst zurückrollen musste. Für den Start des Schleppzuges standen anschliessend 870 m zur Verfügung. | | |

**Abbildung 1** – Betriebsverfahren der Segelfluggruppe Nidwalden während Schulungslagern. Grün ist die Landebahn, rosarot die Startbahn eingefärbt (Originaldokument). Der rote Pfeil bezeichnet die Unfallstelle (Hinzufügung BFU).

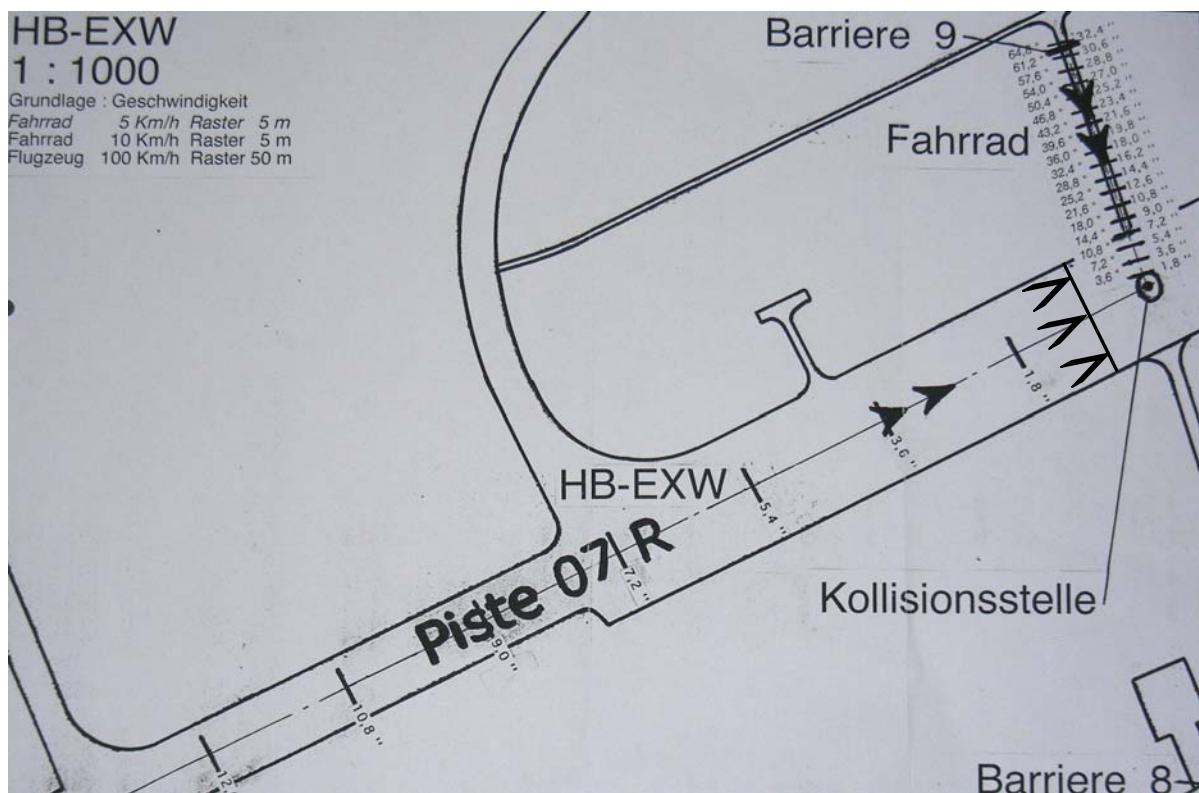
Pistenplan mit Zeitablauf-Diagramm

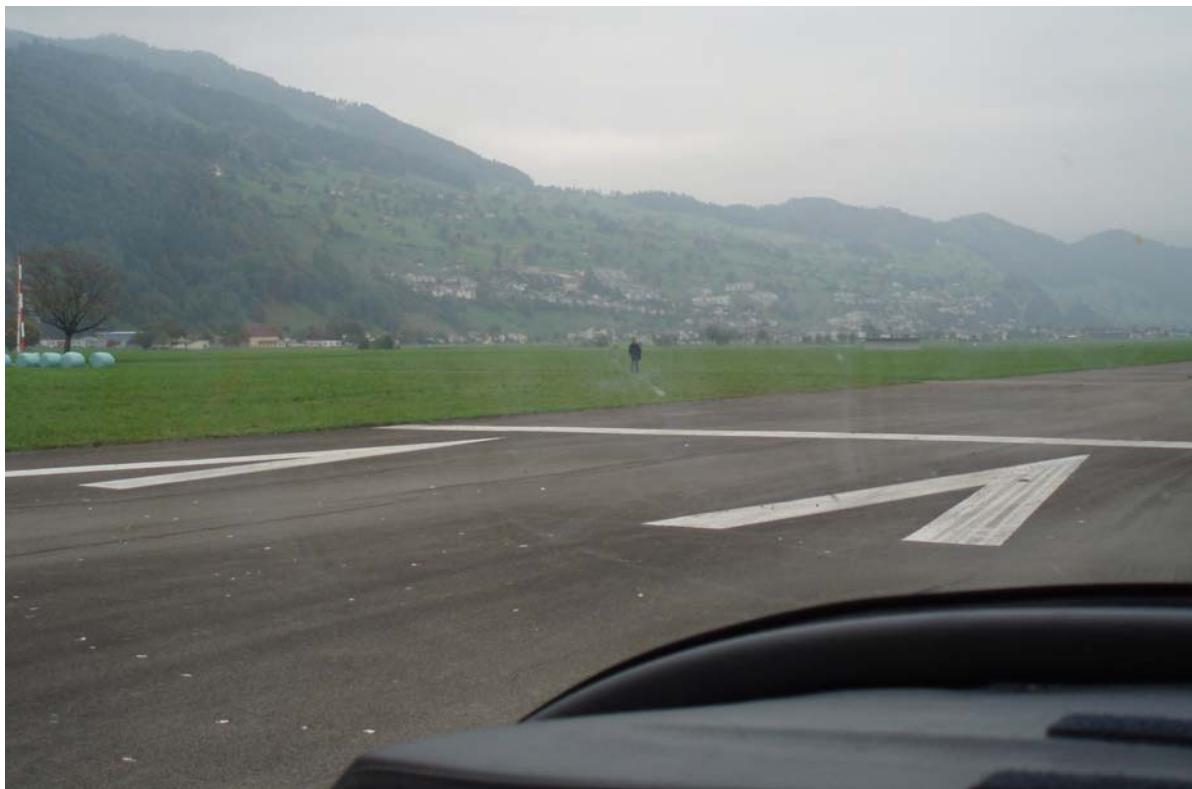
Zusammenfassend muss festgehalten werden, dass der Pilot zum Zeitpunkt des Unfalls über eine eingeschränkte Sehfähigkeit verfügte, welche ihm das rechtzeitige Erkennen des Radfahrers, welcher auf die Piste fuhr, erschwert oder verunmöglicht hat.

Sichtverhältnisse aus dem Cockpit unmittelbar nach dem Aufsetzen, Links die Barriere 9, in der Bildmitte eine Person auf dem Feldweg
