Flugunfall des Flugzeugs HB-AAN

(Vickers Viking der Balair AG.)

vom 3. September 1960

Rapport d'enquête de première information

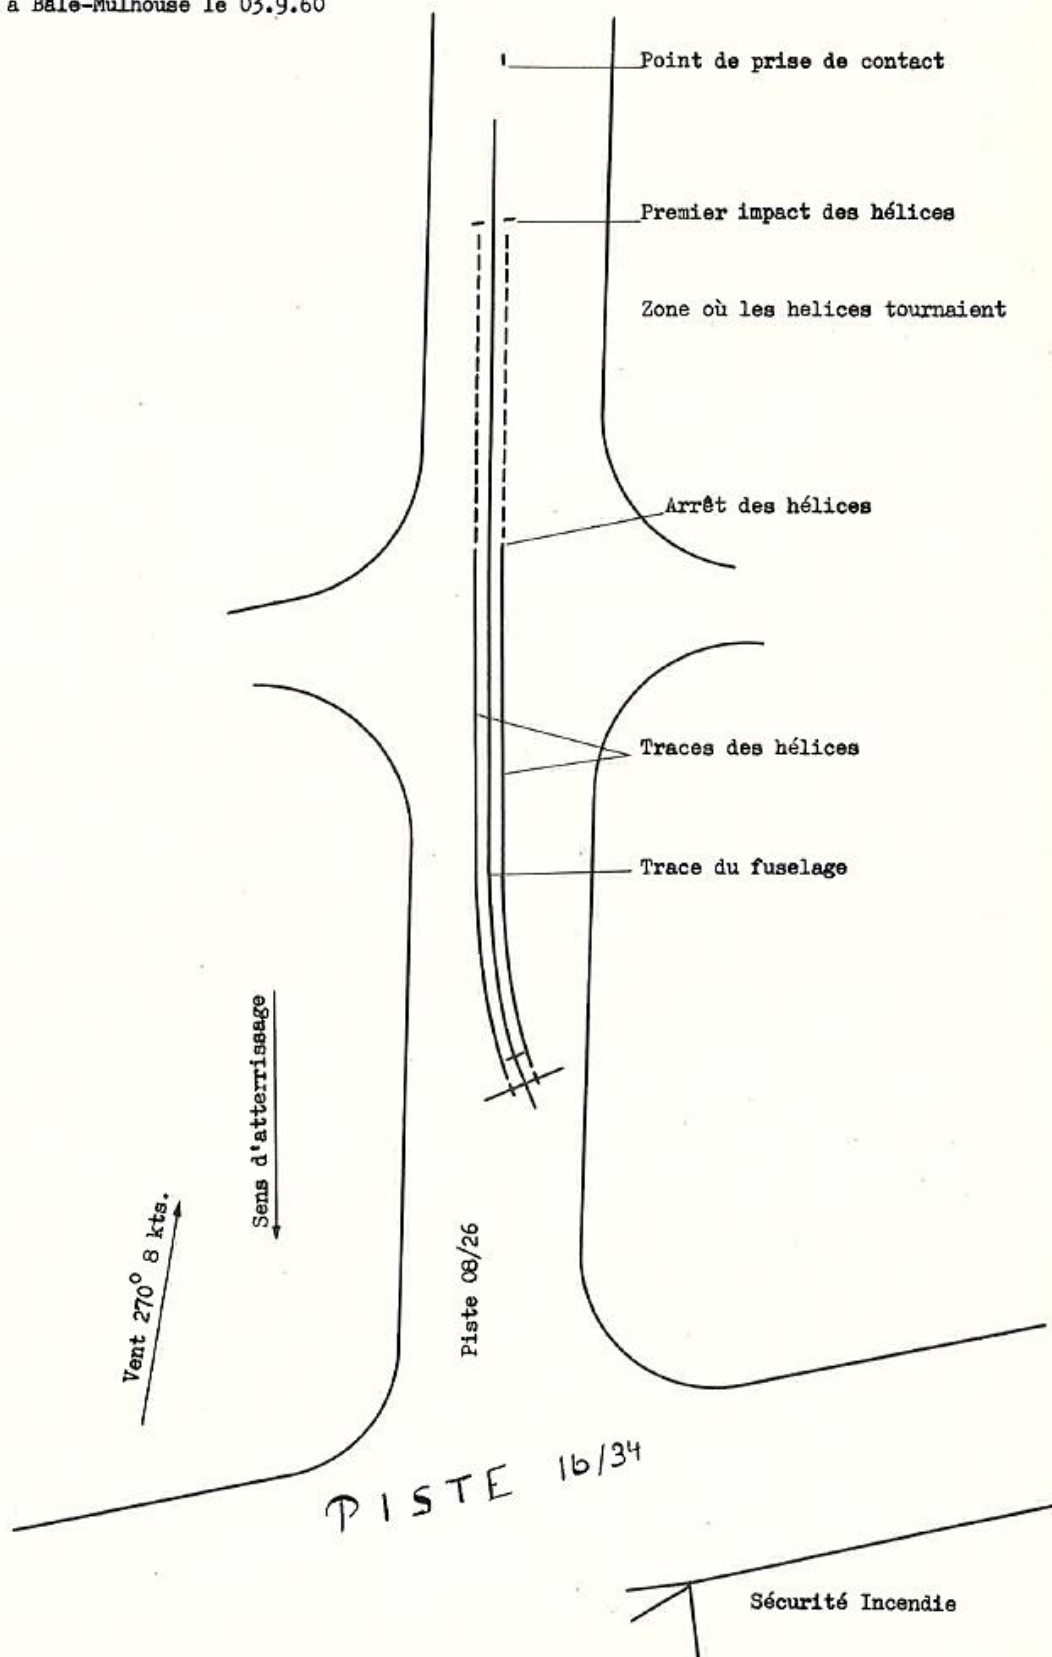
Accident Avion Viking HB-AAN
survenu à Bâle-Mulhouse le 03.9.60

Le service de sécurité incendie avait été mis en place au voisinage de l'intersection des pistes (voir croquis des lieux de l'accident) et comprenait;

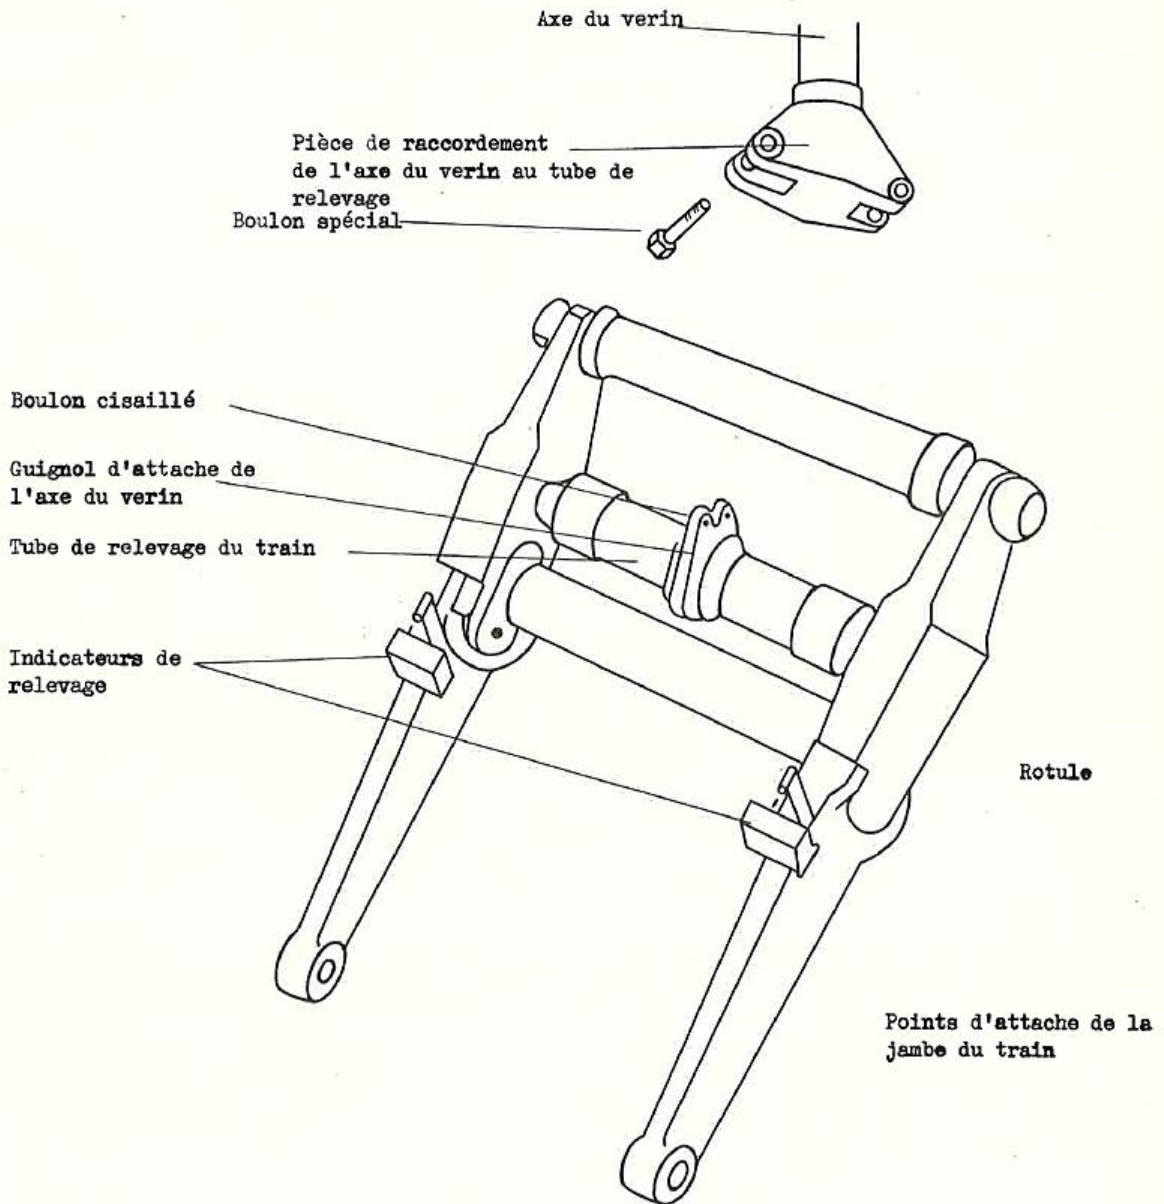
Croquis de la contre-fiche du train d'atterrissage

Le demi-train gauche est intact. Le demi-train droit présente une rupture d'un des boulons d'attache du levier du vérin au tube de relevage (voir croquis et photos), la tige du vérin est coudée vers l'avant au voisinage du corps du vérin.

Le système d'attache de la tige du vérin à la contrefiche du train d'atterrissage comporte une pièce de raccordement munie de deux boulons venant s'engager dans deux trous pratiqués à cet effet sur le guignol placé sur le tube de relevage et pivotant sur un axe (voir croquis et photos 5 et 6).

Sur ces boulons, s'exerce d'égale façon la force de traction ou de poussée qui déplace verticalement vers le haut ou vers le bas le tube de relevage lors de la rétraction et de la sortie du train. On remarqua que le boulon antérieur avait été sectionné par cisaillement et qu'une partie du boulon d'ailleurs visible sur la photo n° 6, était restée dans son logement sur le guignol.

Cette rupture introduisait un déséquilibre dans la répartition des forces exercées par le vérin sur les deux points d'attache du guignol entraînant celui-ci dans une rotation susceptible de diminuer l'amplitude du déplacement vertical du tube de relevage et d'empêcher le train d'arriver jusqu'à la position de verrouillage.

On s'aperçut ensuite que la tige du vérin était coudée vers l'avant à sa sortie du corps du vérin. Enfin, les contrôles qui furent effectués sur le système hydraulique permirent d'établir que celui-ci n'était pas à incriminer.

L'accident semble donc imputable à la rupture d'un des boulons d'attache de la tige du vérin au tube de relevage, les causes de cette rupture ne peuvent être déterminées avec une rigueur absolue.
