Schlussbericht der Eidgenössischen Flugunfall-Untersuchungskommission

des Segelflugzeugs DFS-"Weihe" HB-484

11. April 1964

bei Lüterswil/Biezwil SO

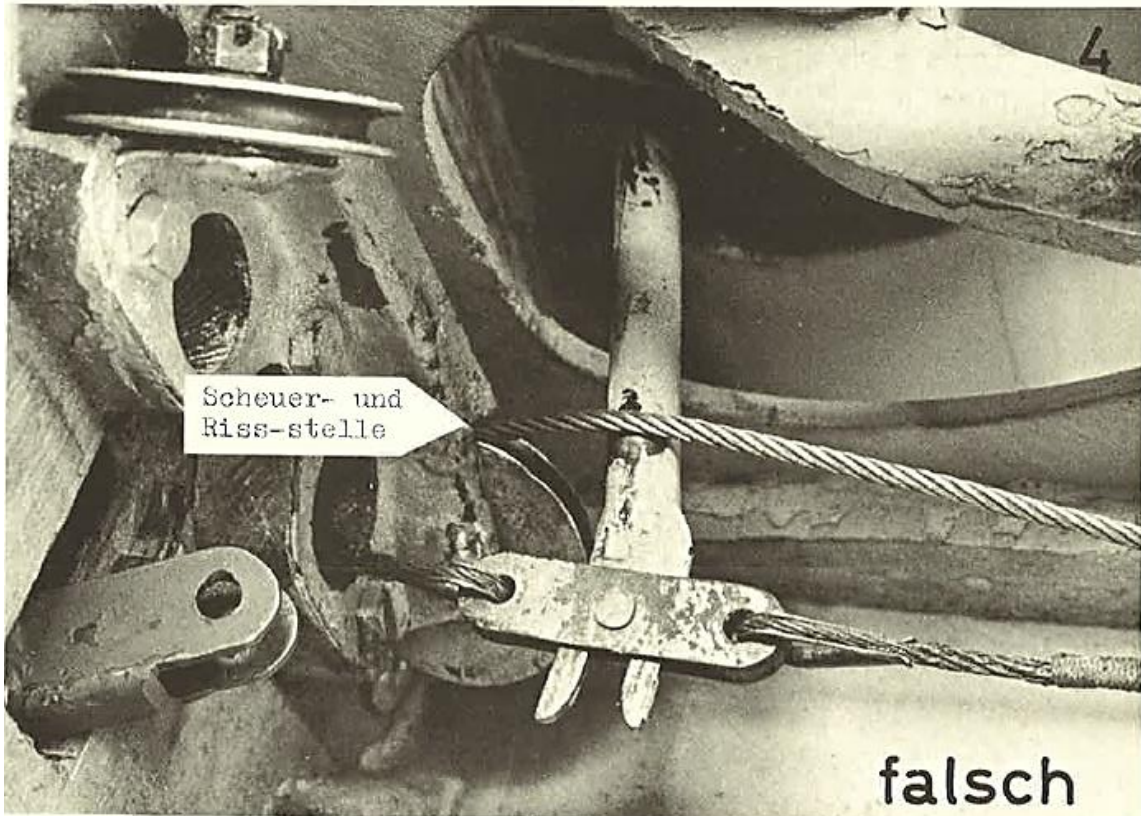
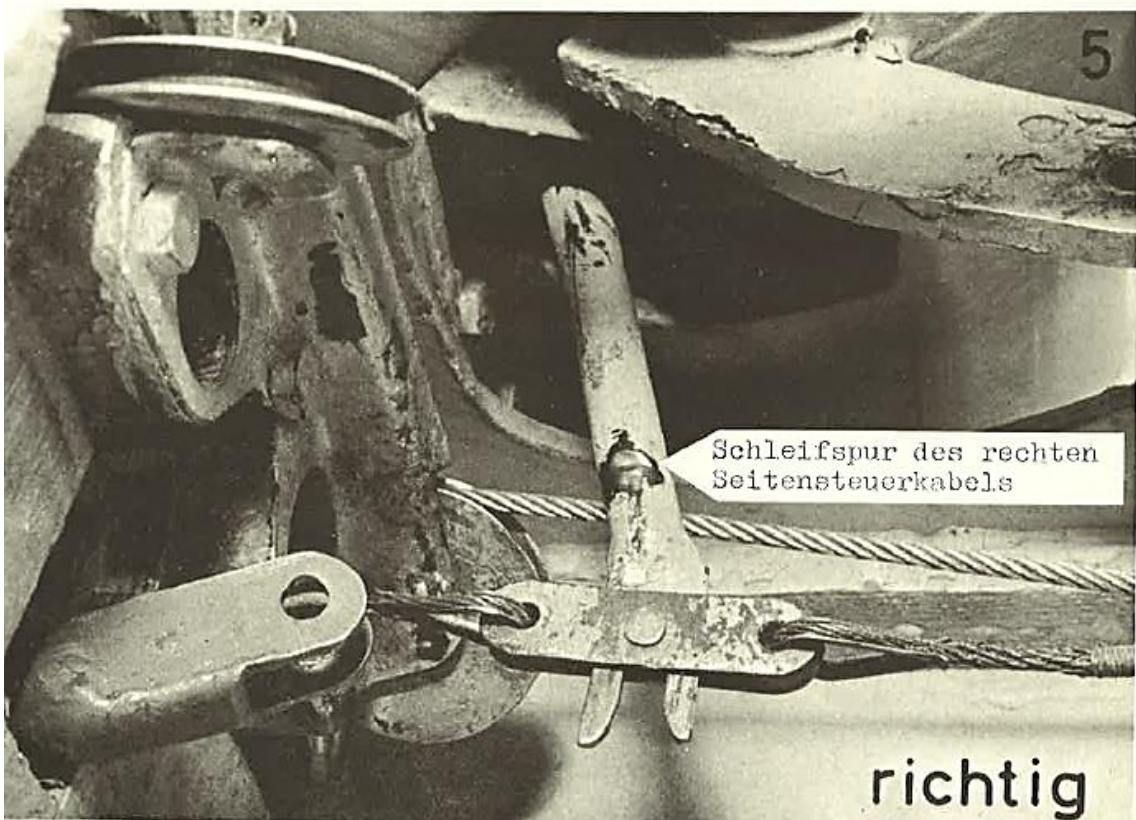
REKONSTRUKTION DES TRIMMRUDER-ANSCHLUSSES

im Bereich der Führungsrolle (s.22) gerissen. In der Bruchzone wies es Quetschungen und abnormale Abnützungerscheinungen auf; etwa die Hälfte der Kabellitzen waren zurückverschoben und ineinander verwickelt.

Die Trimmklappengabel wies, in Flugrichtung gesehen, auf der linken Seite und auf der Höhe des Seitenruderkabels eine blank glänzende Einkerbung von etwa 2 mm Tiefe auf; das rechte Seitensteuerkabel eine entsprechende Scheuerstelle.

61. Der teilweise Verlust der Steuerbarkeit ist eindeutig auf den Bruch eines Seitensteuerkabels zurückzuführen und dieser Bruch ebenso eindeutig auf - irgendwann ausgeführte - unsachgemässe Montage des Stabilos und längerdauerndes Fliegen in diesem Zustand. Beim Einführen des Höhenruderhebels muss die Trimmklappengabel zwischen die Rumpfwand und das rechte Seitensteuerkabel eingeschoben worden sein, statt zwischen die beiden Kabel. Die Umlenkung des Kabels führte dann im Fluge zu einer Abscheuerung an einer scharfen Kante der Stahlkonsole den Führungsrollen. Durch das Hin- und Herlaufen des Kabels wurden die gerissenen Litzendrähte fortwährend zurückgeschoben, was zu einer Knäuelbildung und schliesslich zum Kabelbruche führte.

(aufgenommen durch das Handloch der linken Rumpfseite)

Zur bessern Uebersicht wurde das linke Seitensteuerkabel entfernt und der Steueranschluss zum Höhenruder gelöst.
