Schlussbericht Nr. 2000 des Büros für Flugunfalluntersuchungen

des Flugzeuges Robin DR-400/500, HB-KFE

vom 23. September 2006

in Suot Crasta, Gemeinde Celerina/GR

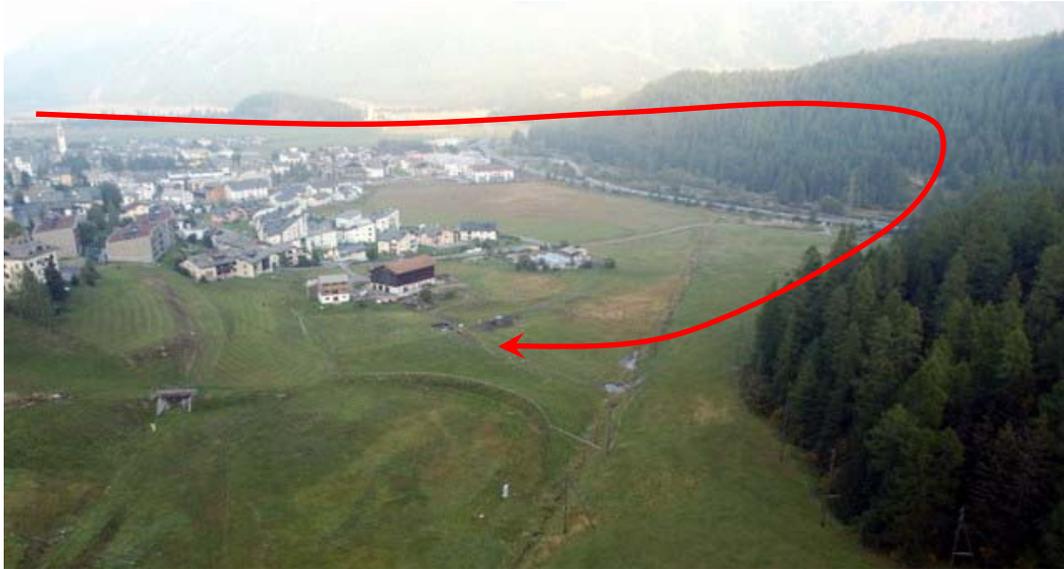
Der Pilot flog direkt in Richtung des Meldepunktes WHISKY d.h. in Richtung des Sees von St. Moritz. Im Gebiet von Charnadüra, wo die Kantonsstrasse in einem engen Tal zum See ansteigt, leitete der Pilot auf geringer Höhe eine Rechtskurve ein. Das Flugzeug flog in dieser Phase schwankend, kippte über den rechten Flügel ab und prallte zirka 100 Meter neben einem Bauernhof auf den Boden.

Der Pilot und die drei Passagiere erlitten tödliche Verletzungen. Das Flugzeug wurde zerstört und ging in Flammen auf. Eine weidende Kuh wurde schwer verletzt und musste notgeschlachtet werden.

Abbildung 1: Unfallstelle in Blickrichtung Ost, im Hintergrund die Ortschaft Celerina. Der Flugweg der HB-KFE ist rot eingezeichnet.

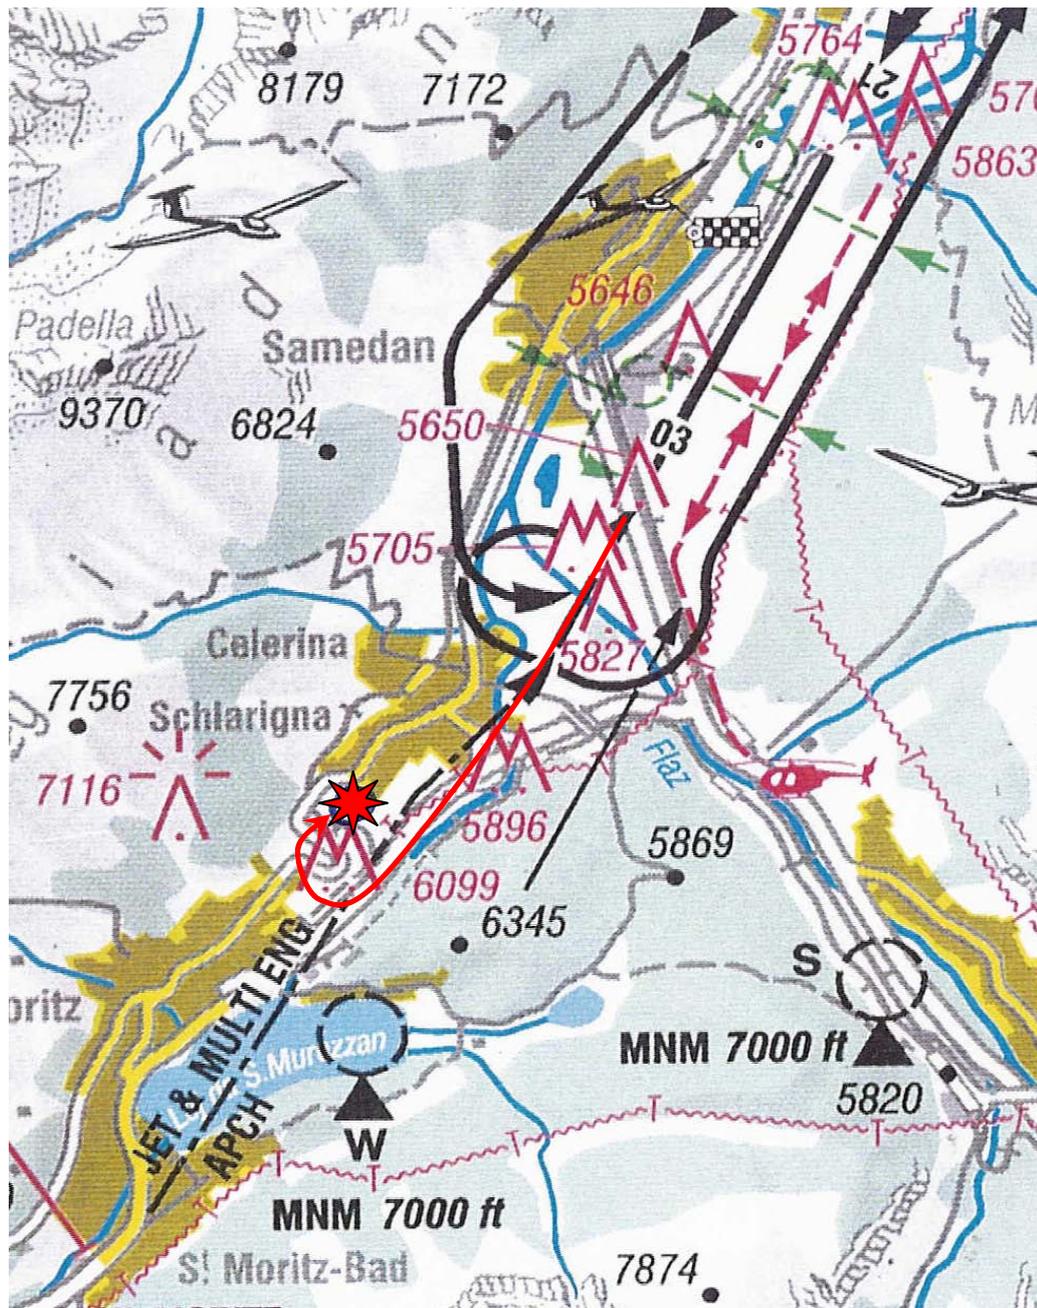
Der Flugplatz Samedan liegt im Inntal (Engadin) auf einer Höhe von 5600 ft AMSL. Es steht eine Hartbelagpiste mit einer Länge von 1800 m Länge zur Verfügung, welche die Richtungen 03/21 aufweist. Auf der Sichtenflugkarte (*visual approach chart* - VAC) ist für einen Start auf Piste 21 ungefähr 500 m nach dem Pistenende eine Rechtskurve um 90° eingezeichnet. Dieser Kurve gegen den Hang folgt eine Linkskurve um 180° welche in einen kurzen *crosswind* führt. Anschliessend ist eine weitere Linkskurve um 90° vorgesehen, die im Gegenanflug (*downwind*) endet. In der Verlängerung der Pistenachse 21 sind einige Hindernisse eingezeichnet, welche den beschriebenen Abflugweg teilweise verdecken (vgl. Abbildung 2).

Abbildung 2: Ausschnitt aus der Sichtanflugkarte (VAC) des Flugplatzes Samedan. Der Flugweg der HB-KFE sowie die Unfallstelle sind rot eingezeichnet.

Flugweg teilweise verdecken (vgl. Abbildung 2 in Kap. 1.10). Ebenso fehlt ein Hinweis auf der Sichtenflugkarte, welcher begründet, warum dieser Flugweg strikte einzuhalten ist. Wird nämlich bei starkem Südwestwind (Malojawind) nach dem Start auf Piste 21 der Flugweg weiter gegen Südwesten ausgedehnt, so besteht die Gefahr, dass es zu einem Einflug in Abwindfelder nordöstlich von St. Moritz kommt.

- Die Sichtanflugkarte für den Flugplatz Samedan gibt keinen expliziten Hinweis zum Abflugverfahren.
- Zum Zeitpunkt des Unfalls wehte auf dem Flugplatz Samedan gemäss Messstation von MeteoSchweiz ein Wind aus 220° mit einer Stärke von 18 Knoten mit Böenspitzen bis 27 Knoten.
