Rapport final no. 2000 du Bureau d'enquête sur les accidents d'aviation

concernant l'accident

de l'avion Robin DR-400/500, HB-KFE

survenu le 23 septembre 2006

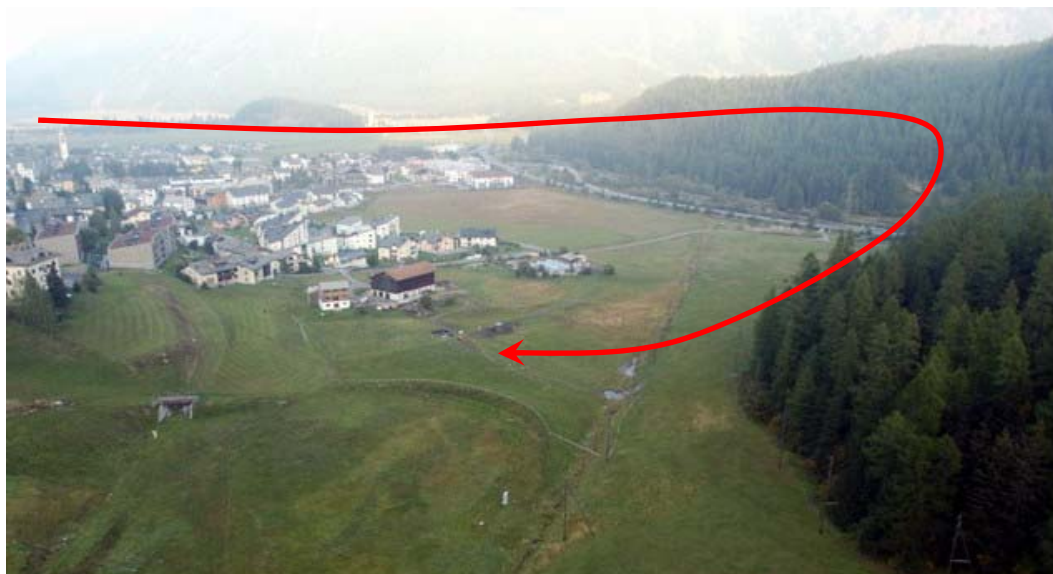
Le pilote a volé directement en direction du point de compte rendu WHISKY, c'est-à-dire du lac de Saint-Moritz. Dans la région de Charnadüra, où la route cantonale monte dans une vallée étroite en direction du lac, le pilote a amorcé à faible altitude un virage à droite. L'appareil a alors commencé à vaciller, puis il a basculé sur l'aile droite avant de s'écraser au sol à une centaine de mètres d'une ferme.

Illustration 1: lieu de l'accident vu de l'ouest, au fond la localité de Celerina. La trajectoire de vol du HB-KFE est dessinée en rouge.

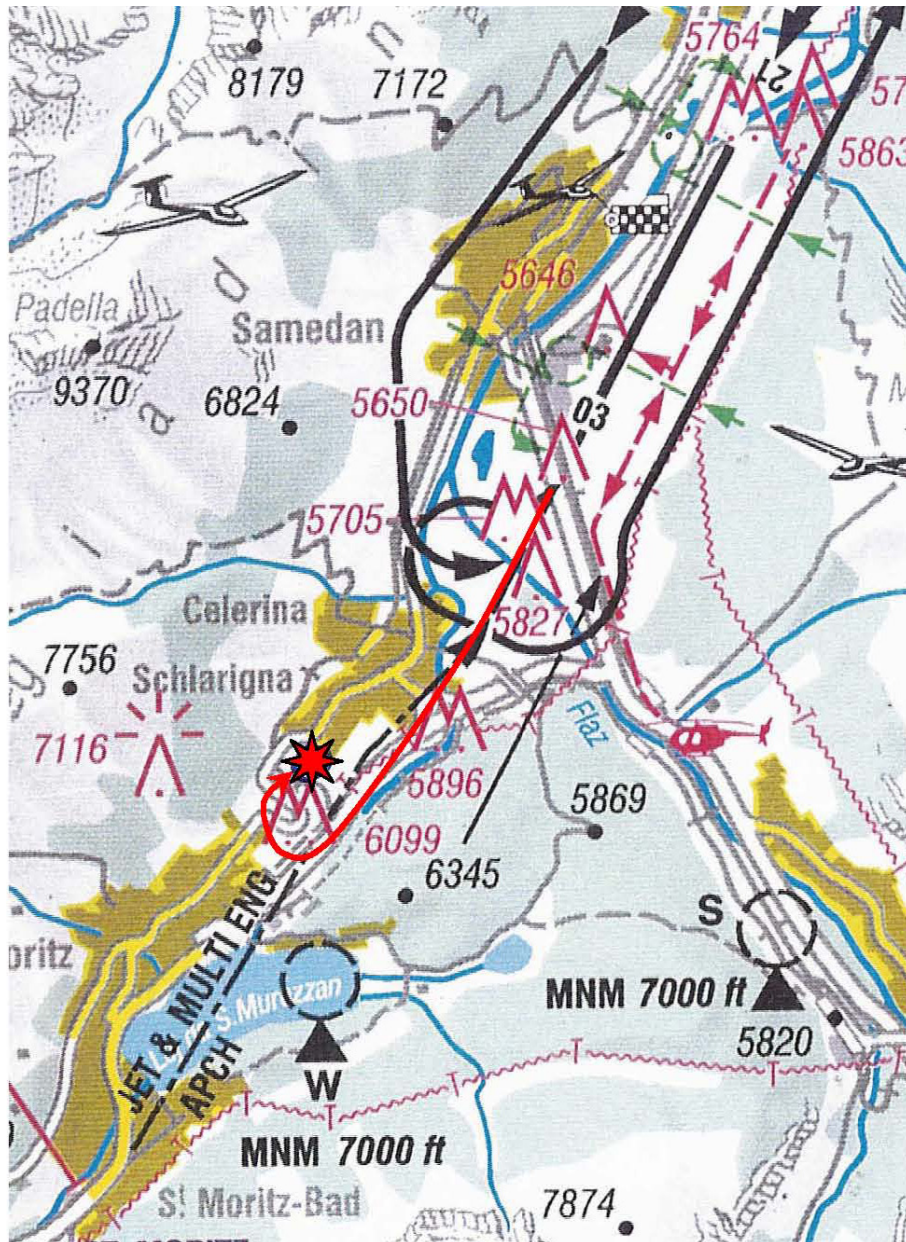
En vertu du manuel de vol (*aircraft flight manual – AFM*), le type d'avion Robin DR-400/500 dispose, compte tenu des températures qui régnaient au moment de l'accident, de performances de montée qui lui auraient permis, par vent nul, d'atteindre une altitude d'env. 6400 ft AMSL au lieu de l'accident. Au point de compte rendu WHISKY, l'appareil aurait théoriquement pu atteindre une altitude de vol d'env. 6800 ft AMSL (cf. illustration 2 au chap. 1.10).

L'aérodrome de Samedan est situé dans la vallée de l'Inn (Engadine) à une altitude de 5600 ft AMSL. Il dispose d'une piste de 1800 mètres de long en dur et orientée 03/21. Sur la carte d'approche à vue (*visual approach chart* - VAC), un virage à droite à 90° est indiqué pour le décollage de la piste 21 à quelque 500 mètres après la fin de la piste. Ce virage contre la pente est suivi d'un virage à gauche à 180° aboutissant dans un *crosswind* court. Puis, un nouveau virage à gauche à 90° est prévu, lequel se termine en vent arrière (*downwind*). Quelques obstacles sont indiqués dans le prolongement de l'axe de la piste 21; ils cachent en partie la trajectoire de départ décrite (cf. illustration 2).

Illustration 2: Extrait de la carte d'approche à vue (VAC) de l'aérodrome de Samedan. La trajectoire du HB-KFE ainsi que le lieu de l'accident sont marqués en rouge.

Par ailleurs, le déroulement du vol semble indiquer que le pilote a été surpris par les conditions topographiques dans l'aire de montée au décollage de la piste 21. Du fait qu'il a volé directement en direction de Saint-Moritz au-dessus de la région de Charnadüra, il n'a eu aucune possibilité d'effectuer un virage à gauche étant donné qu'il longeait la colline de God da Spuondas. Comme le montrent les données du manuel de vol du Robin DR-400/500 relatives aux performances de vol, une sortie en ligne droite est possible après le décollage de la piste 21 en cas d'absence de vent, même si la hauteur de vol, par rapport au terrain, reste peu élevée. Dans l'étroite tranchée entre Saint-Moritz et Celerina, le vent a pris de la vitesse, avant de se transformer ensuite dans la pente descendante, près de la piste de bob, en un vent descendant. Ceci a réduit la pente ascendante de l'avion par rapport à la valeur théorique à atteindre. Par des vents d'une telle vitesse, il faut s'attendre à des turbulences modérées à fortes à proximité du sol.

Dans ces conditions, le HB-KFE n'a pas atteint durant le vol ascensionnel en ligne droite la hauteur dont il aurait eu besoin pour poursuivre sa route vers Saint-Moritz. C'est pourquoi le pilote a été forcé de virer à droite ce qui l'a toutefois entraîné dans une zone de turbulences et de vents descendants encore plus forts. Durant ce virage, le pilote a perdu le contrôle de son appareil et n'a plus pu éviter la collision avec le sol.
