Schlussbericht Nr. 2001

des Helikopters Eurocopter AS365 N3 „Dauphin“, HB-XQS

vom 5. März 2006

Flüela Hospiz, Gemeinde Susch/GR

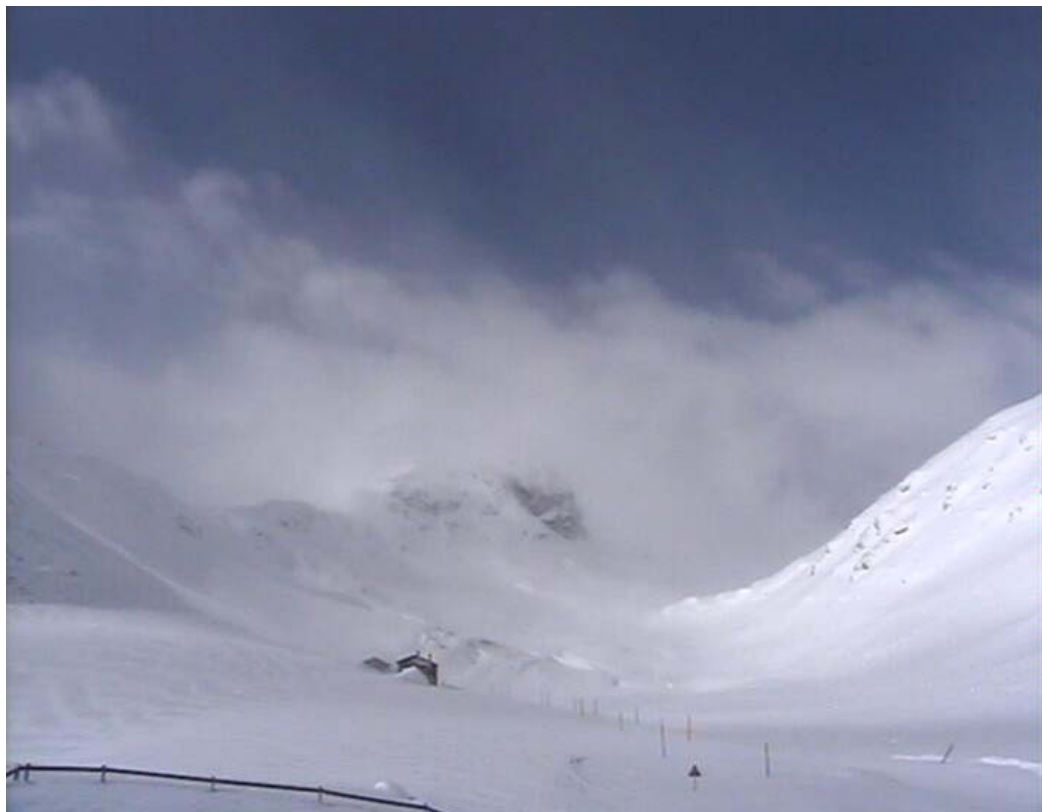
Abbildung 1: Bild der Wetterkamera von Chant Sura aus Richtung Flüelapass, Aufnahme vom 5. März 2006 um 11:00 Uhr

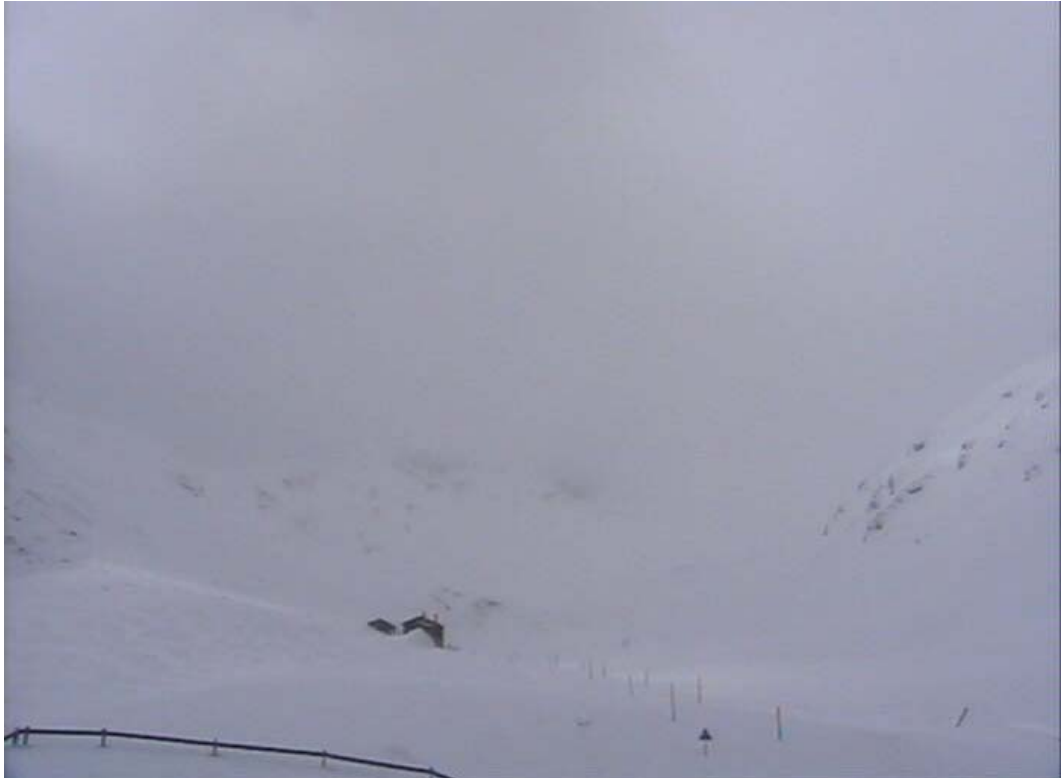
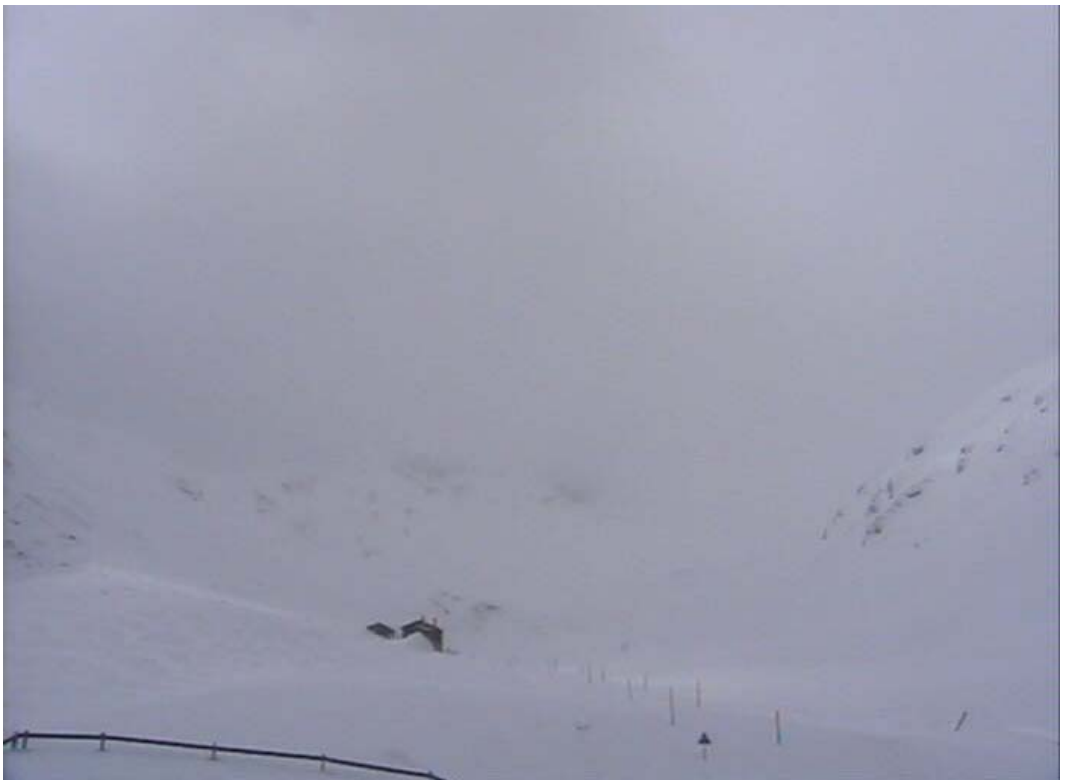
Abbildung 2: Bild der Wetterkamera von Chant Sura aus Richtung Flüelapass, Aufnahme vom 5. März 2006 um 12:40 Uhr

Anders stellte sich hingegen die Wetterlage Richtung Flüelapass dar: Wie aus Abbildung 2, welche die Wetterverhältnisse unmittelbar nach dem Vorbeiflug der Unfallmaschine zeigt, ersichtlich ist, berührten in der Gegend der Passhöhe die Wolken das Gelände. Unmittelbar westlich des Kamerastandorts sind aber noch gute Sichtreferenzen vorhanden. So sind beispielsweise die Begrenzungspfähle der Passstrasse als hilfreiches Orientierungsmittel gut sichtbar. Dies erklärt auch, warum sich die Besatzung an dieser Stelle entschloss, weiter zu fliegen und eine Möglichkeit zu suchen, um den Pass überqueren zu können.

Die Wetterverhältnisse, wie sie in Abbildung 2 ersichtlich sind, korrelieren mit dem Flugweg, den die HB-XQS nahm: In der Region Chant Sura war es notwendig, gegen das Gelände abzusinken, um nicht in die Wolken zu gelangen. Die sukzessive Reduktion der Vorwärtsgeschwindigkeit deutet darauf hin, dass die Besatzung die Geschwindigkeit an die schlechter werdenden Sichtverhältnisse anpasste.

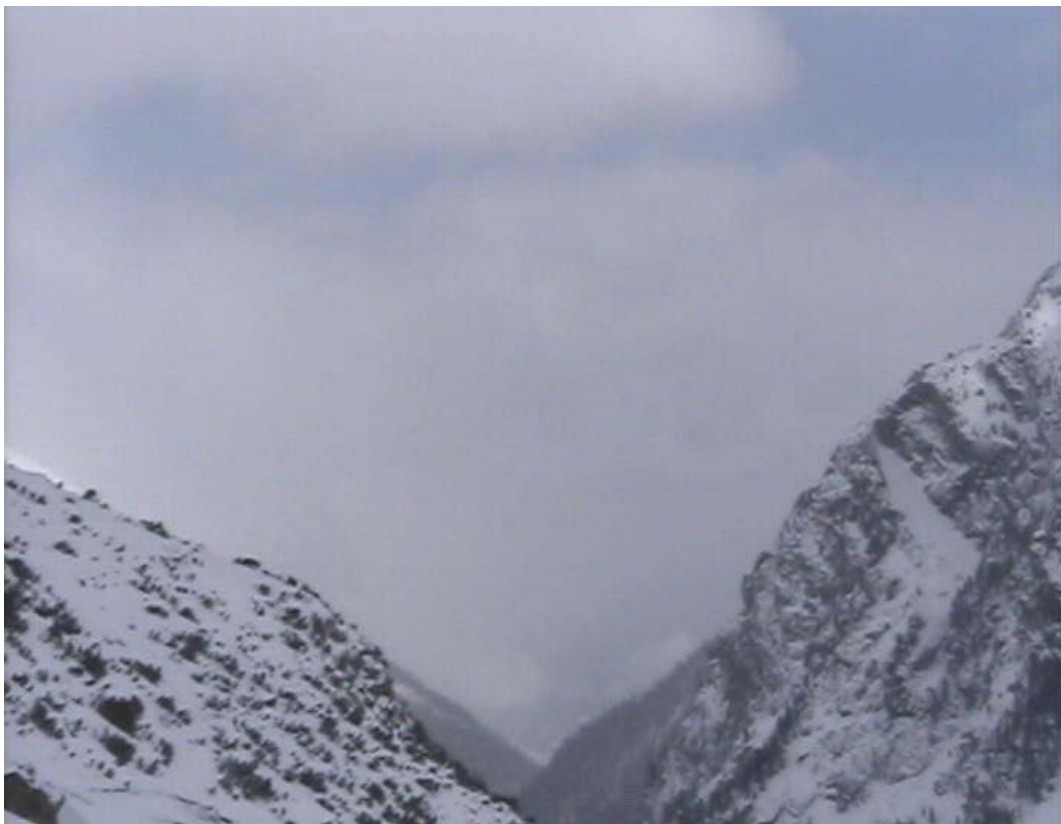
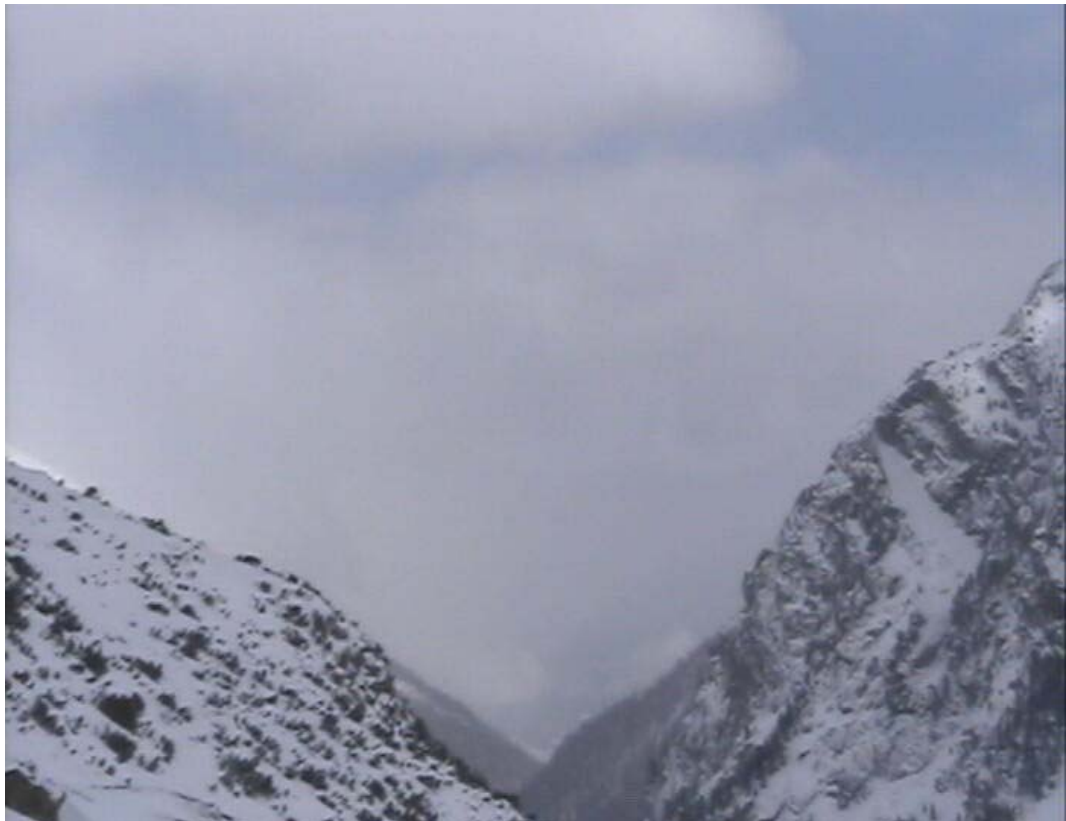
Abbildung 3: Bild der Wetterkamera von Chant Sura aus Richtung Susch, Aufnahme vom 5. März 2006 um 12:30 Uhr

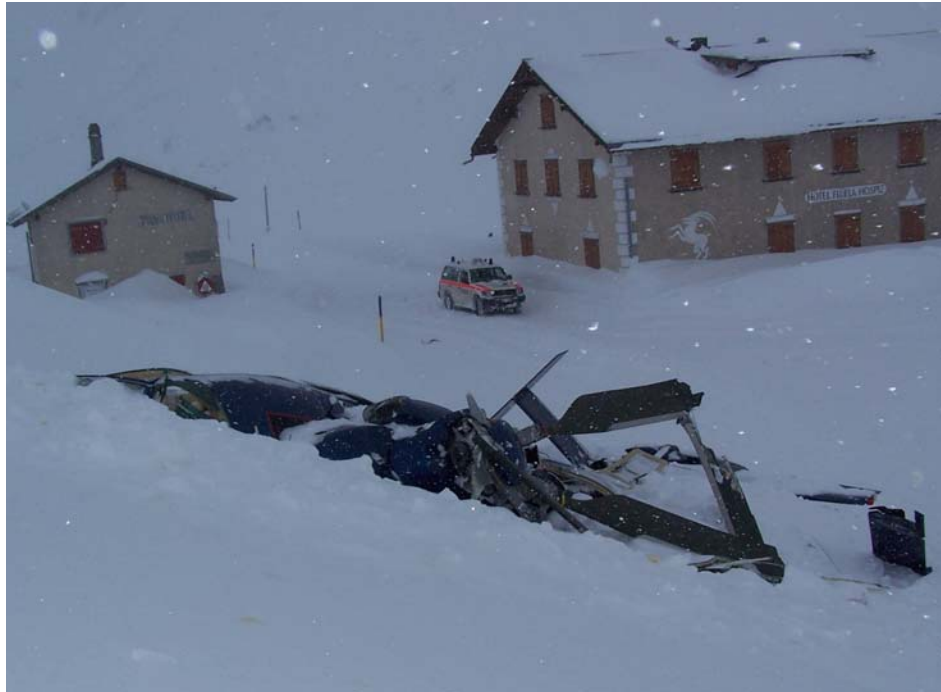
- Die Zelle des Helikopters war mehrheitlich intakt, nur die horizontalen und vertikalen Stabilisatoren am Heck waren abgetrennt.
- Das Cockpit war links vorne stumpf eingedrückt. Die Beschädigung stammte vom schneebedeckten Gelände und nicht von harten oder spitzen Gegenständen.

- Der Hauptrotor war stark beschädigt. Alle Hauptrotorblätter waren noch mit dem Rotorkopf verbunden. Die äussere Hälfte des gelb markierten Blattes hatte sich gelöst und wurde in Einzelteilen ungefähr 50 m von der Endlage des Wracks entfernt gefunden.

- Der Heckausleger war unmittelbar vor der Heckflosse bzw. dem Gehäuse des Fenestron-Heckrotors gebrochen. Sämtliche Heckrotorschaukeln waren nahe der Nabe abgebrochen. Ein Teil der Schaukeln hatte die Innenseite des Fenestrongehäuses radial durchbrochen. Die Bruchflächen und der Umstand, dass ein Teil der Heckrotorbeschaufelung die Innenseite des Fenestrongehäuses durchbrochen hatte, lassen den Schluss zu, dass der Heckrotor im Moment des Aufpralls Leistung abgab.

Abbildung 4: Endlage des Wracks, Blickrichtung Süd. Im Hintergrund die Gebäude des Flüela Hospiz. Rechts von der Bildmitte befindet sich ein teilweise von Schnee geräumter Parkplatz.

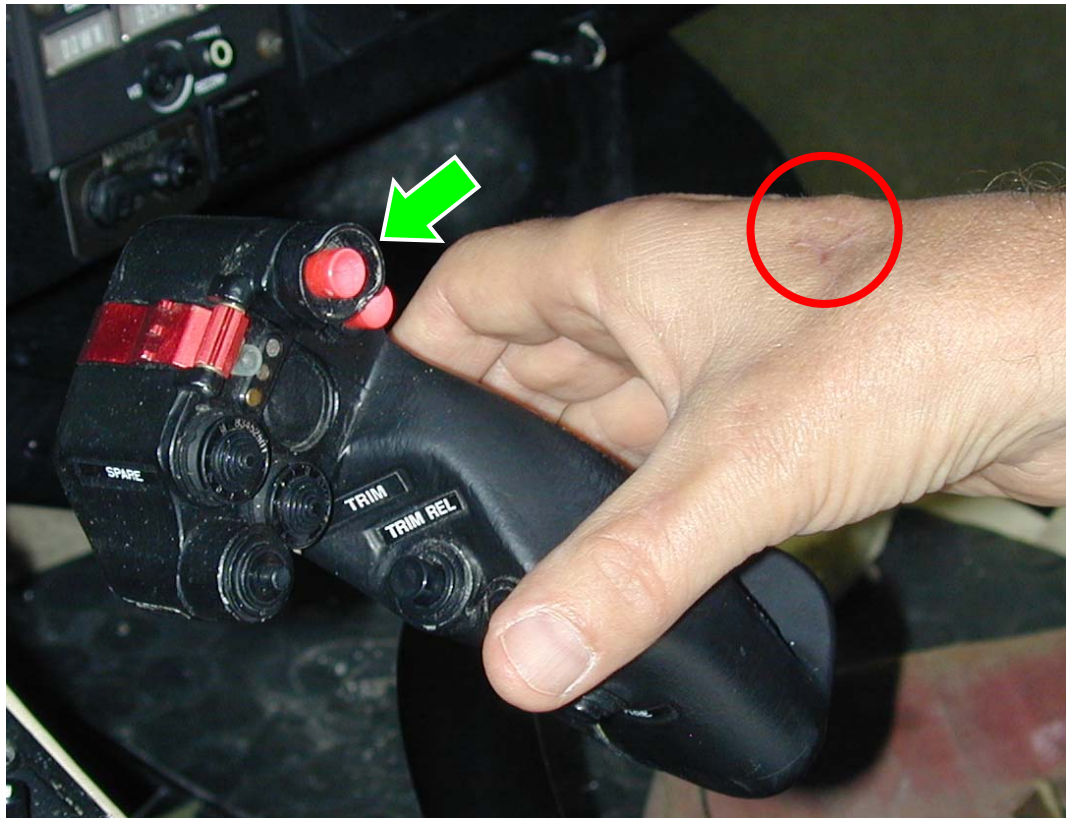
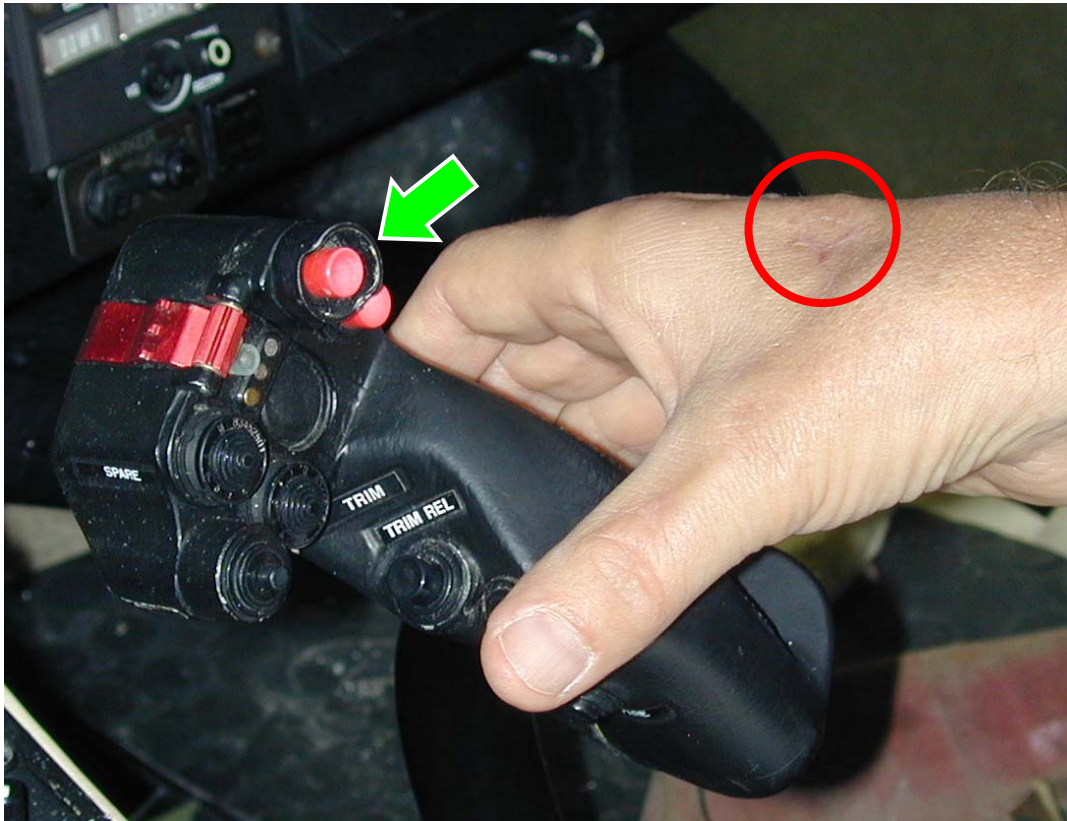
Neben dem erheblichen Schädel-Hirn-Trauma erlitt der Pilot einen Bruch des distalen Radius an der rechten Hand. Auf der Oberseite der Hand, einige Zentimeter über dem rechten Daumen, fand sich eine Verletzung, die mit hoher Wahrscheinlichkeit von der Schutzumrandung des Lastauslöseknopfs (*cargo sling release*) stammt. Der Lastauslöseknopf befindet sich am Steuerknüppel, welcher die zyklische Blattverstellung (*cyclic pitch*) bedient. Die Verletzung der rechten Hand kam mit hoher Wahrscheinlichkeit durch einen Schlag des Steuerknüppels im Moment des Aufpralls zustande.

Abbildung 5: Hand des Piloten nach dem Verheilen der Verletzung. Der rote Kreis bezeichnet die runde Narbe, die mit hoher Wahrscheinlichkeit auf die Schutzumrandung des Lastauslöseknopfs am Steuerknüppel (grüner Pfeil) zurückzuführen ist. Die geöffnete Hand berührt den Steuerknüppel nicht.

- Die Handverletzung des Piloten deutet darauf hin, dass dieser den Steuerknüppel mit der rechten Hand nicht umfasste, als es zum Aufprall kam. Wie ein Vergleich von Abbildung 9 mit Abbildung 5 zeigt, ist es wenig wahrscheinlich, dass die Schutzumrandung des Lastauslöseknopfes mit dem Handrücken in Berührung kommt, wenn der *cyclic stick* mit der Hand gehalten wird. Hingegen ist es denkbar, dass die lose um den Steuerknüppel gelegte Hand bei einem Aufprall vom *cyclic stick* so getroffen wird, dass die vorstehende Schutzumrandung eine charakteristische Wunde verursacht. Gemäss Aussage des Piloten hielt er die rechte Hand geöffnet um den *cyclic stick*, ohne diesen zu berühren, wenn der Flughelfer die Maschine flog. Auf diese Weise konnte der Flughelfer den Helikopter selbständig steuern und gleichzeitig war ein rasches Eingreifen des Piloten und Flughelfers möglich. Im vorliegenden Fall ging der Zeitpunkt, in dem die sich anbahnende Gefahrensituation noch problemlos durch den Piloten hätte entschärft werden können, allerdings unbemerkt vorüber.

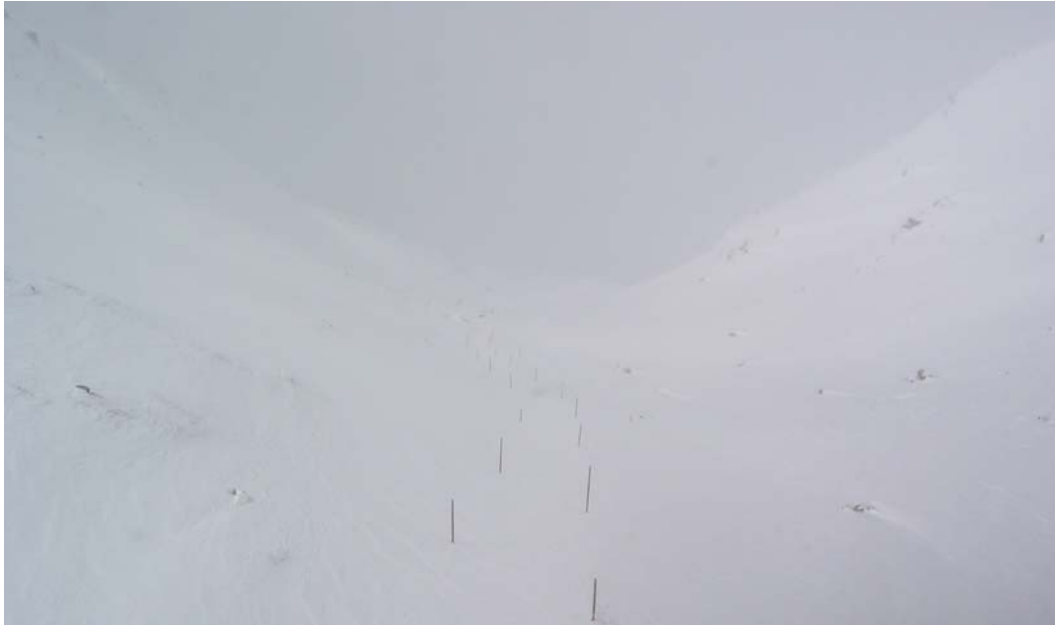
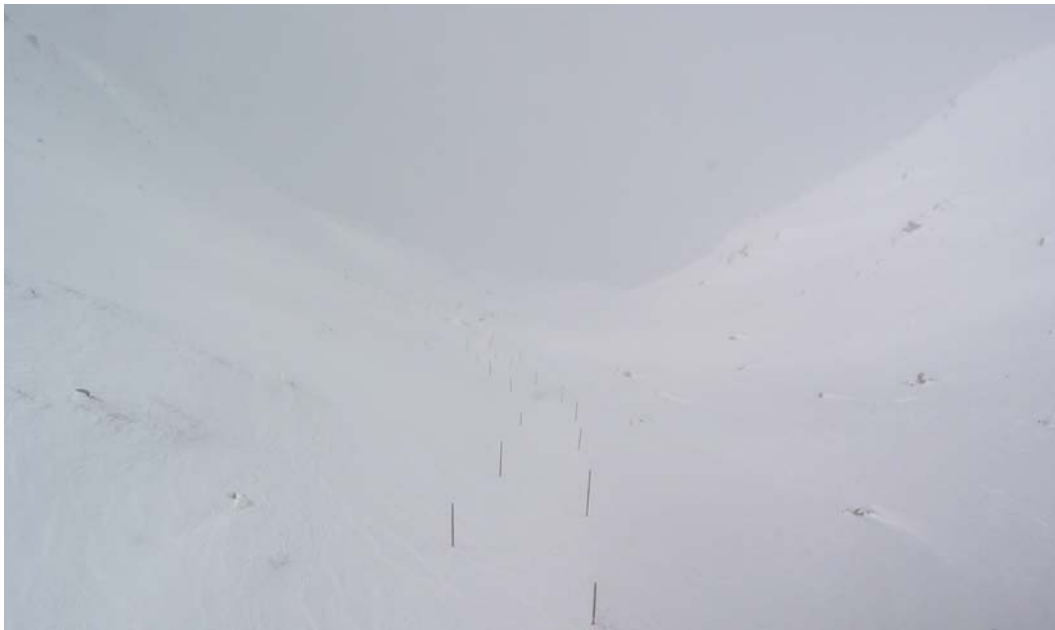
Abbildung 6: Aufnahme aus Rekonstruktionsflug ungefähr 1.5 km westlich von Chant Sura, auf einer Flughöhe von etwa 80 m/GND, Blickrichtung Flüelapass. In der Bildmitte sind die Begrenzungspfähle der Passstrasse sichtbar.

Etwa um 12:37 Uhr, als der Helikopter weiter gegen den Pass hinauf flog, dürfte sich der Besatzung ein ähnliches Bild wie in Abbildung 6 geboten haben.

Die Begrenzungspfähle der Passstrasse boten auf der gewählten Flughöhe noch eine Sichtreferenz, die es möglich machte, weiter zu fliegen.

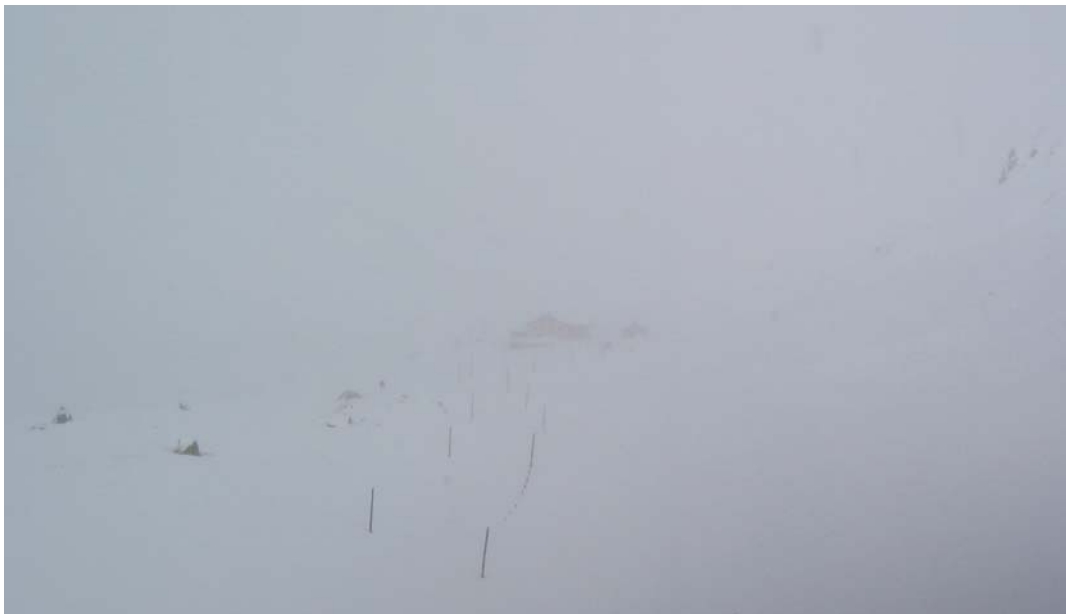
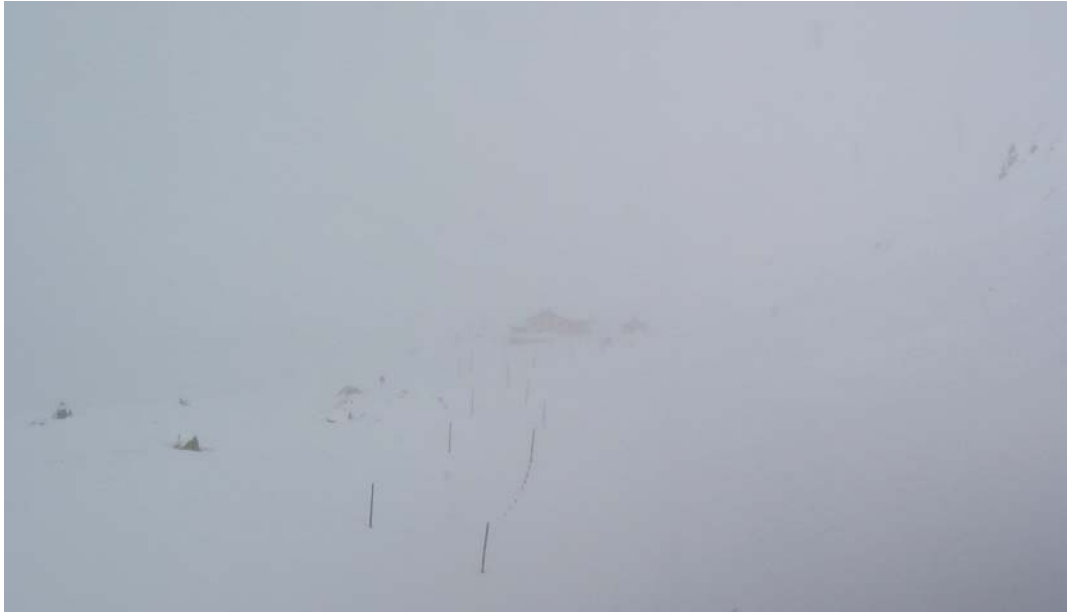
Abbildung 7: Aufnahme aus Rekonstruktionsflug ungefähr 500 m südöstlich der Passhöhe, auf einer Flughöhe von etwa 30 m/GND, Blickrichtung Flüelapass. In der Bildmitte sind die Begrenzungspfähle der Passstrasse und die Gebäude des Flüela Hospiz sichtbar.

Rund eine halbe Minute später hatte die „Dauphin“ die letzten zwei Kurven vor der Passhöhe überflogen und es kann davon ausgegangen werden, dass die Gebäude des Flüela Hospiz zumindest schemenhaft in Sicht kamen. Im Rahmen eines Rekonstruktionsfluges präsentierte sich die Situation wie in Abbildung 7. Es ist nachvollziehbar, dass sich die Besatzung an dieser Stelle zum Weiterflug entschloss, war sie doch möglicherweise der Ansicht, der bezüglich Wetterverhältnisse schwierigste Teil sei mit dem Erreichen der Passhöhe überwunden. Anzumerken bleibt, dass eine Umkehrkurve bei den vorliegenden Sichtreferenzen und der gewählten Geschwindigkeit ein anspruchsvolles Manöver dargestellt hätte.

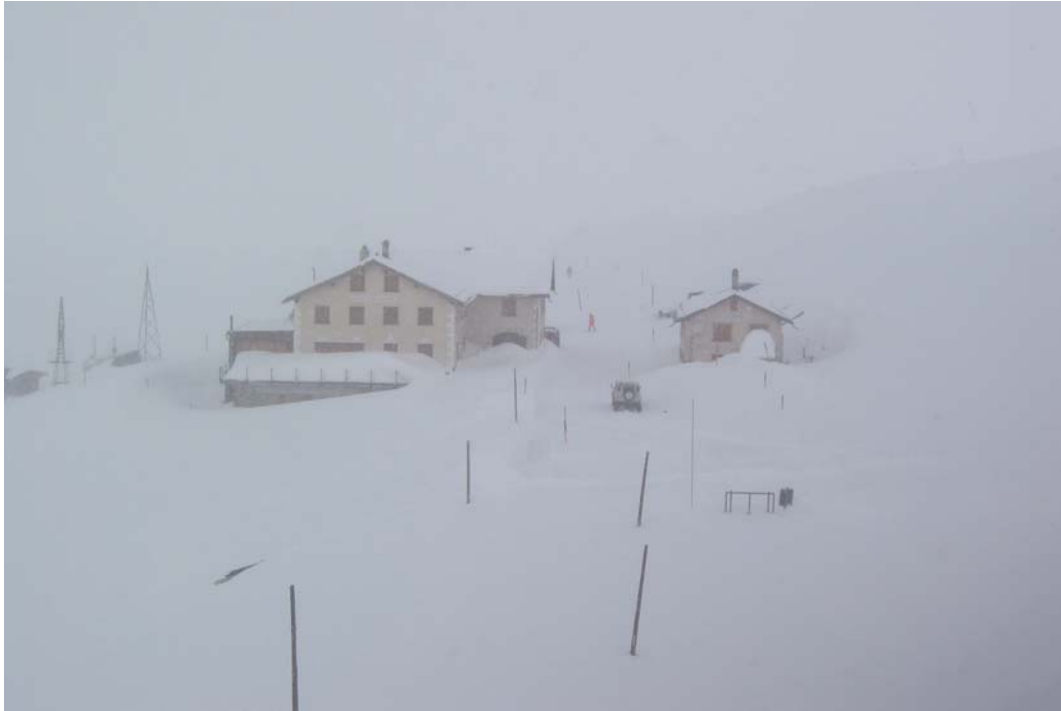
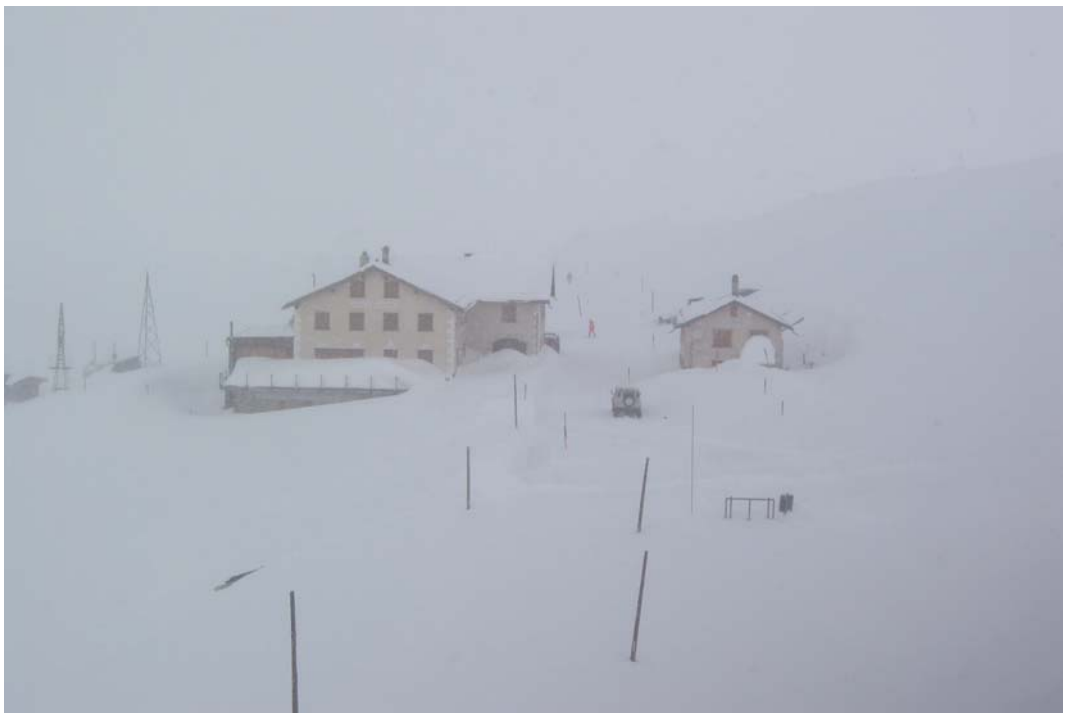
Abbildung 8: Aufnahme aus Rekonstruktionsflug kurz vor Überflug des Flüela Hospiz, auf einer Flughöhe von etwa 30 m/GND.

Kurze Zeit später befand sich die HB-XQS kurz vor dem Flüela Hospiz und der visuelle Eindruck dürfte etwa Abbildung 8 entsprochen haben.

Die Gebäude boten gute Sichtreferenzen und bis zum Überflug des Hauptgebäudes stellte die Orientierung im Raum sicher kein Problem dar. Wie aber in Abbildung 8 erkennbar ist, fehlen hinter den Gebäuden Geländemerkmale oder Gegenstände, die mit dem schneebedeckten Gelände kontrastieren und als Referenz dienen können.

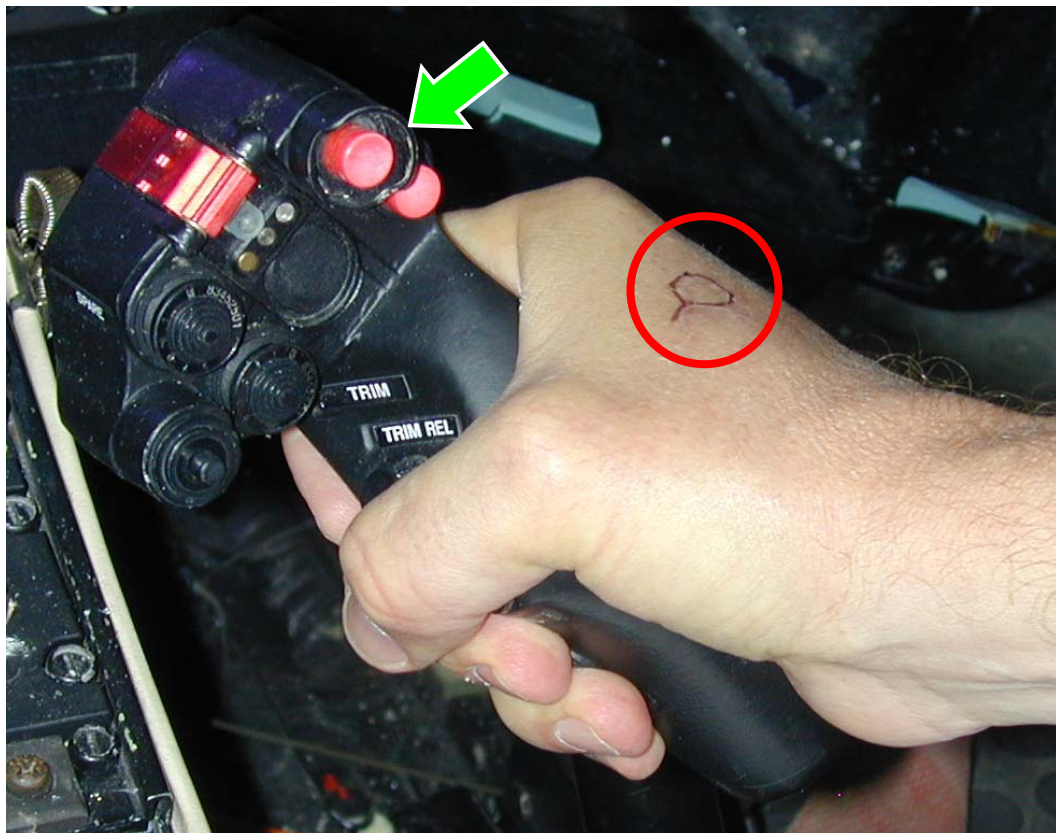
Abbildung 9: Hand des Piloten, wenn der Steuerknüppel (*cyclic stick*) gehalten wird. Der rote Kreis bezieht die Narbe, die zur besseren Sichtbarkeit mit schwarzer Farbe nachgezogen wurde. Der grüne Pfeil zeigt auf die Schutzumrandung des Lastauslöseknopfes, welche die Verletzung mit hoher Wahrscheinlichkeit verursacht hat.

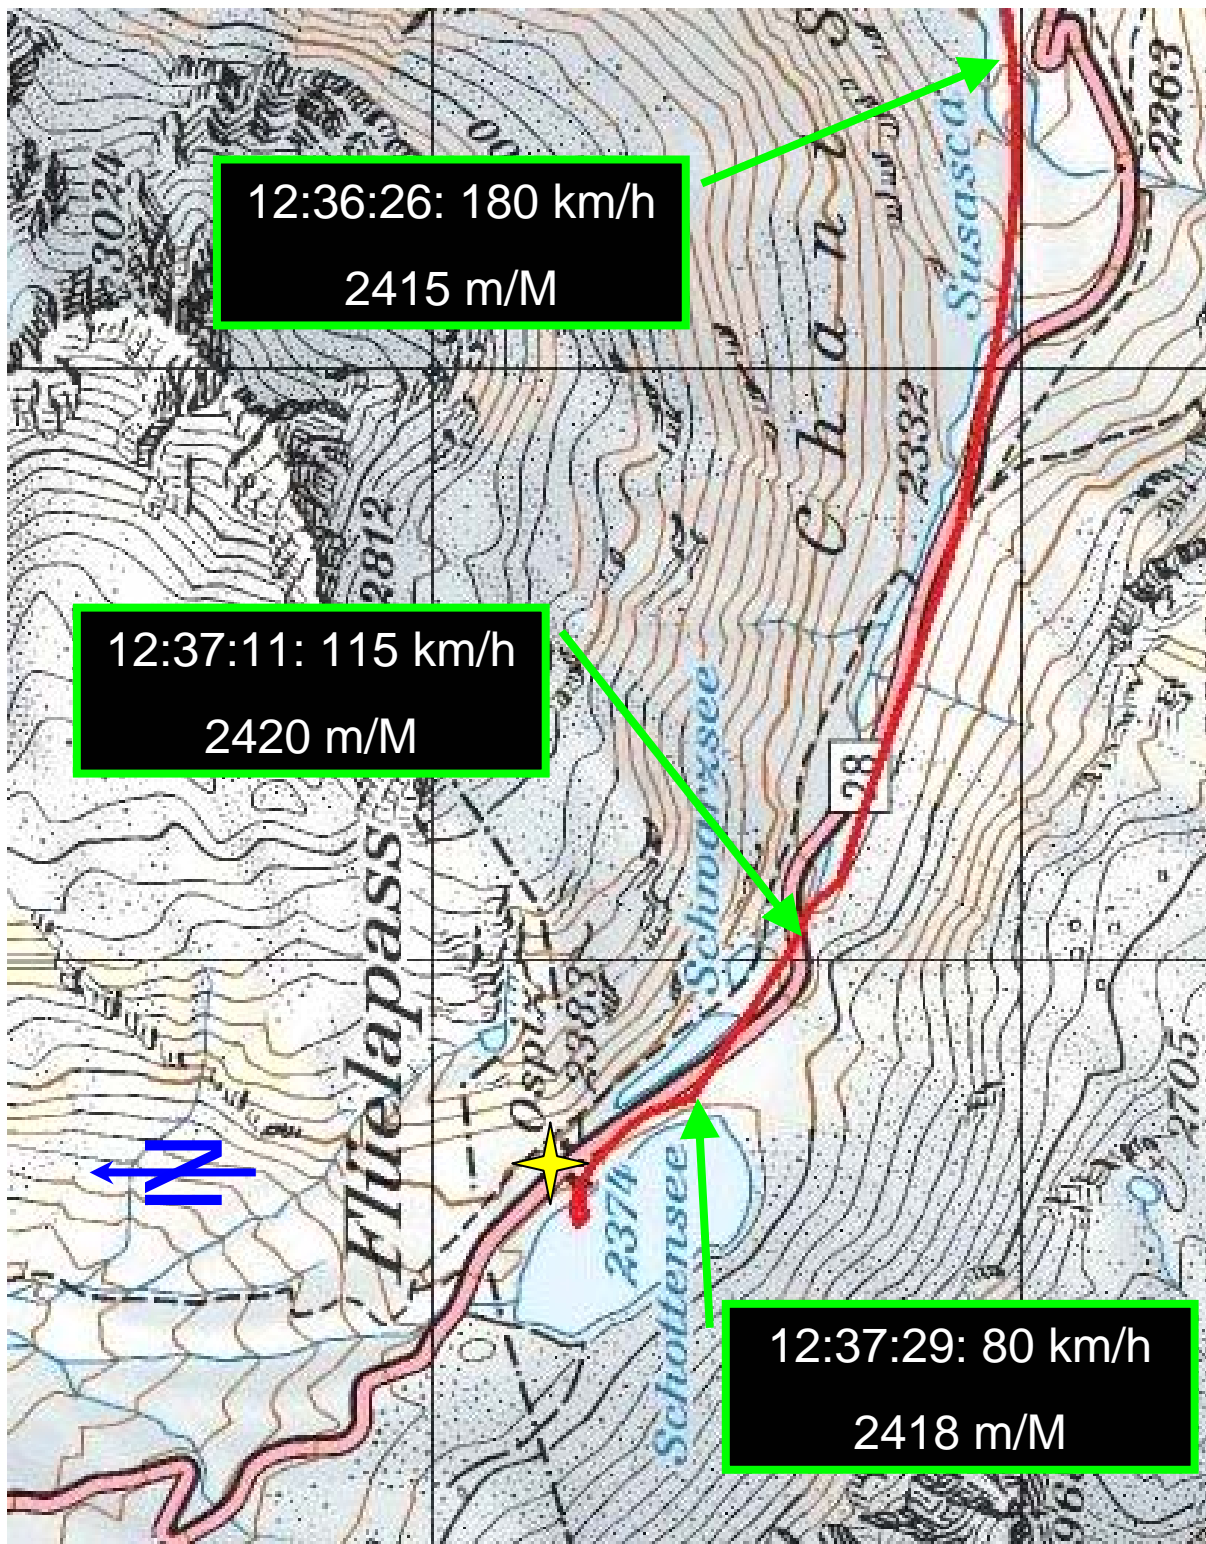
Anlage 1

Endphase des Unfallfluges nach den Daten des transportablen GPS-Navigationsgeräts, das vom Piloten mitgeführt wurde. Der Flugweg ist rot dargestellt. Die Legenden bezeichnen Uhrzeit, Geschwindigkeit über Grund sowie Flughöhe über Meer an den entsprechenden Punkten. Die Linkskurve mit einer Kursänderung um ca. 270° ist aufgrund ihrer räumlichen Enge als Verdickung des Flugwegs westlich des Hospizes erkennbar. Als letzter Punkt zeichnete das GPS-Navigationsgerät die Position der Unfallstelle (gelber Stern) auf.
