Rapport final no. 2001 du Bureau d'enquête sur les accidents d'aviation

de l'hélicoptère Eurocopter AS365 N3 „Dauphin“, HB-XQS

survenu le 5 mars 2006

Hospice de la Fluela, commune de Susch/GR

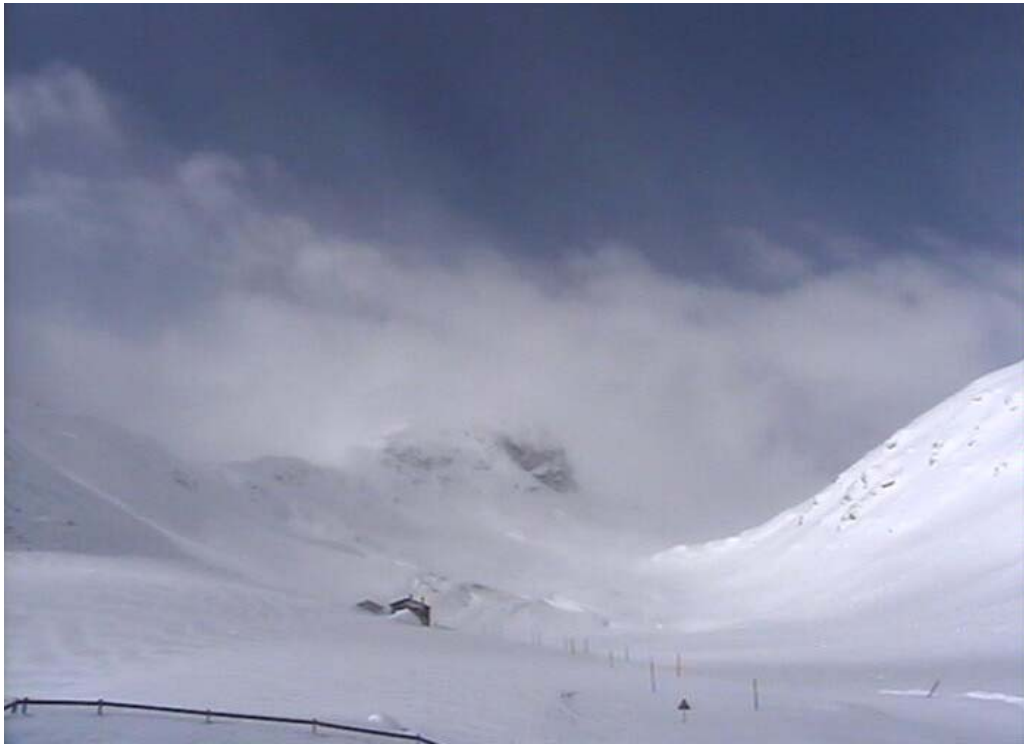
Photo 1: Photo prise par la caméra météo de Chant Sura en direction du col de la Fluela, le 5 mars 2006 à 11 h 00

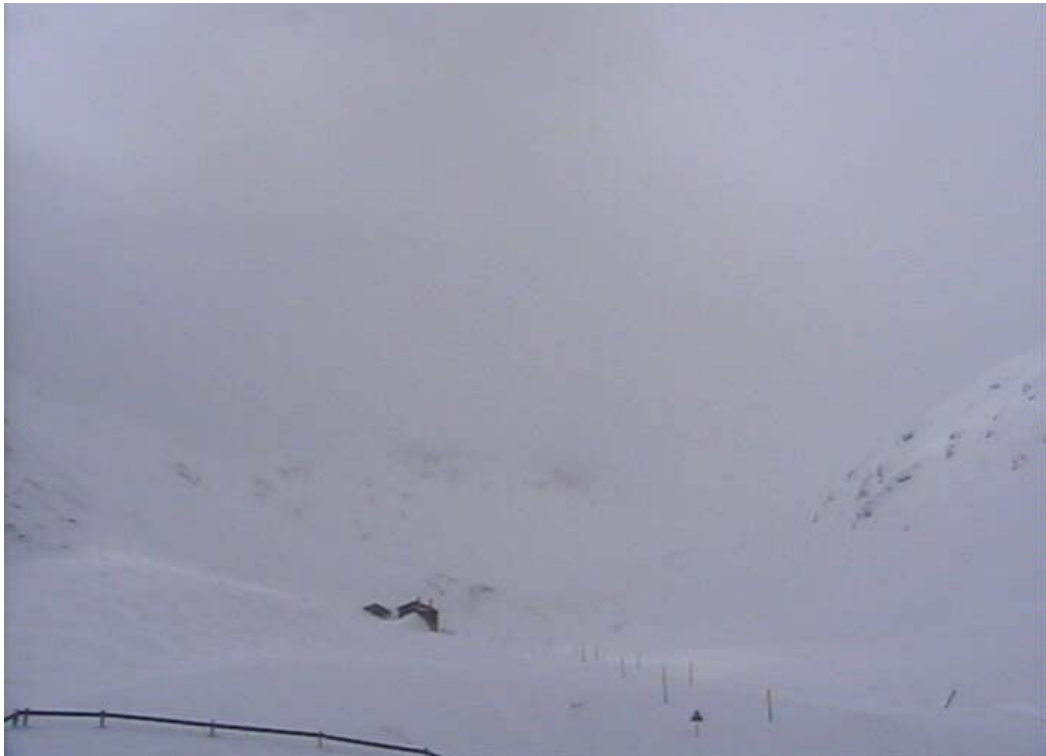
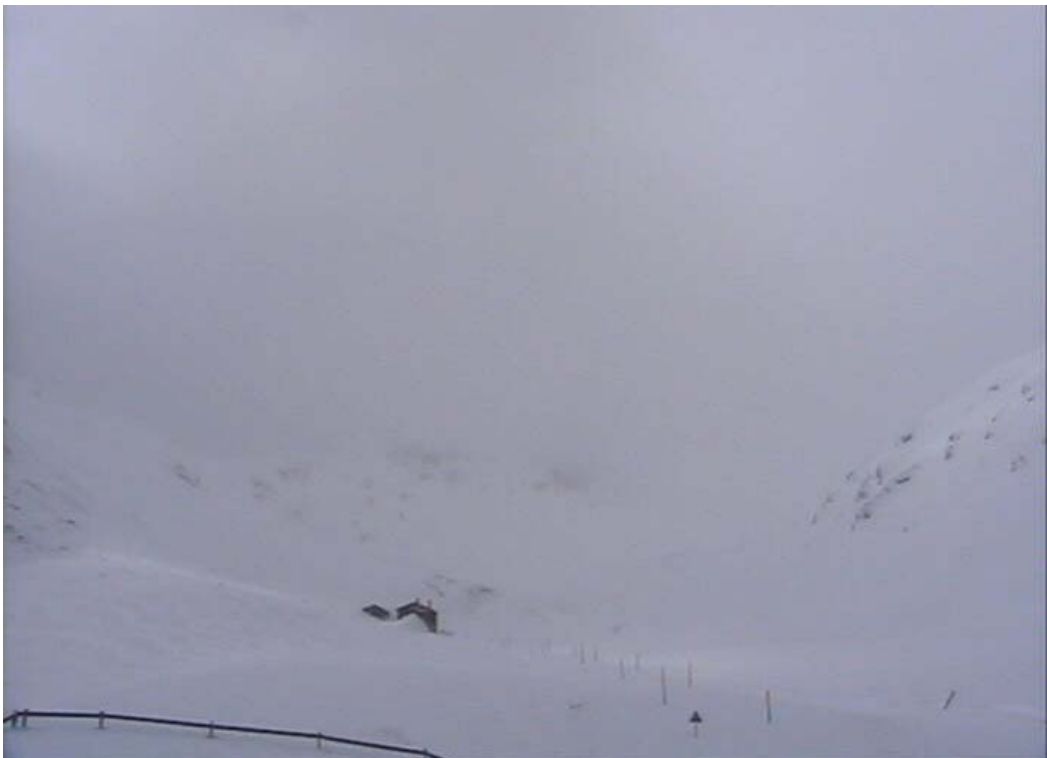
Photo 2: Photo prise par la caméra météo de Chant Sura en direction du col de la Fluela, le 5 mars 2006 à 12 h 40

En revanche, la situation était différente en direction du col de la Fluela. La photo 2 reflète les conditions météorologiques telles qu'elles se présentaient juste après le passage de l'appareil: les nuages rejoignent le sol au niveau du col. Juste à l'ouest de l'emplacement de la caméra, les références visuelles sont en revanche encore bonnes. Par exemple, les piquets à neige balisant la route du col, fort utiles pour s'orienter, sont bien visibles. C'est ce qui explique également pourquoi l'équipage a décidé à cet endroit de poursuivre sa route dans l'espoir de trouver une solution pour franchir le col.

Les conditions météorologiques telles qu'apparaissant sur la photo 2 sont en corrélation avec la trajectoire du HB-XQS: dans la région de Chant Sura, il était nécessaire de descendre en direction du terrain afin d'éviter les nuages. La réduction progressive de la vitesse d'avancement prouve que l'équipage a adapté la vitesse aux conditions de visibilité qui se dégradaient.

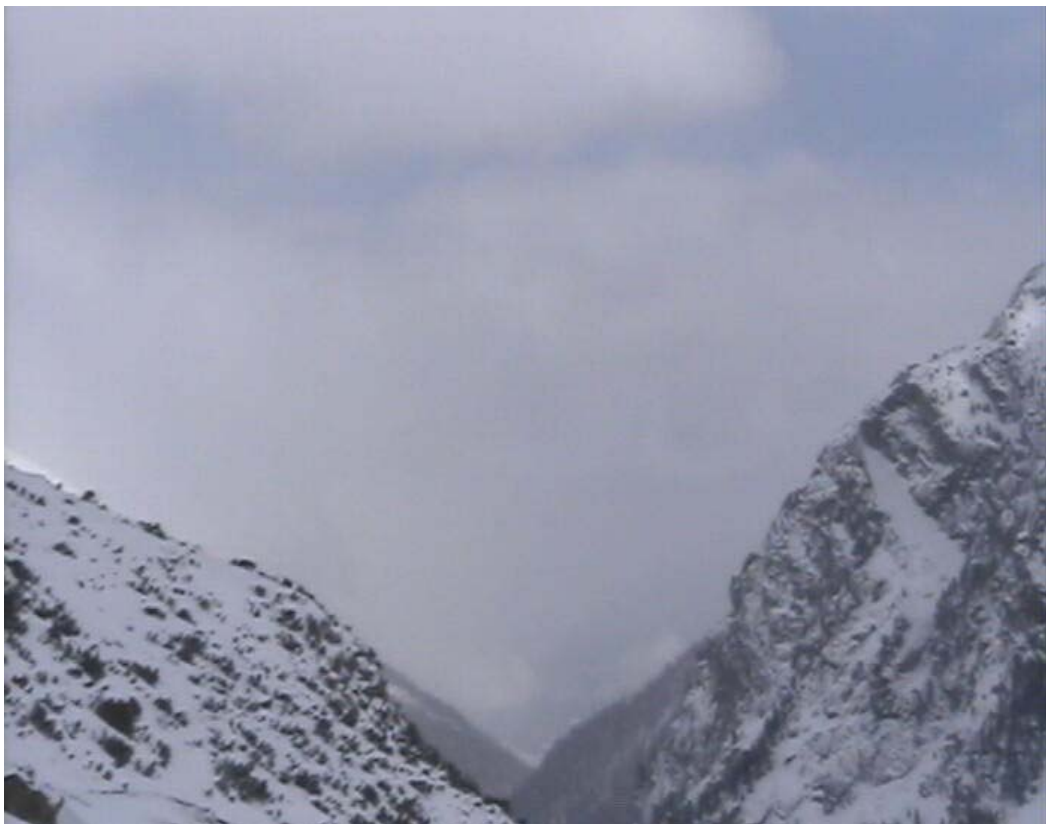
Photo 3: Photo prise par la caméra météo de Chant Sura en direction de Susch, le 5 mars 2006 à 12 h 30

Ce n'est qu'à l'entrée du Val Susasca que la couverture nuageuse est manifestement devenue plus compacte, obligeant l'équipage à réduire à nouveau sa hauteur de vol pour se maintenir à l'écart des nuages. La photo 3 a été prise par la caméra météo de Chant Sura en direction de Susch, le 5 mars 2006 à 12 h 30. Elle reflète assez précisément les conditions météorologiques qui régnaient lorsque le HB-XQS a traversé cette zone: en direction de la Basse-Engadine, on aperçoit des portions de ciel dégagées tandis que la visibilité en direction de Susch est de plusieurs kilomètres.

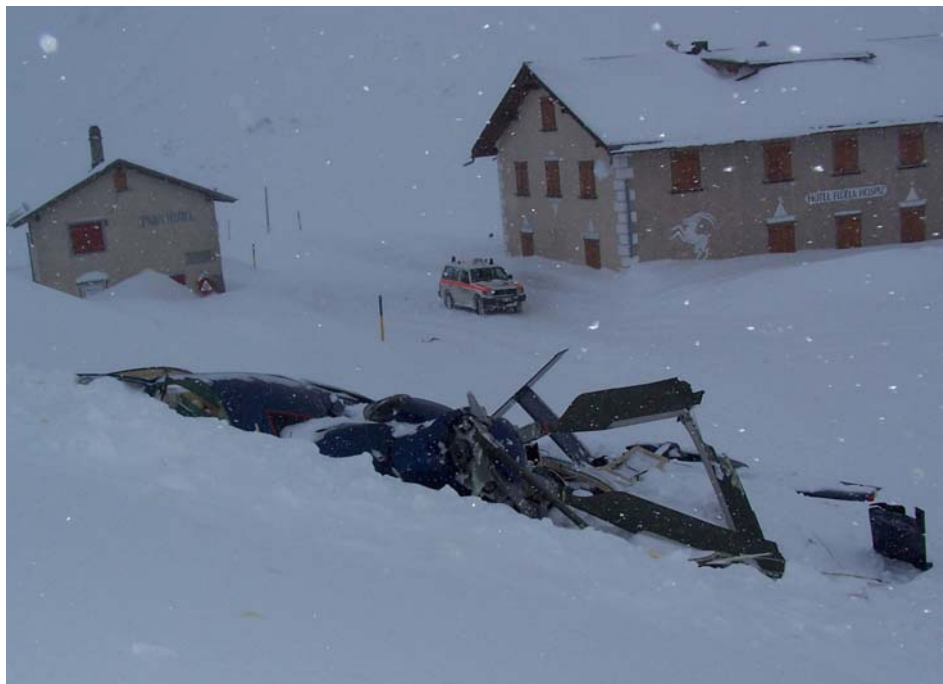
- Le train d'atterrissage était rentré.

- Le levier du train d'atterrissage se trouvait en position supérieure qui correspond à la position „train d'atterrissage rentré“.
- Le marchepied sur le côté gauche de l'appareil était abaissé⁸.
- Le levier de commande du moteur gauche était en position *OPEN*. Celui du moteur droit était tiré en position *CLOSED*. Le frein du rotor se trouvait en butée avant. Les deux robinets coupe-feu (*fuel shut off*) étaient en position avant, donc n'avaient pas été utilisés.
- Les aiguilles de tous les instruments à l'exception de celle de l'altimètre, qui indiquait approximativement l'altitude du lieu de l'accident, étaient sur zéro.
- L'interrupteur *AFCS MASTER* était en position *COP*.
- Un contrôle visuel des connexions de la gouverne de direction, des tiges de direction, du guignol et des tensions de câble n'a pas mis en évidence de défaillances techniques préexistantes.

Photo 4: Position finale de l'épave, photo prise en direction du sud. A l'arrière-plan, on reconnaît les bâtiments de l'hospice de la Fluela. Sur la droite, on remarque une aire de stationnement partiellement déneigée.

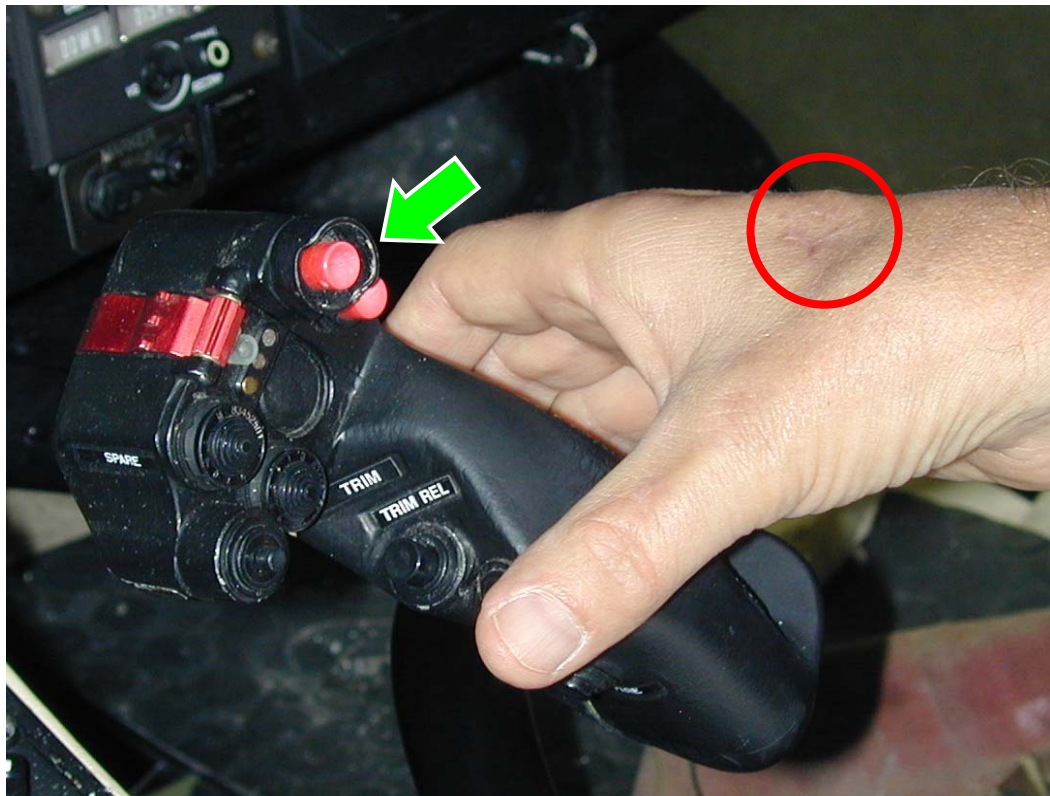
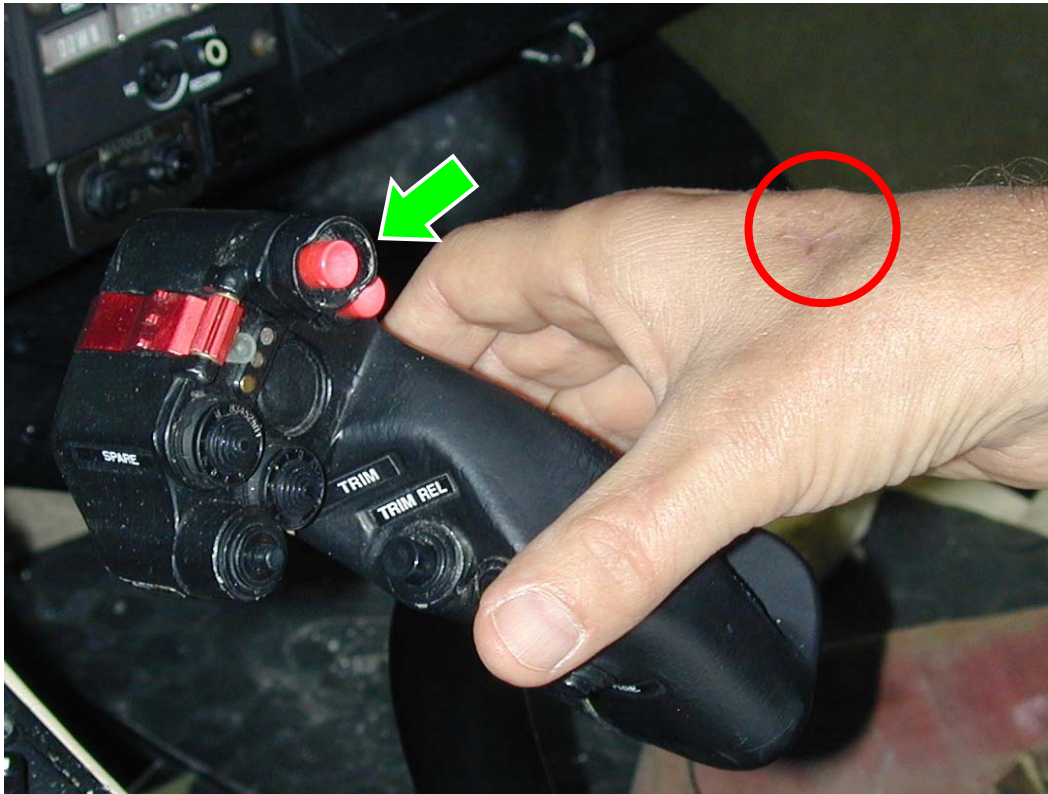
Outre le traumatisme cérébro-crânien, le pilote a subi une fracture du radius distal au niveau de la main droite. Il a aussi été blessé au dos de la main, à quelques centimètres du pouce droit, très vraisemblablement par la protection de l'interrupteur de largage de charge extérieure (*cargo sling release*). Ce dernier se trouve sur le manche à balai qui active la commande de pas cyclique (*cyclic pitch*). La blessure à la main droite est très probablement due à un coup donné par le manche à balai au moment de la collision.

Selon les déclarations du pilote, ce dernier laissait généralement reposer sa main droite ouverte sur le manche à balai, lorsque l'assistant de vol conduisait l'hélicoptère.

Photo 5: Main du pilote après guérison de la blessure. Le cercle rouge désigne la blessure qui a très probablement été provoquée par la protection de l'interrupteur de largage de charge extérieure du manche à balai (flèche verte). La main ouverte ne touche pas ce dernier.

Photo 5: Main du pilote après guérison de la blessure. Le cercle rouge désigne la blessure arrondie qui a très probablement été provoquée par la bordure protégeant l'interrupteur de largage de charge externe du manche à balai (flèche verte). La main ouverte est posée sur ce dernier.

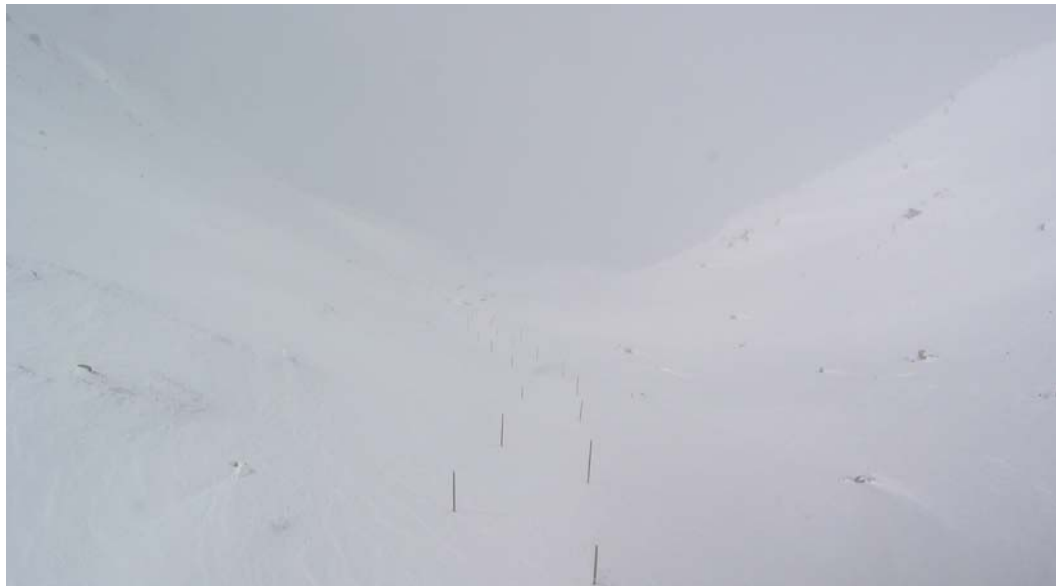
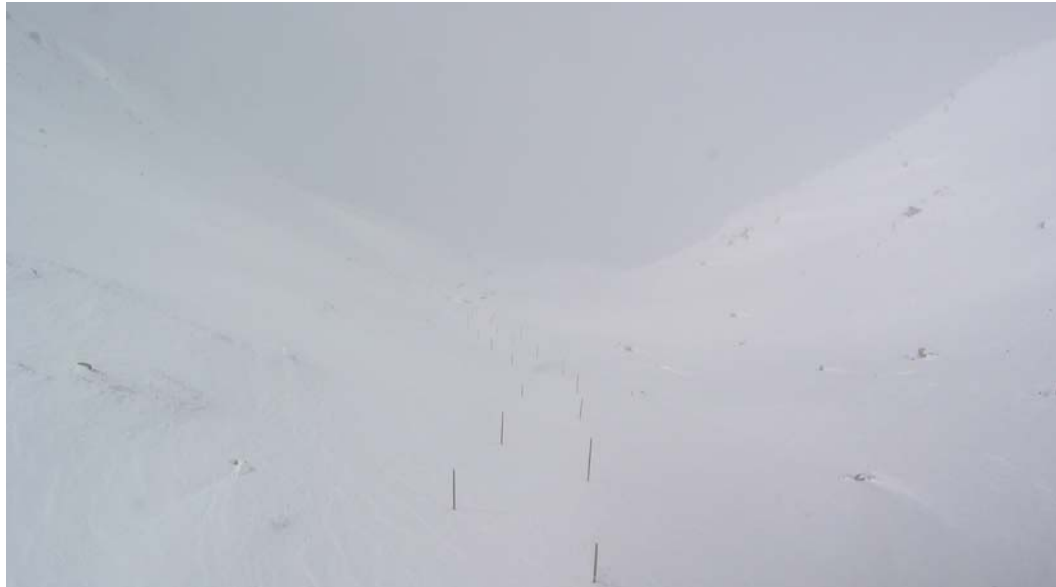
Photo 6: Photo prise lors du vol de reconstitution à environ 1.5 km à l'ouest de Chant Sura, à une hauteur de 80 m, en direction du col de la Fluela. On reconnaît au milieu de l'image les piquets à neige balisant la route du col.

Vers 12 h 37, alors que l'hélicoptère approchait le col, l'équipage devait avoir devant les yeux une image similaire à celle fournie par la photo 6.

Les piquets à neige balisant la route offraient, à la hauteur de vol choisie, des points de repère qui permettaient encore de poursuivre le vol.

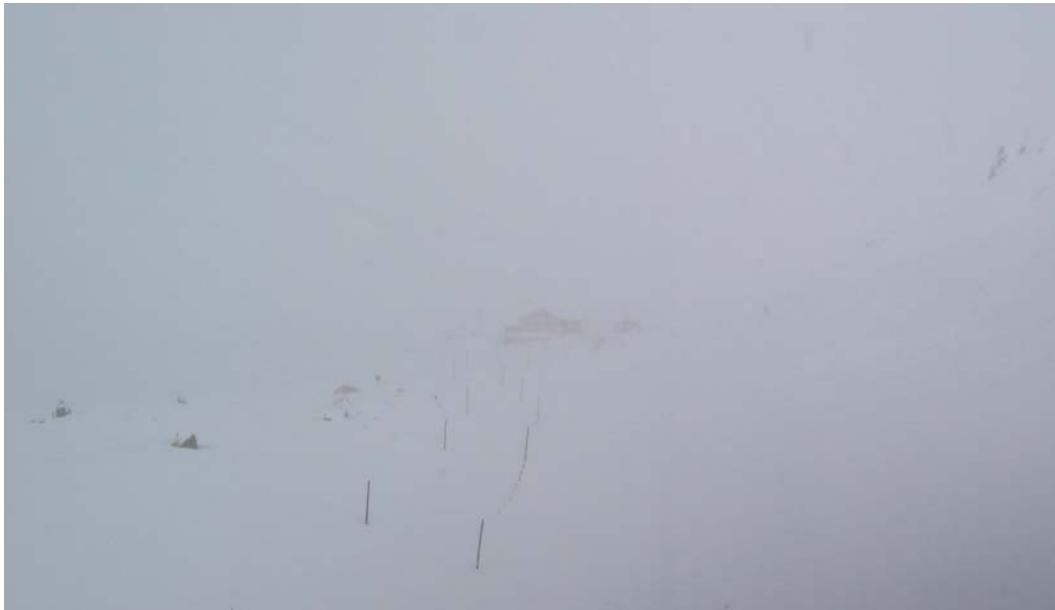
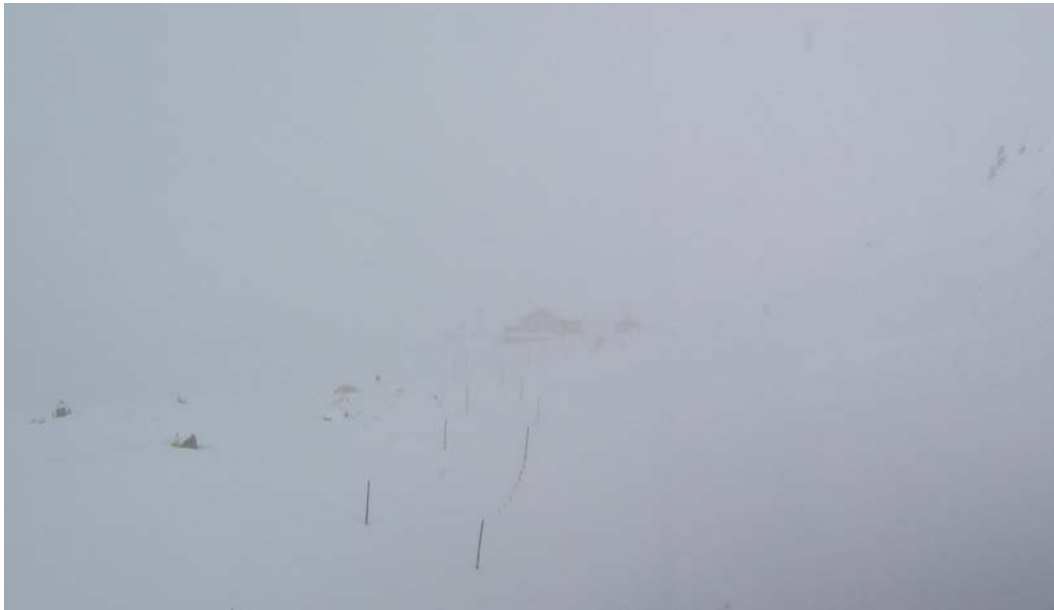
Photo 7: Photo prise lors du vol de reconstitution à environ 500 m au sud-est du col, à une hauteur de 30 m environ, en direction du col de la Fluela. On reconnaît au milieu de l'image les piquets à neige balisant la route du col et les bâtiments de l'hospice de la Fluela.

Une demi-minute plus tard, le „Dauphin“ a survolé les deux derniers virages situés avant le col et on peut penser que les bâtiments de l'hospice de la Fluela ou du moins leur silhouette, se sont profilés. Lors d'un vol de reconstitution, la situation s'est présentée comme sur la photo 7. Il est compréhensible que l'équipage ait décidé à cet endroit de poursuivre sa route, pensant vraisemblablement qu'en atteignant le sommet du col, le pire était derrière lui en termes de conditions météorologiques. Il faut cependant relever qu'effectuer un demi-tour dans de telles conditions de visibilité et à la vitesse choisie aurait représenté une manoeuvre difficile.

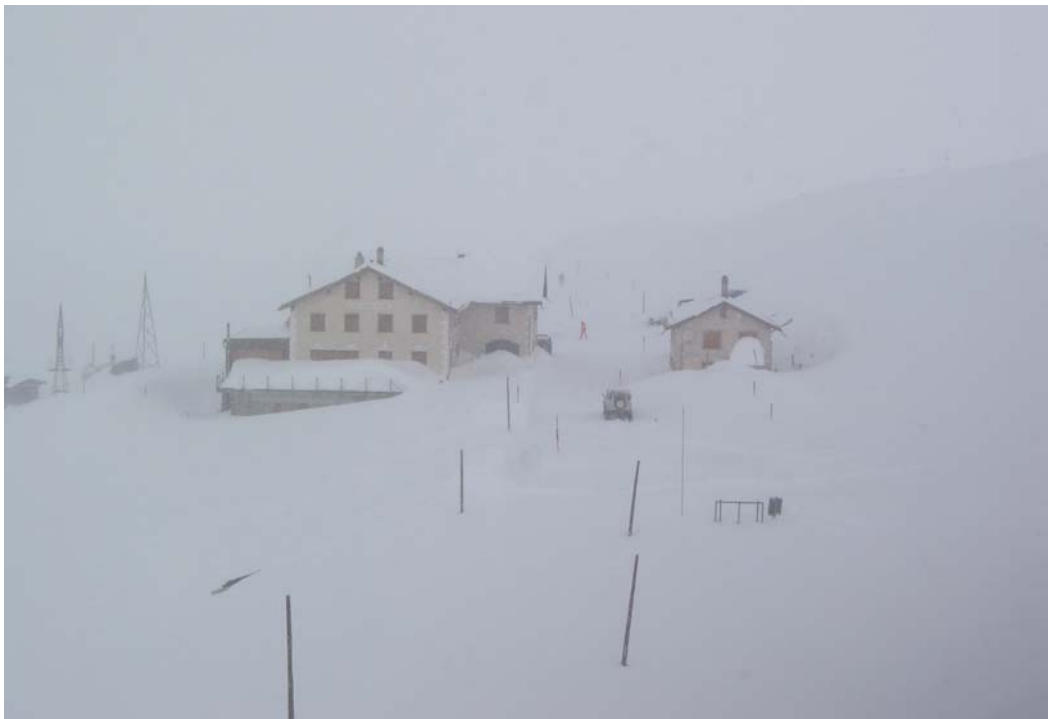
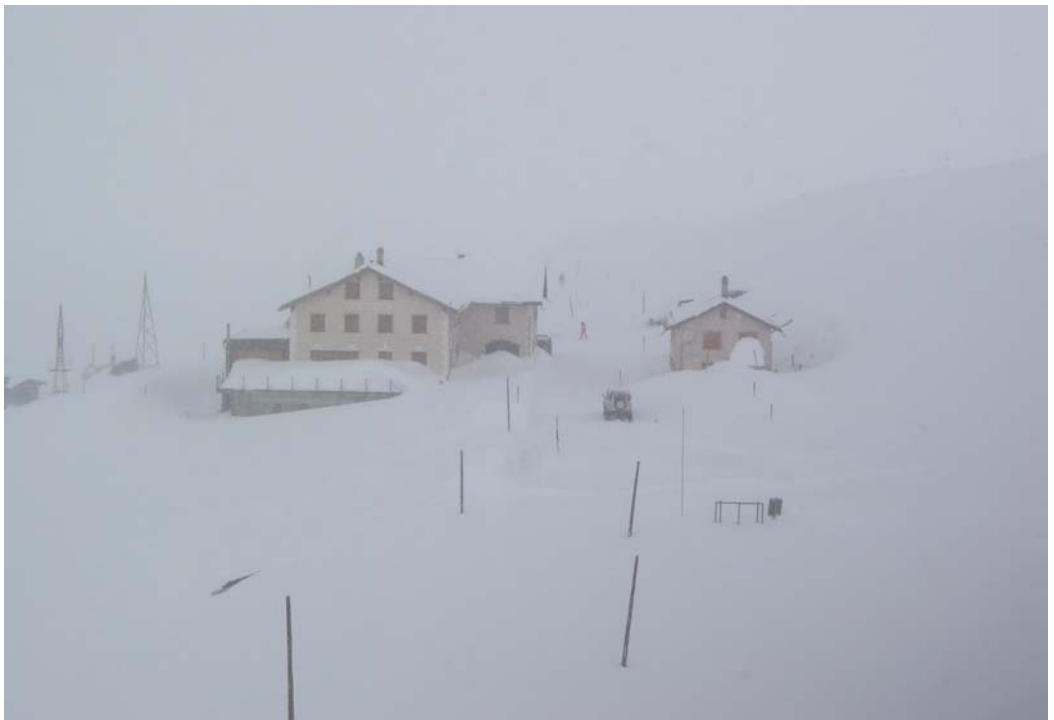
Photo 8: Photo prise lors du vol de reconstitution juste avant de survoler l'hospice de la Fluela, à une hauteur de quelque 30 m.

Peu de temps après, le HB-XQS s'est retrouvé juste avant l'hospice de la Fluela et l'équipage devait avoir une image analogue à celle de la photo 8.

Les bâtiments offraient de bonnes références visuelles et jusqu'au survol du bâtiment principal, l'orientation ne posait aucun problème. La photo 8 montre cependant l'absence, derrière les bâtiments, d'objets ou de points de repère au sol qui auraient pu contraster avec le terrain enneigé et servir de références.

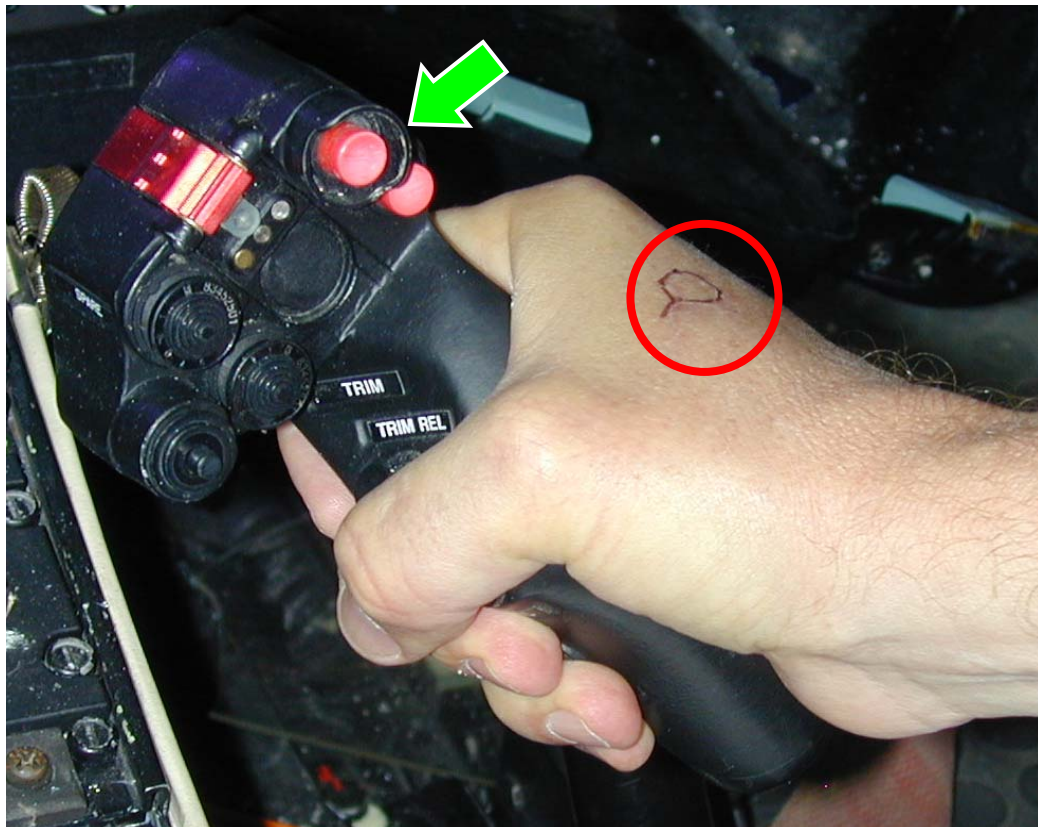
- La blessure relevée sur la main droite du pilote montre que ce dernier ne serrait pas le manche à balai au moment du choc. Une comparaison des photos 9 et 5 montre qu'il est peu probable que la bordure protégeant l'interrupteur de largage de charge extérieure entre en contact avec le dos de la main si celle-ci tient le *cyclic stick*. En revanche, on peut penser que cette bordure provoque une blessure de ce genre en cas de choc lorsque la main repose légèrement sur le manche à balai. Selon les déclarations du pilote, ce dernier tenait sa main droite ouverte sur le *cyclic stick*, sans mouvoir ce dernier, lorsque l'assistant de vol était aux commandes de la machine. Ainsi, l'assistant de vol pouvait piloter l'hélicoptère de manière autonome, tandis que parallèlement le pilote ou l'instructeur pouvait intervenir rapidement. Dans le cas présent, le moment où le pilote aurait encore été en mesure de désamorcer sans difficulté la situation périlleuse dans laquelle ils s'engageaient n'a pas été perçu par l'équipage.

Photo 9: Main du pilote lorsque le manche à balai (*cyclic stick*) est tenu. Le cercle rouge désigne la blessure qui a été surlignée en noir afin d'être plus visible. La flèche verte est pointée sur la bordure protégeant l'interrupteur de largage de la charge extérieure, très vraisemblablement à l'origine de la blessure.

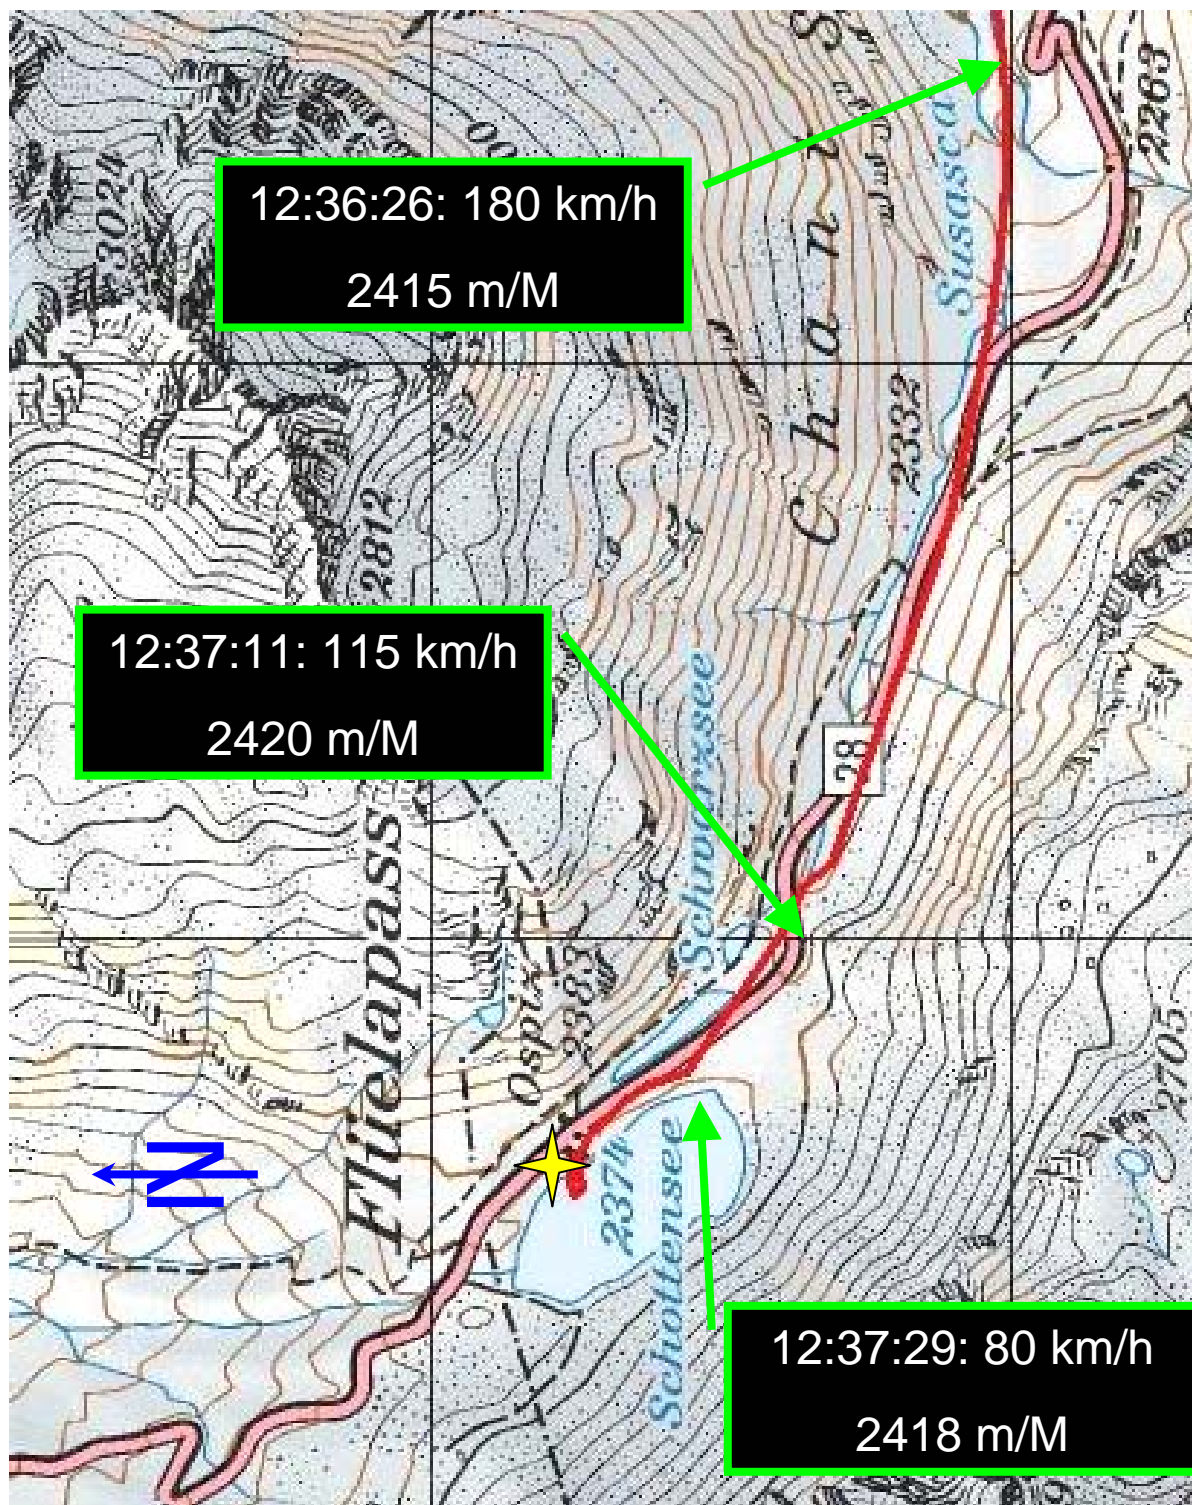
Phase terminale du vol de l'accident selon les données fournies par l'appareil de navigation GPS que le pilote avait emmené. La trajectoire de l'hélicoptère est représentée en rouge. Les légendes indiquent l'heure, la vitesse au sol ainsi que l'altitude aux différents points. Le virage à gauche avec un changement de cap d'environ 270° est reconnaissable à l'ouest de l'hospice sur la base d'un épaississement du trait en raison de l'étroitesse des lieux. Le GPS a indiqué comme dernier point la position du lieu de l'accident (étoile jaune).
