Schlussbericht Nr. 2002

des Helikopters SA315B Lama, HB-XUA

vom 30. Juni 2006

Rüggien, Gemeinde Klosters/GR

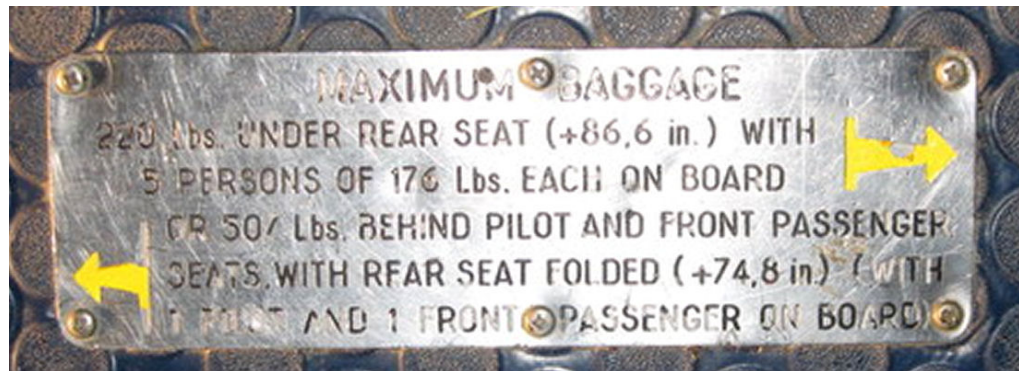
Gemäss den Angaben im *flight manual* des Herstellers muss auf der rechten Seite an der Kabinenwand ein Hinweisschild mit folgendem Text angebracht sein:

*„POIDS MAXIMUM DE BAGAGES
100 kg DISPOSES SOUS LA BANQUETTE AR (+2.2 m)
AVEC 5 PERSONNES DE 80 kg A BORD OU 230 kg
DISPOSES DERRIERE LES SIEGES PILOTE ET PASSAGER AV,
BANQUETTE AR REPLIEE (+1,9 m) AVEC 1 PILOTE ET 1 PASSAGER AV“*

Im verunfallten Helikopter wurde folgendes Schild an der linken Seite am Boden befestigt gefunden:

MAXIMUM BAGGAGE
 220 Lbs UNDER REAR SEAT (+86,6 in) WITH
 5 PERSONS OF 176 Lbs EACH ON BOARD
 OR 504 Lbs BEHIND PILOT AND FRONT PASSENGER
 SEATS. WITH REAR SEAT FOLDED (+74,8 in) (WITH
 1 PILOT AND 1 FRONT PASSENGER ON BOARD)

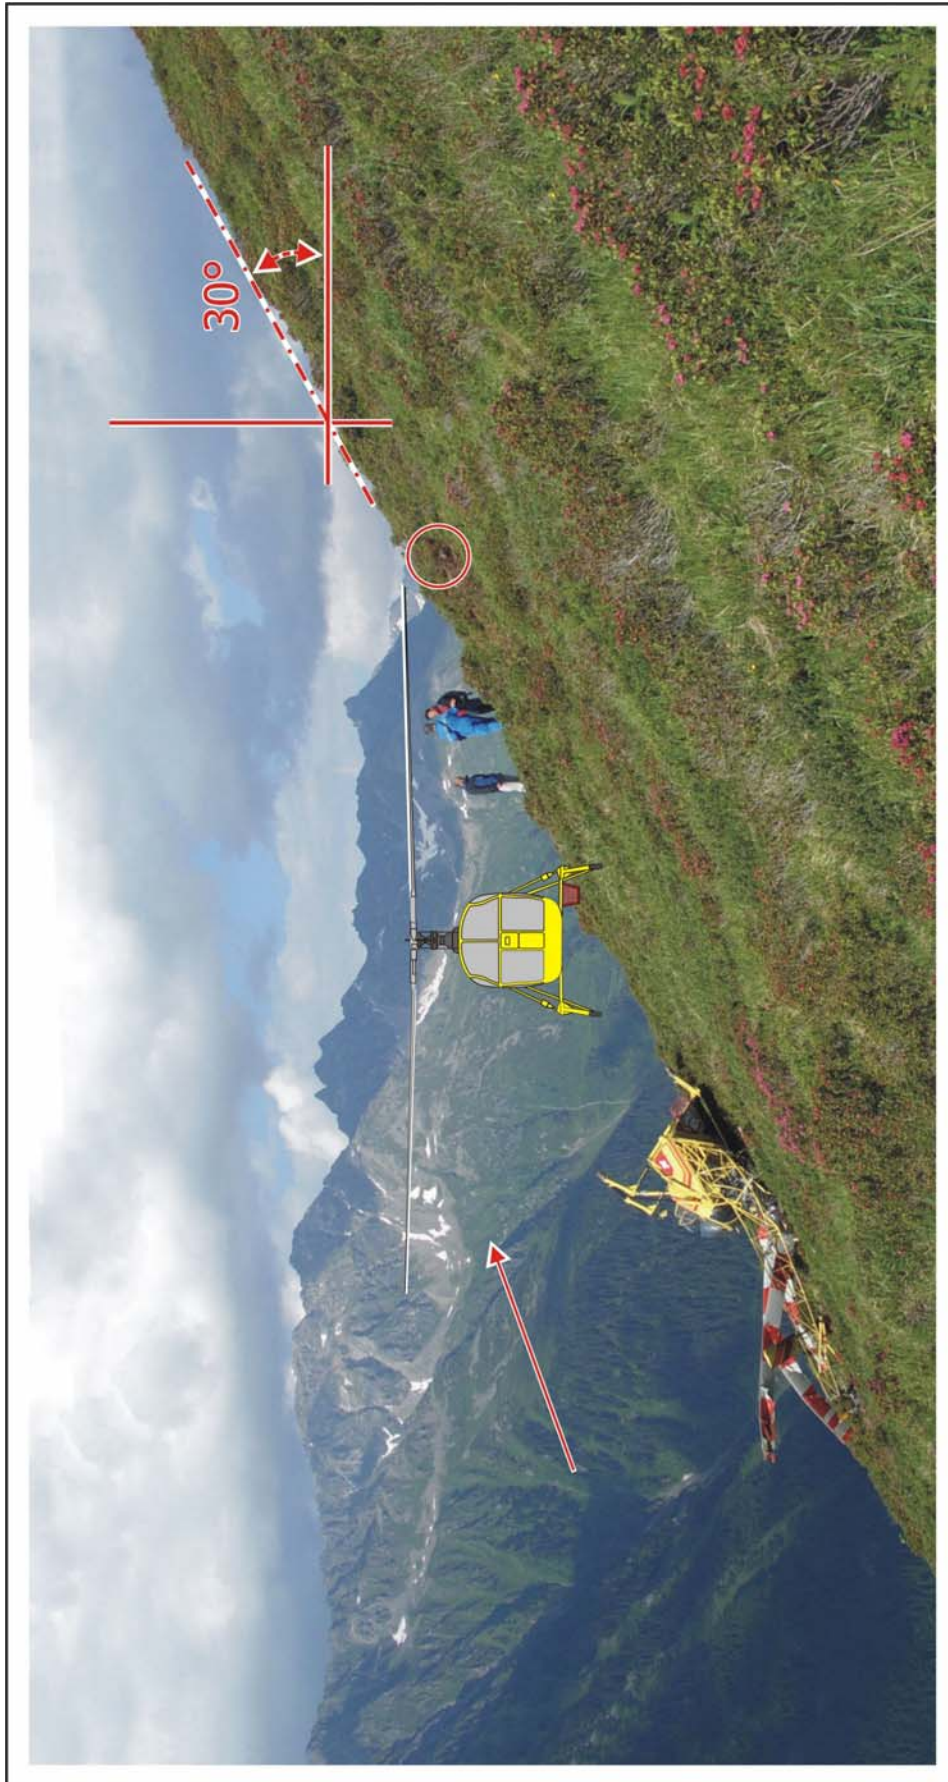
Anlage 1

Das Wrack lag auf seiner linken Seite mit der Längsachse in Richtung Ost-Nordost; der Rotormast war talwärts und die Kufen nach oben gerichtet (siehe Anlage). Der Brandhahn war geschlossen, die Batterie und alle elektrischen Schalter sowie der ELT waren ausgeschaltet.
