# **Rapport final no. 2002 du Bureau d'enquête sur les accidents d'aviation**

concernant l'accident  
de l'hélicoptère SA315B Lama, HB-XUA  
exploité par Heli Bernina AG,  
survenu le 30 juin 2006  
Rügggen, commune de Klosters/GR  
à environ 40 km au nord-nord-est de St. Moritz

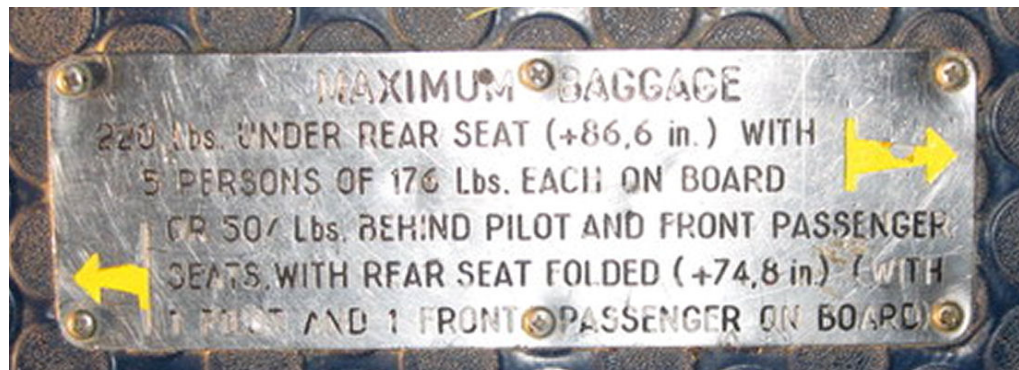
Dans l'hélicoptère accidenté, la plaque suivante était fixée au sol sur le côté gauche:

MAXIMUM BAGGAGE  
 220 Lbs UNDER REAR SEAT (+86,6 in) WITH  
 5 PERSONS OF 176 Lbs EACH ON BOARD  
 OR 504 Lbs BEHIND PILOT AND FRONT PASSENGER  
 SEATS. WITH REAR SEAT FOLDED (+74,8 in) (WITH  
 1 PILOT AND 1 FRONT PASSENGER ON BOARD)

Interrogé à ce propos, le constructeur a fourni les explications suivantes:

- 1) *La limitation de 230 kg de bagages disposés derrière les sièges pilote et passager avant correspond à une limitation de tenue de la structure: tenue des anneaux d'attache sur le plancher en cas d'atterrissage forcé suivant les critères de certification en vigueur lors de la certification de l'appareil «la structure qui les supporte doit être calculée pour retenir, sous toutes les charges jusqu'à celles stipulées (vers le haut 1,5g, vers l'avant 4g, latéralement 2g), toutes les masses qui pourraient blesser un occupant si elles venaient à se libérer lors d'un atterrissage forcé.*  
*C'est l'application de ce règlement sur la tenue des anneaux d'amarrage dans le plancher qui de ce fait donne cette limitation de 230 kg.*

*Si on considère les passagers comme des «charges» posés sur le plancher, celles-ci doivent être arrimées et la masse maxi ne peut alors dépasser 230kg.*

*La configuration et la répartition des «charges» lors de l'accident n'est donc pas acceptable.*
