# **Schlussbericht Nr. 2005 des Büros für Flugunfalluntersuchungen**

des Flugzeuges Beechcraft B90 King Air, G-OJRO

vom 27. September 2007

auf dem Flughafen Zürich

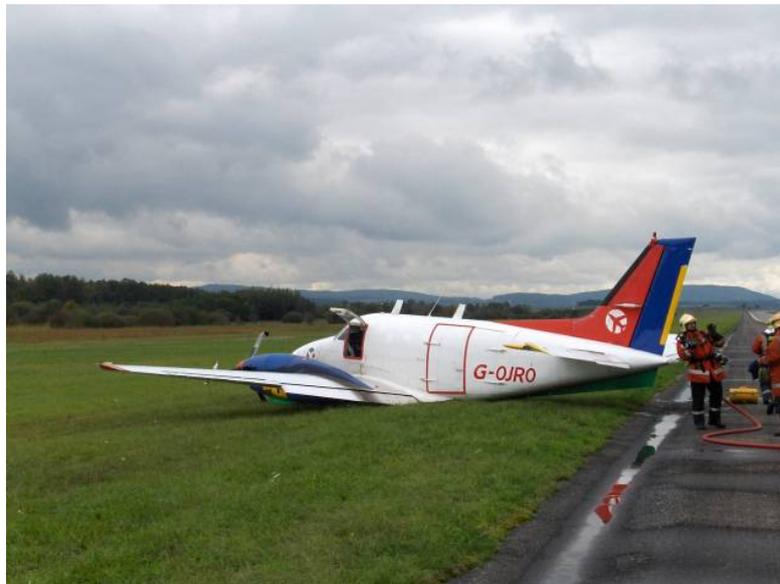
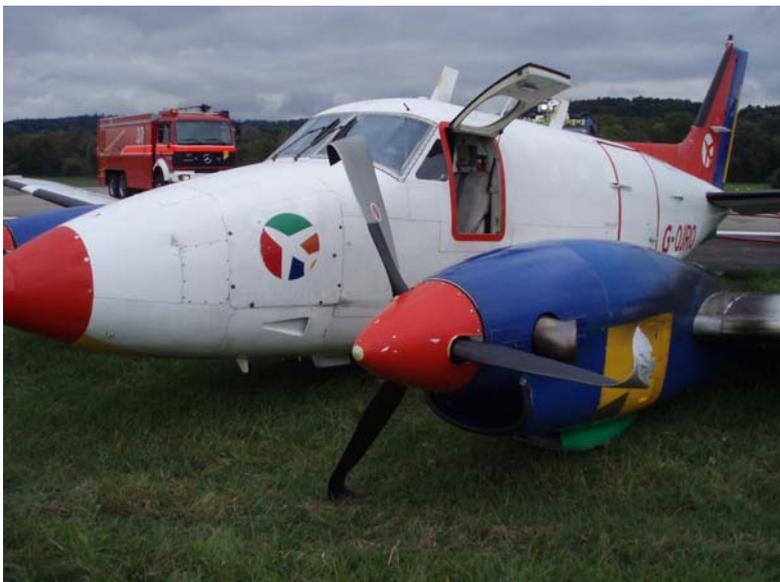
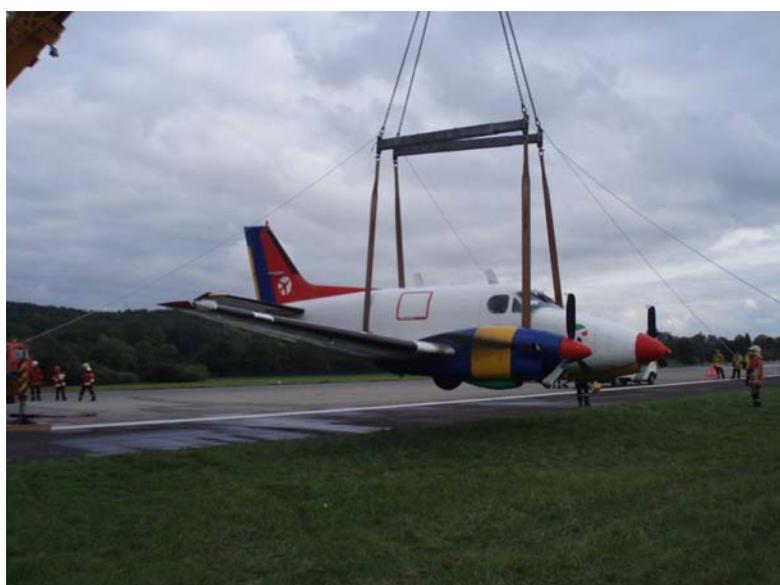
Anlage 1

Das Flugzeug driftete in der Folge leicht nach links, wenig später nach rechts und verliess nach 615 Metern den rechten Pistenrand. Dabei wurde eine Lampe der Pistenbeleuchtung weggerissen. Das Flugzeug drehte sich in der Folge gut 90 Grad nach rechts und kam rund fünf bis sechs Meter neben dem Pistenrand zum Stillstand (siehe Anlage 1).

Ausser den stark verformten Propellerblättern zeigte das Flugzeug äusserlich keine grossen Schäden. Es entstand kein Leck und bevor weitere Untersuchungen am Flugzeug stattfanden, wurden rund 600 l Flugpetrol abgetankt.

Das Flugzeug nach der Landung

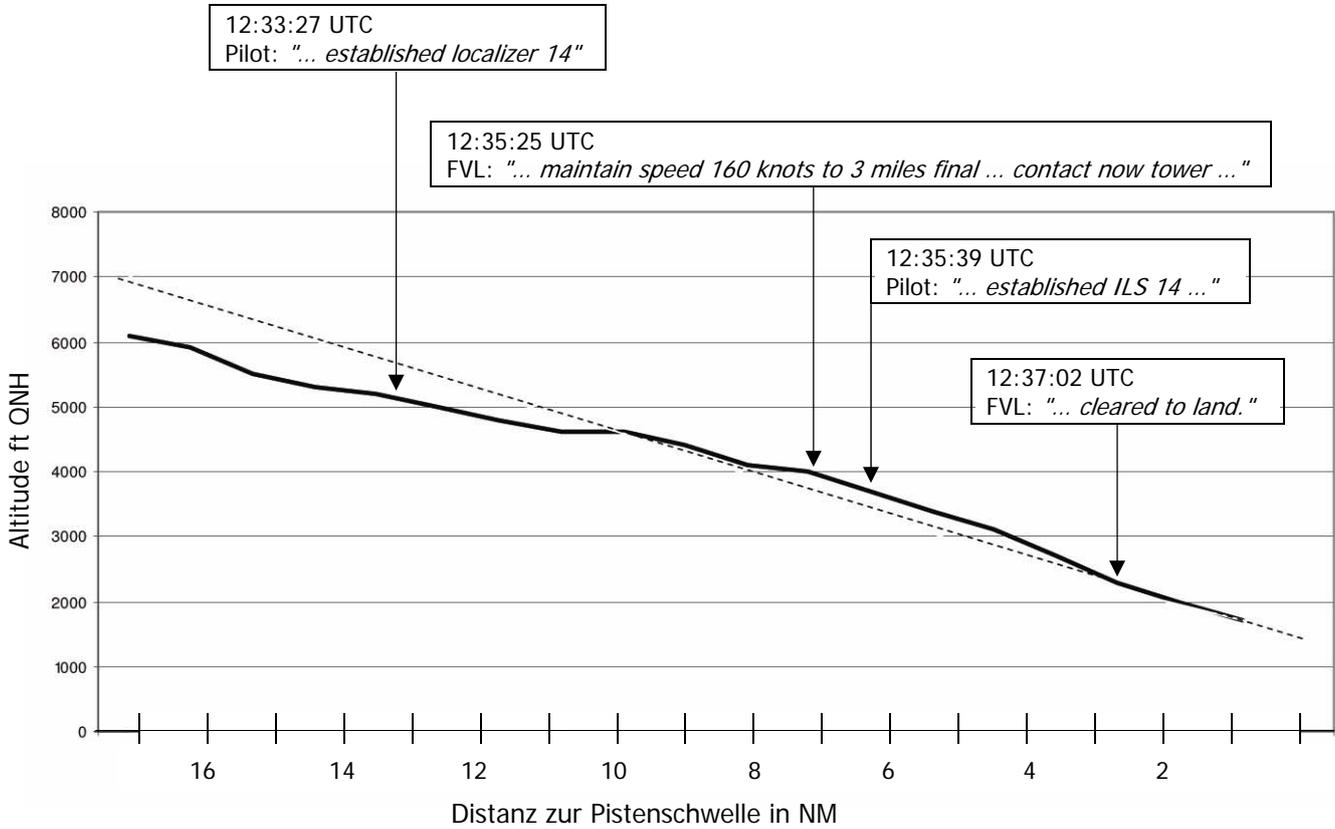
Anlage 2

Da im Flugzeug G-OJRO kein Flugschreiber eingebaut war, konnte das Anflugprofil nur aus den Radaraufzeichnungen rekonstruiert werden. Dabei wurde die Radaraufzeichnung des Endanfluges ausgewertet. Das Anflugprofil wurde anschliessend mit dem Standard-Gleitweg verglichen (siehe Anlage 2).

Anflugprofil G-OJRO

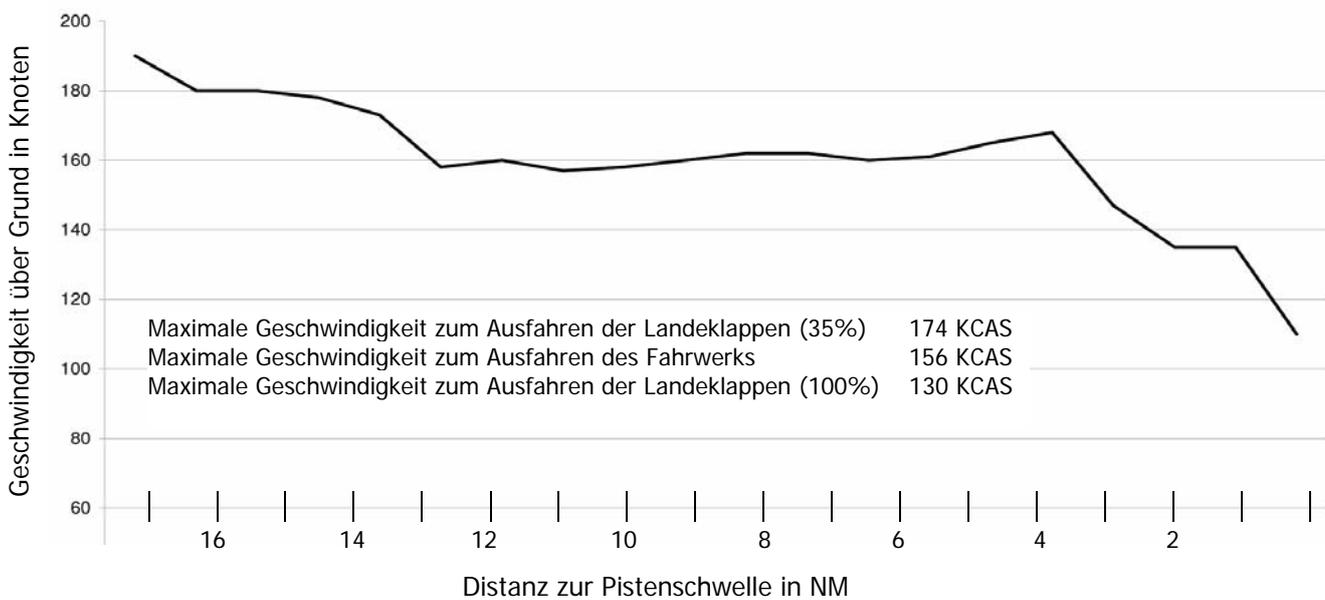
Mit den gleichen Radardaten konnte auch die Anfluggeschwindigkeit rekonstruiert werden. Dabei ist zu berücksichtigen, dass es sich bei der in Anlage 2 dargestellten Geschwindigkeit nicht um die im Flugzeug angezeigte Geschwindigkeit handelt, sondern um die Geschwindigkeit gegenüber dem Boden (*ground speed*).

Geschwindigkeitsverlauf während des Anfluges (Geschwindigkeit über Grund)<sup>1)</sup>

<sup>1)</sup> mit dem aktuell vorherrschenden Wind war die Geschwindigkeitsanzeige im Cockpit 3 bis 4 Knoten höher
