# **Schlussbericht Nr. 2006**

des Luftfahrzeuges Beechcraft BE 35-C33A Debonair, HB-KCK

vom 1. April 2004

Genfer See, zwischen Les Moulins de Rivaz und Cully,  
Gemeinde Puidoux/VD

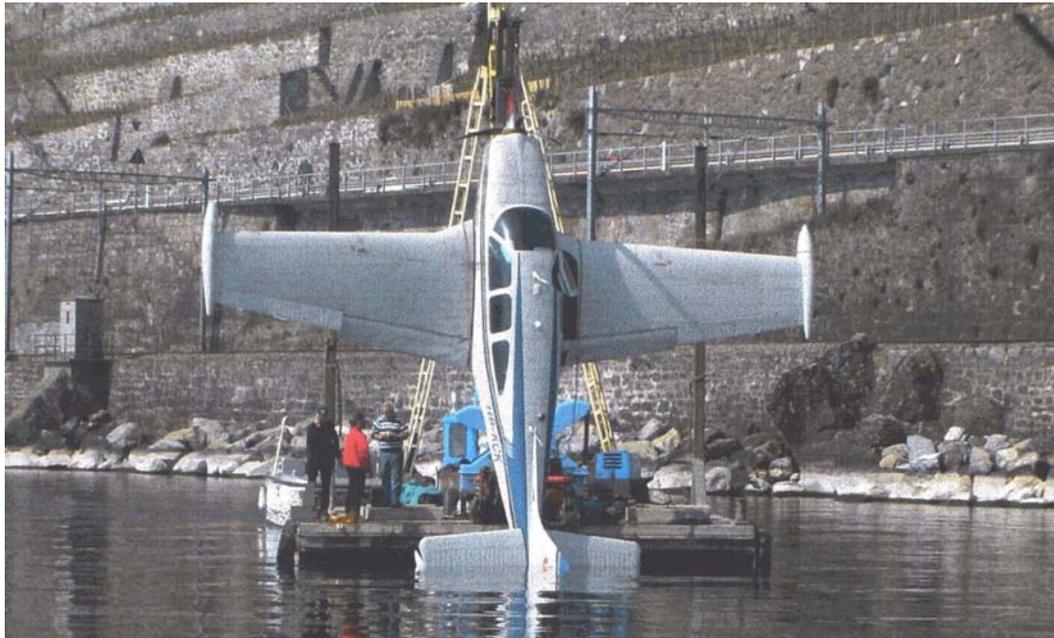
Das Wrack lag auf dem Rücken, auf dem Grund des Genfersees, in einer Tiefe von ca. 25 Metern. Seine Position konnte anhand von Luftblasen an der Wasseroberfläche festgestellt werden.

Die Bergung erfolgte am Tag nach dem Unfall, am späten Vormittag. Das Wrack wurde am Propeller gefasst und mit einem Kran gehoben. Anschliessend wurde es per Boot zum Lausanner Hafen Ouchy gebracht.

Abb. 1: Bergung des Wracks am Tag nach dem Unfall

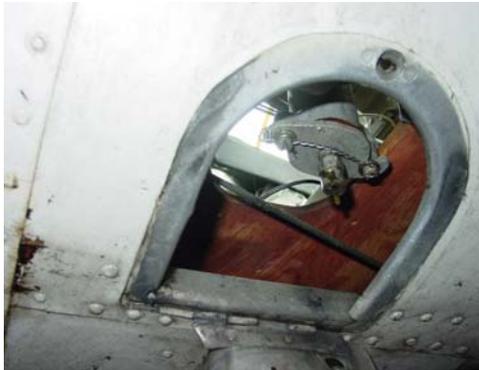
Bei der Untersuchung des Wracks wurde festgestellt, dass sich das Hauptablassventil in geöffneter Stellung befand. Deshalb wurde bei einem Flugzeug des gleichen Typs am Boden eine Messung des Treibstoffverlustes durchgeführt, um zu ermitteln, wie viel Treibstoff durch das Hauptablassventil hätte austreten können, sofern dieses während des Unfallfluges geöffnet gewesen wäre.

Abb. 2: Unter dem Kabinenboden angebrachtes Hauptablassventil.

- Bei der ersten Untersuchung des Wracks war der Treibstoffumschalter auf dem rechten Tank (RH), der Gemischhebel stand auf IDLE CUT-OFF und das Hauptablassventil, unterhalb des Treibstoffumschalters, befand sich in geöffneter Stellung.

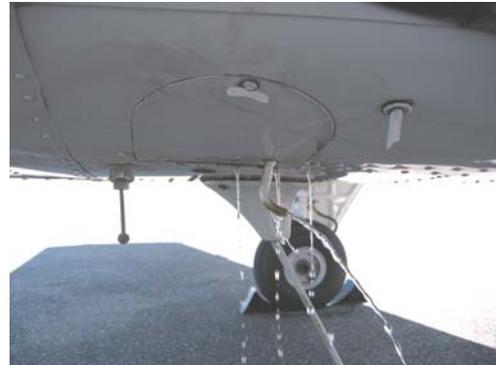
Betriebszustand	Verbrauch des Motors	Treibstoffverlust
Motor abgestellt	- - -	0,68 Liter/min
Anlassvorgang des Motors	- - -	0,22 Liter
Im Leerlauf	4 USG/h	0,67 Liter/min
Steigflugleistung (2700 RPM)	21 USG/h	0,41 Liter/min
Reiseflugleistung (65%)	13,3 USG/h	0,53 Liter/min

- Wenn der Treibstoffumschalter auf OFF steht, fließt nur die Treibstoffmenge aus dem Hauptablassventil, die sich im Filter des Umschalters befindet.
- Die Funktion des Motors wird durch das Öffnen des Hauptablassventils in keiner Weise beeinträchtigt, und auch nicht durch das Umschalten des Tanks, wenn das Ablassventil geöffnet ist.
- Je mehr der Treibstoffverbrauch zunimmt, desto geringer wird der Treibstoffverlust durch das Hauptablassventil.
- Bei geschlossenem Inspektionsdeckel ist in der Kabine sofort nach dem Öffnen des Hauptablassventils ein deutlicher Treibstoffgeruch wahrnehmbar.

Aufgrund der durchgeführten Messungen kann abgeschätzt werden, wie viel Treibstoff während des Unfallflugs verloren gegangen wäre, falls das Hauptablassventil nach der Kontrolle vor dem Start offen geblieben wäre. Die verlorene Treibstoffmenge würde sich schätzungsweise auf 28 l bis 35 l belaufen.

Abb. 3: Treibstoffaustritt durch das Hauptablassventil bei abgestelltem Motor

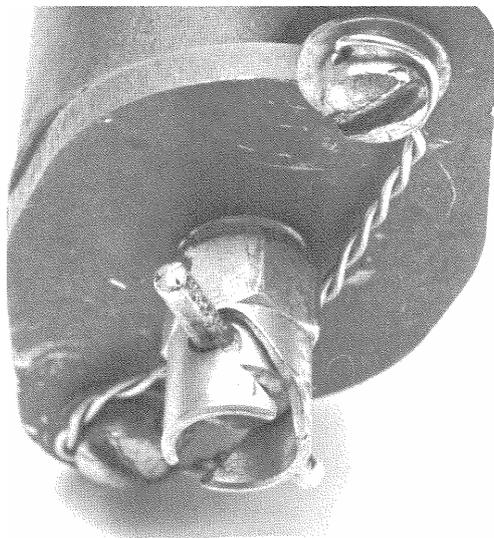
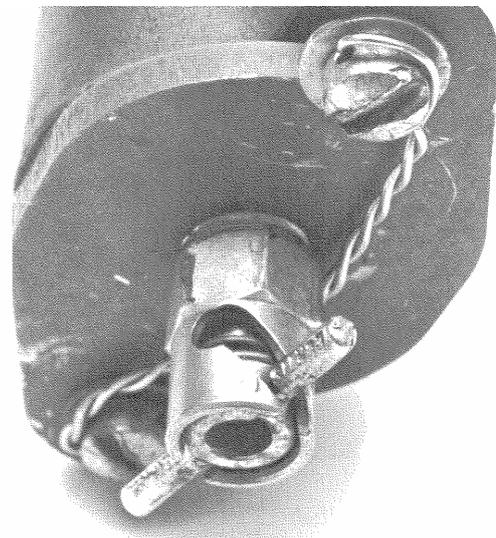
- dass aufgrund der Bajonettform seines Verschlusses ist eine Drehbewegung erforderlich, um das betreffende Ablassventil zu öffnen bzw. in geöffneter Stellung zu halten.
- dass im Rahmen der Aussenkontrolle des Flugzeugs das Ablassventil, bei geschlossenem Treibstoffumschalter, versehentlich in geöffneter Stellung belassen wurde.

Abb. 4: System zum Öffnen und Schliessen des Hauptablassventils

- Nachdem das Hauptablassventil in geöffneter Stellung vorgefunden wurde, erfolgte ein Test, um den zum Öffnen erforderlichen Widerstand zu ermitteln. Es ist eine Kraft von 1,8 kg erforderlich, um das Ablassventil zu öffnen, sowie eine solche von 3,5 kg, um es in geöffneter Stellung zu verriegeln.

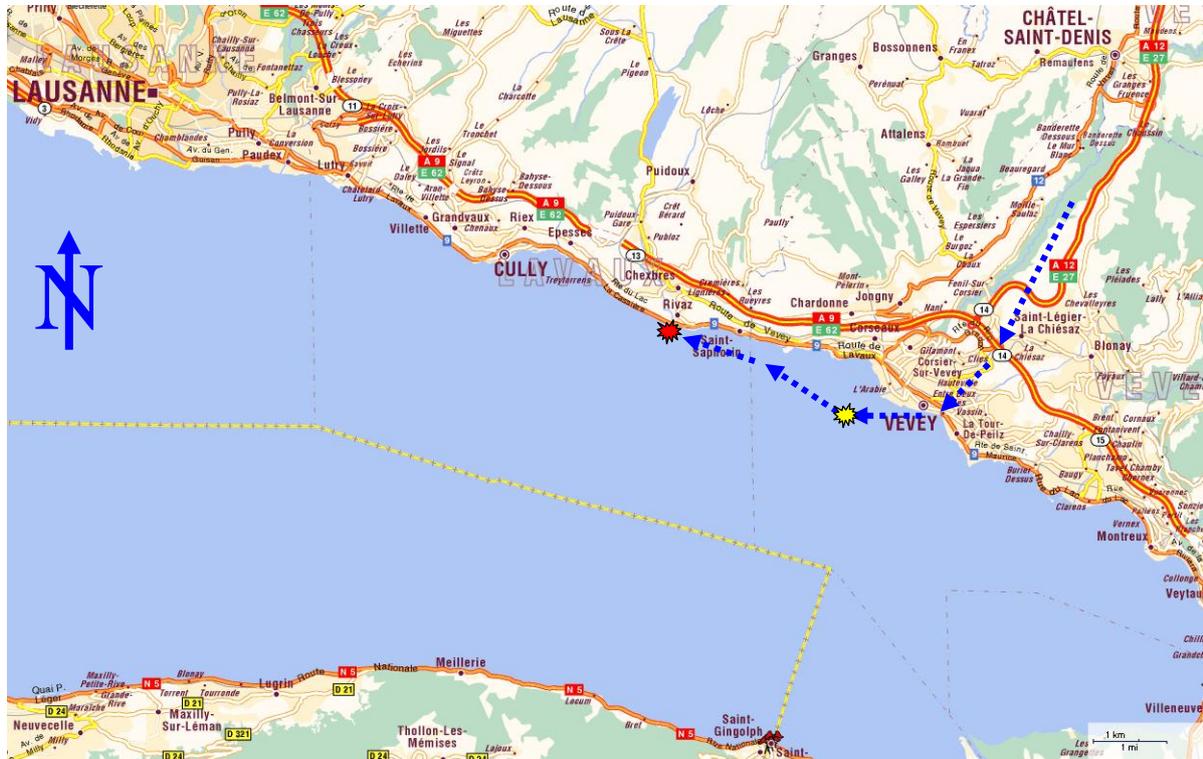
Anhang 1: Darstellung des letzten Streckenabschnitts von HB-KCK

Motorausfall

Notwasserung
