Rapport final No. 2006 du Bureau d'enquête sur les accidents d'aviation

de l'avion Beechcraft BE 35-C33A Debonair, immatriculé HB-KCK

survenu le 1^{er} avril 2004

lac Léman, entre les Moulins de Rivaz et Cully, commune de Puidoux/VD

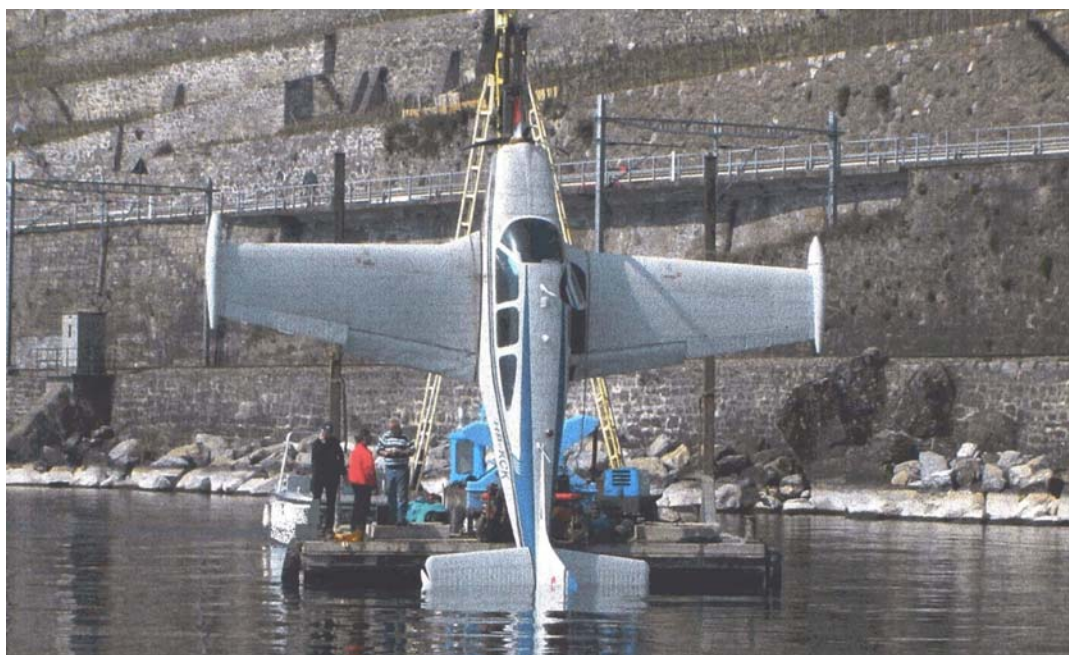
L'épave gisait dans le lac Léman, sur le dos, à environ 25 mètres de profondeur. Sa position a pu être localisée grâce à des bulles d'air qui apparaissaient à la surface de l'eau.

Elle a été remontée le lendemain de l'accident, en fin de matinée. Attachée par l'hélice, l'épave a été soulevée à l'aide d'une grue, puis transportée par bateau jusqu'au port d'Ouchy à Lausanne.

Fig 1: Récupération de l'épave le lendemain de l'accident

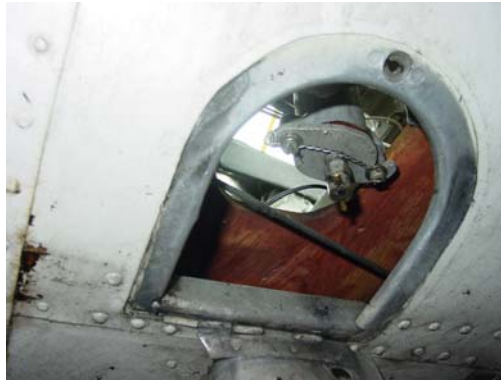
- La purge principale placée sous le filtre du sélecteur d'essence était en position ouverte.
- Le contenu des réservoirs a été récupéré:
 - Le réservoir principal gauche contenait environ 60 l d'essence (AVGAS 100LL) et 2 l d'eau.

Nous n'avons pas constaté d'autre anomalie que la purge principale sur la position ouverte, ce qui provoque une perte d'essence.

Lors de l'inspection de l'épave, la purge principale a été trouvée en position ouverte. C'est pourquoi une mesure de la perte de carburant a été effectuée au sol sur un avion de même type afin d'évaluer la quantité d'essence qui aurait pu s'échapper à travers la purge principale si celle-ci avait été en position ouverte durant le vol de l'accident.

Fig 2: Purge principale placée sous le plancher de la cabine

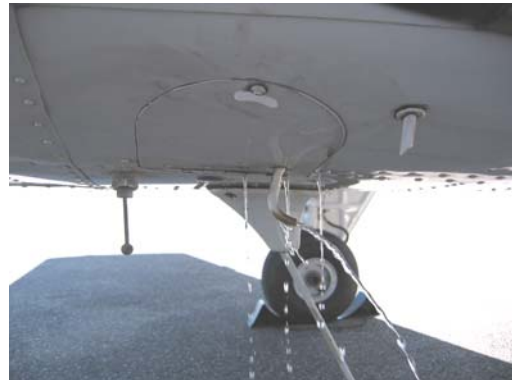
- Lorsque le sélecteur d'essence est sur OFF, seule la quantité de carburant contenue dans le filtre du sélecteur s'écoule de la purge principale.
- Le fonctionnement du moteur n'est aucunement influencé par l'ouverture de la purge principale, ni par la sélection du réservoir lorsque celle-ci est ouverte.
- La perte de carburant à travers la purge principale diminue lorsque le carburant consommé par le moteur augmente.

- Une forte odeur de carburant se dégage dans la cabine sitôt après l'ouverture de la purge principale, avec la porte de visite fermée.

Sur la base des mesures effectuées, il est possible d'évaluer la quantité de carburant qui aurait été perdue pendant le vol de l'accident si la purge principale était restée ouverte après le contrôle effectué avant le départ. La quantité de carburant perdu peut être estimée entre 28 l et 35 l.

Fig 3: Fuite de carburant à travers la purge principale avec moteur à l'arrêt

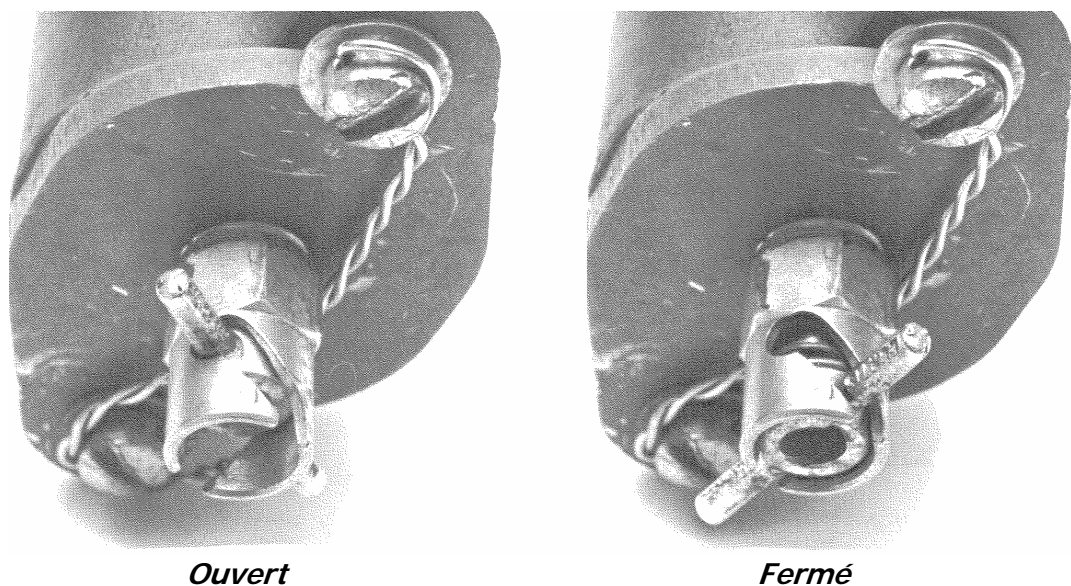
- que la forme de la baïonnette qui équipe la purge concernée nécessite un mouvement de rotation pour l'ouvrir, de même que pour la maintenir en position ouverte;
- que lors du contrôle extérieur de l'avion, avec le sélecteur d'essence fermé, la purge aurait malencontreusement pu rester en position ouverte.

Fig 4: Système d'ouverture et fermeture de la purge principale

- Suite à la découverte de la purge principale ouverte, un test de résistance d'ouverture a été effectué. Une force de 1.8 kg est nécessaire pour ouvrir la purge et respectivement de 3.5 kg pour la verrouiller en position ouverte.
