Schlussbericht Nr. 2007

des Flugzeuges Piper PA-28-181 Archer II, HB-PGC

vom 16. September 2007

in Bocchetta di Föisc, Gemeinde Airolo/TI

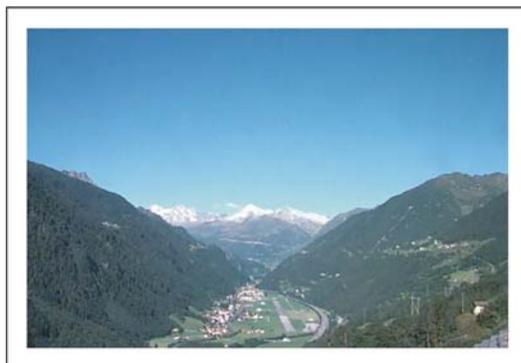
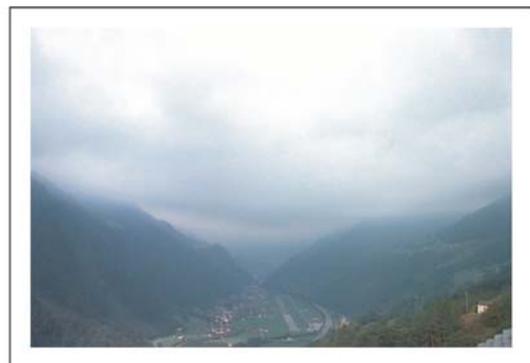
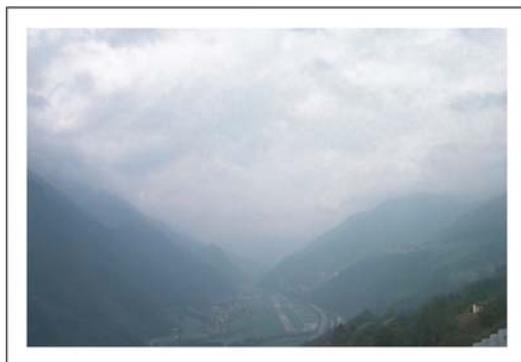
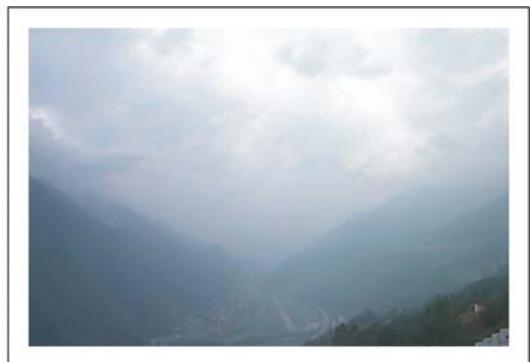
Abbildung 1 – Webcam-Bilder: Aufnahme von Catto aus, Blickrichtung Piotta und Airolo am 16. September 2007. Im Vordergrund ist der Flugplatz Ambri erkennbar. Als Vergleich wurde links oben ein Bild mit klarer Sicht eingefügt.

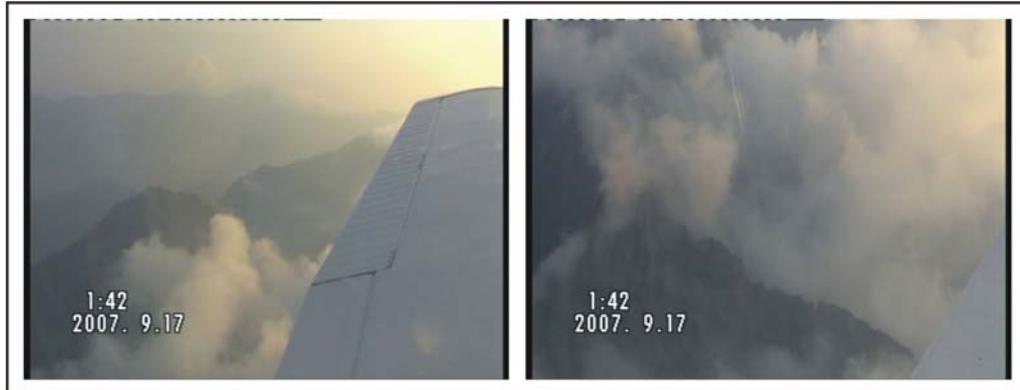
Abbildung 2 – Einzelbilder aus einer Videokamera an Bord des Unfallflugzeugs: Die Aufnahmen entstanden ungefähr um 18:48 Uhr und zeigen die Gegend des Val Traversagna/GR. Wie nach dem Unfall festgestellt wurde, ging die Uhr der Videokamera um 6:54 h vor.

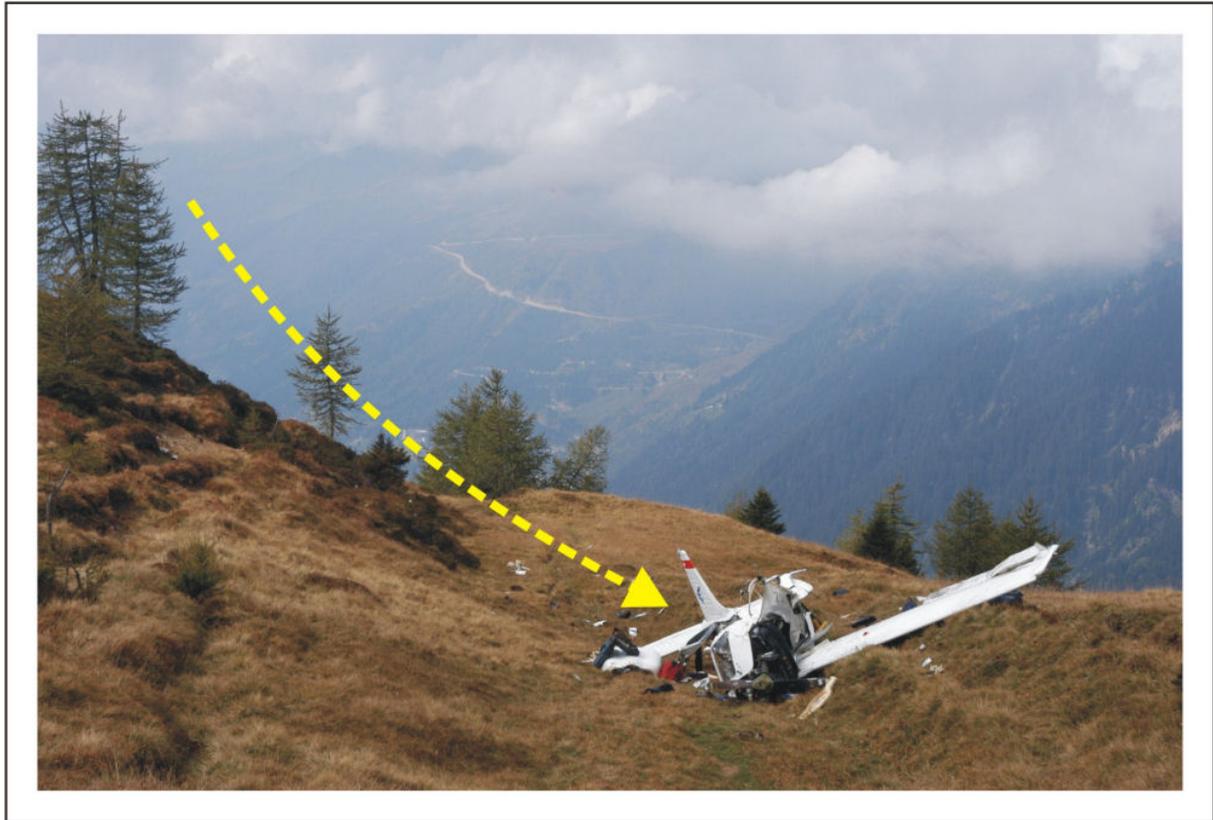
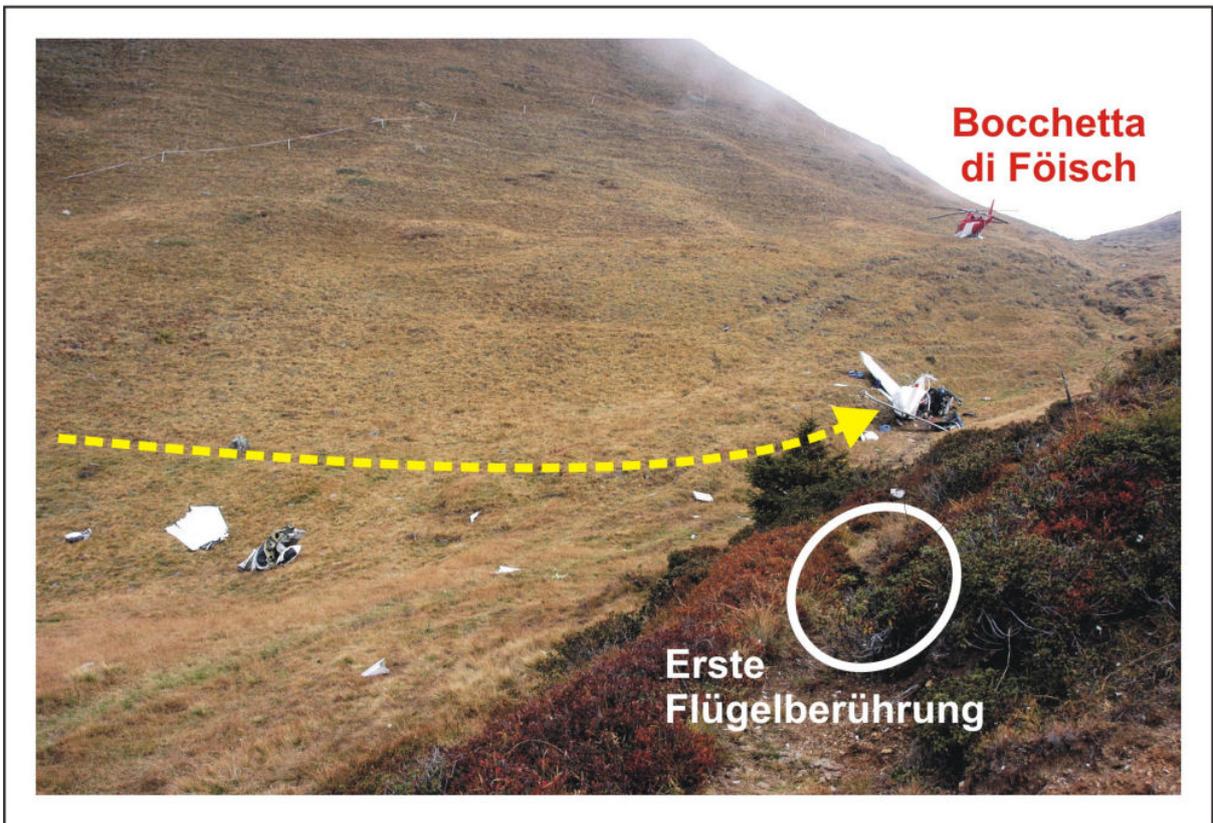
Die Längsachse des Flugzeuges zeigte in eine Richtung von ungefähr 80 Grad. Der rechte Flügel war abgerissen und lag etwa 30 Meter vor und 10 Meter links von der Endlage des Rumpfs (vgl. Anlage 3). Die rechte Seite der Kabine war fast vollständig aufgerissen. Der Motor war nach rechts abgeknickt worden.

Aufgrund der Spuren auf der Unfallstelle und am Wrack konnte Folgendes festgestellt werden: Das Flugzeug berührte das Gelände zuerst mit der rechten Flügelspitze. Der rechte Flügel trennte sich vom Flugzeug, während sich dieses noch etwa dreissig Meter talaufwärts bewegte, bevor es zum Stillstand kam. Beim Aufprall wurde der rechte Teil der Kabine aufgerissen und deformiert.

Mutmassliche Anflugrichtung und Endlage des Wracks
