# **Rapporto finale No. 2007 dell'Ufficio d'inchiesta sugli infortuni aeronautici**

all'aereo Piper PA-28-181 Archer II, HB-PGC

il 16 settembre 2007

presso la Bocchetta di Föisc, comune di Airolo/TI

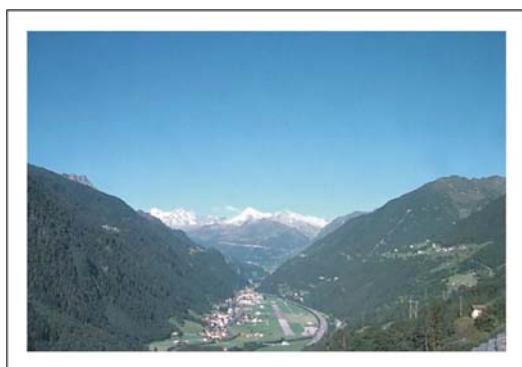
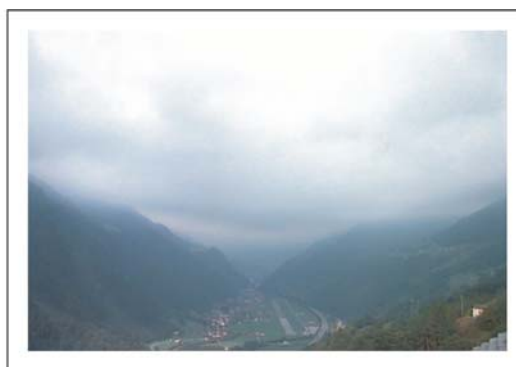
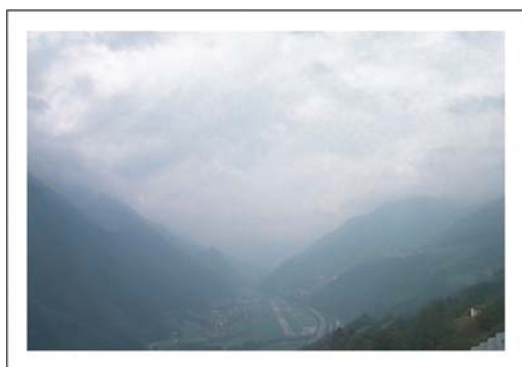
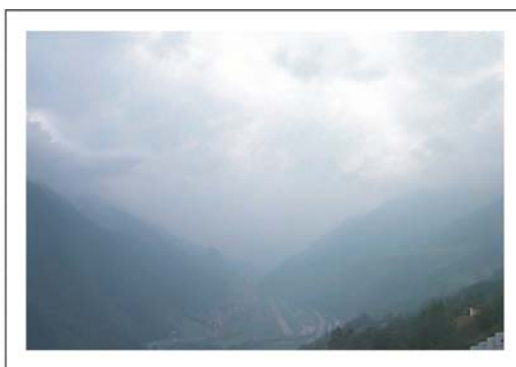
**Fig. 1** – Immagini riprese il 16 settembre 2007 dalla webcam di Catto in direzione di Piotta e Airolo. In primo piano si riconosce l'aerodromo di Ambri. Come confronto, l'immagine in alto a sinistra mostra la Leventina con buona visibilità.

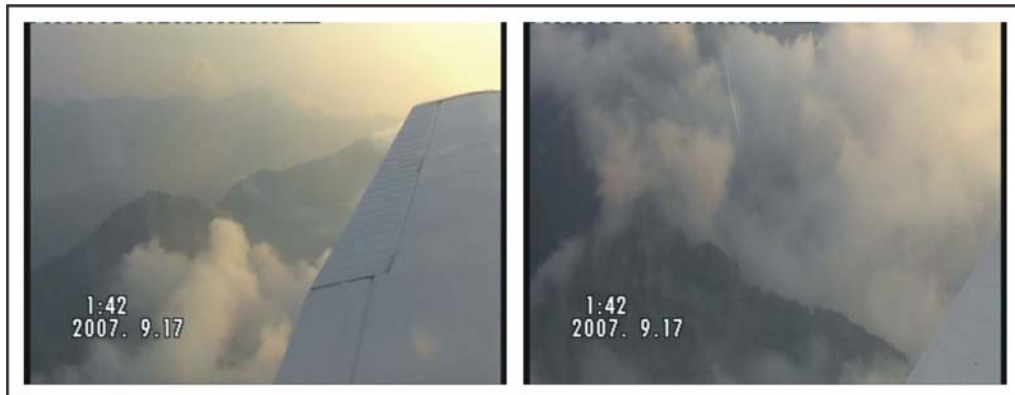
**Fig. 2** – Fotogrammi ricavati da una videocamera a bordo dell'aereo infortunato: le riprese furono effettuate verso le 18:48 h e mostrano la regione della val Traversagna/GR. Dopo l'incidente fu appurato che l'orologio interno della videocamera avanzava di 6:54 h.

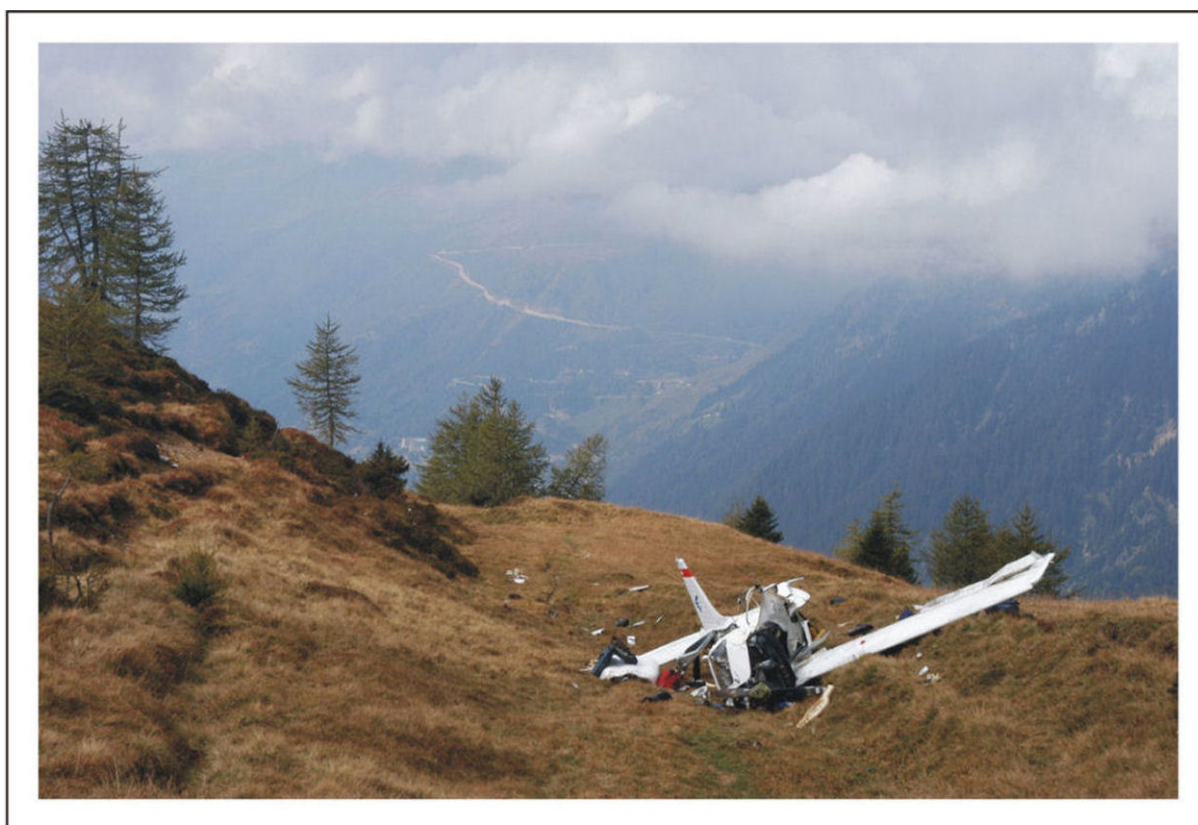
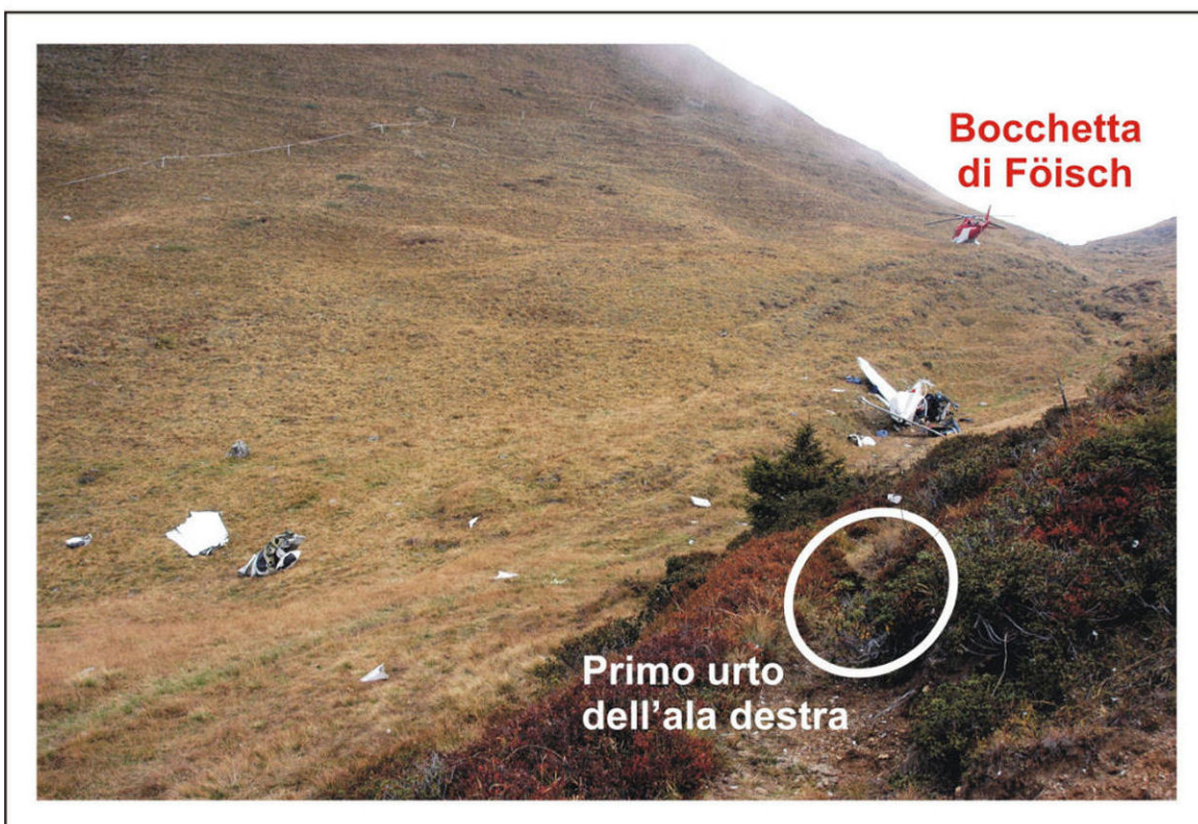
Allegato 3

Posizione finale del relitto
