Schlussbericht Nr. 2008

des Flugzeugs Pilatus Porter PC-6, HB-FMQ

vom 25. Juli 2005

auf dem Flugplatz Buochs, Gemeinde Buochs/NW

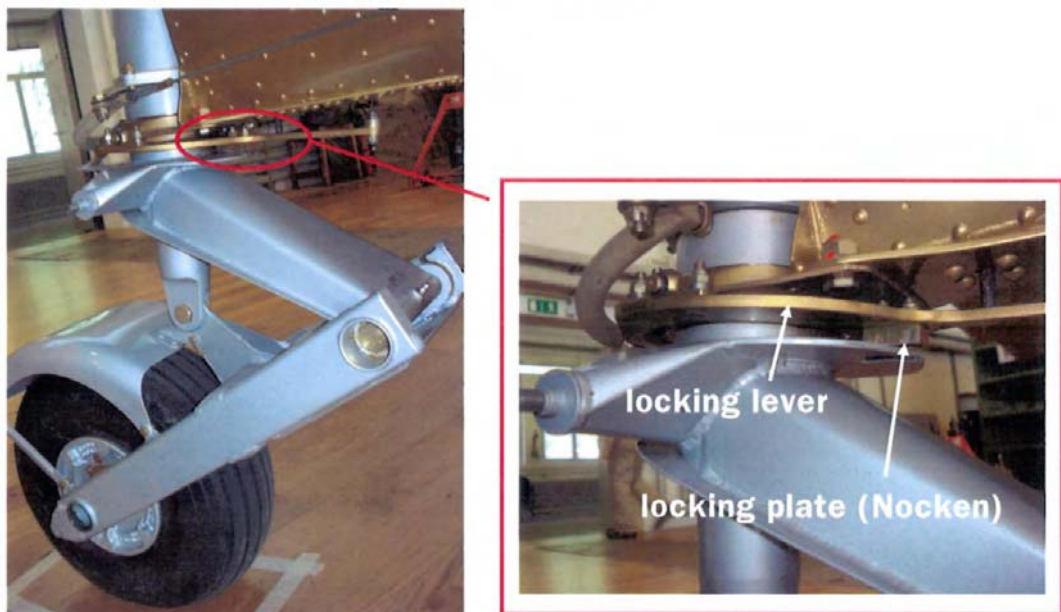
Heckfahrwerk und Detailaufnahme des *locking lever* und *locking plate*

Am Heckrad wurde der Steuerungsmechanismus überprüft. Dabei wurde festgestellt, dass der Nocken (*locking plate*) der Verriegelung fehlte. Während des Starts und der Landung ist die Steuerung des Heckrades durch diesen Nocken verriegelt. Zum Rollen und Manövrieren wird die Verriegelung aufgehoben und das Heckrad wird durch die Seitenrudersteuerung kontrolliert.

Kurze Zeit später wurde der abgebrochene Nocken auf dem Werksgelände gefunden. Eine erste visuelle Überprüfung zeigte, dass die beiden Schrauben abgeschert waren. Die betroffenen Bauteile wurden einer detaillierten Untersuchung unterzogen. Die Ergebnisse der Untersuchung wiesen auf einen spontanen Gewaltbruch hin.

Wenn das Heckrad in Stellung „STEER“ steht, so ist es bis zu einem Winkel von +/- 25° mit dem Seitensteuer verbunden. In Stellung „LOCK“ ist es vom Seitensteuer ausgekuppelt und sollte in zentrierter Stellung verriegelt sein. Die Untersuchung hat ergeben, dass zwei Bolzen, welche den Nocken befestigen, der das Heckrad hätte zentrieren müssen abgeschert waren. Dadurch war das Heckrad jetzt vollständig frei (*swiveling*).

Da der abgescherte Nocken auf dem Werkgelände gefunden wurde, ist davon auszugehen, dass diese Beschädigung vor dem Flug stattgefunden hatte.

Ausserdem hat der Hersteller das Design der Befestigung für die *locking plate* geändert. Diese Änderung wurde mit der Pilatus SB 32-001 eingeführt und ebenfalls als EASA AD 2008-0070 herausgegeben.

Des Weiteren hat Pilatus mit einer vorläufigen Änderung (*temporary revision*) die Durchführung der Vorflugkontrolle angepasst. Es wird jetzt eine explizite Kontrolle der *locking plate* verlangt.

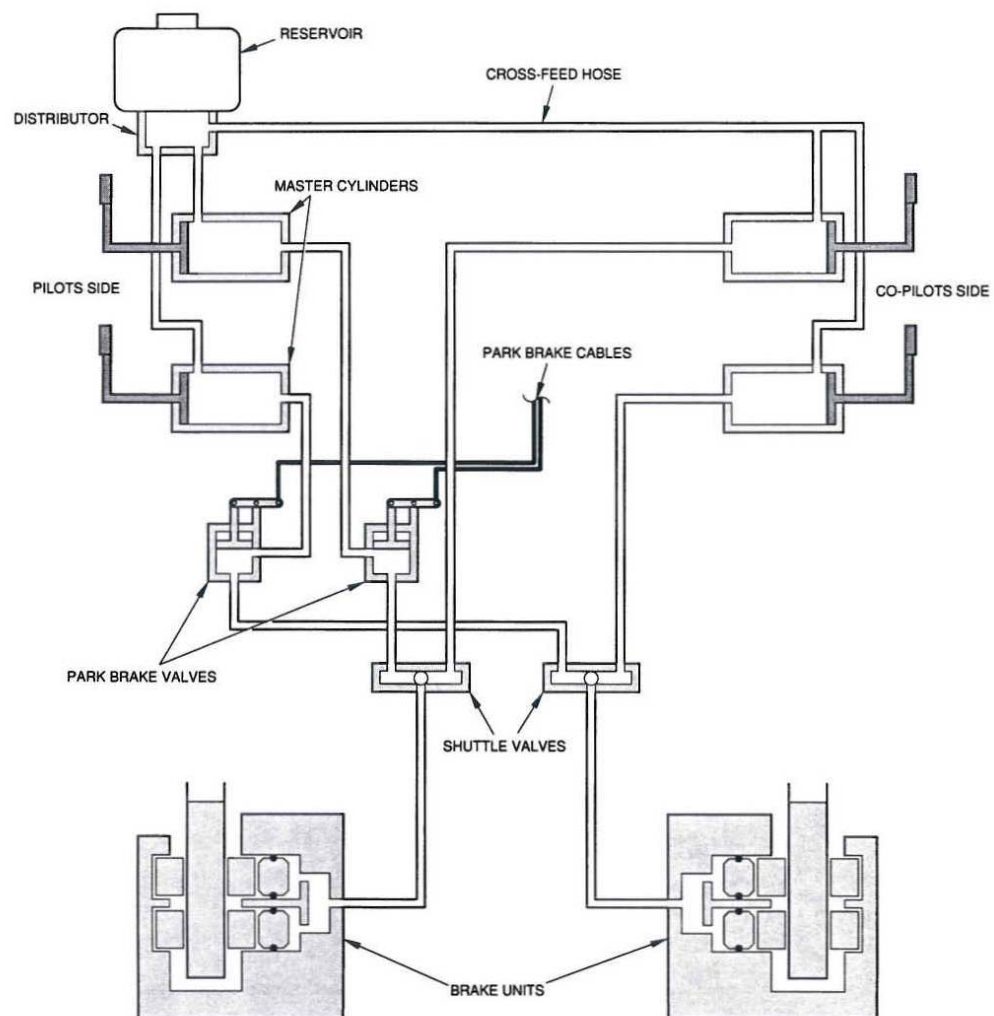
Schematische Darstellung der Bremsanlage aus MM 32-42-00, page 3

Die Wirkungslosigkeit der rechten Bremse beraubte die Besatzung der Möglichkeit, das Ausbrechen zu korrigieren. Die Bremsen des PC-6 sind so stark dimensioniert, dass bei vollem Bremseinsatz die Räder blockieren und Bremsspuren entstehen. Das Fehlen jeglicher Brems- und Verzögerungsspuren lässt den Schluss zu, dass zumindest die rechte Bremse nicht korrekt funktioniert hatte.

- Zu einem späteren Zeitpunkt und nach weiteren Bremszwischenfällen konnte eruiert werden, dass die Bremsanlage infolge ungenügenden Spiels im Betätigungsmechanismus zeitweise nicht korrekt funktionierte.

Als Ursachen wurden eine ungenügende Ausrichtung und zuwenig Spiel zwischen Bremszylinder und Pedal festgestellt.

Der Hersteller hat in der Folge das *service bulletin* (SB) 32-002 herausgegeben, welches festlegt, wie das Spiel und die Ausrichtung der Pedale bei PC-6 Flugzeugen zu kontrollieren seien.

Im Anschluss an dieses SB haben das BAZL und die Europäische Agentur für Flugsicherheit (EASA) die Lufttüchtigkeitsanweisung (LTA) Nr. HB 2008-302; EASA AD 2008-0164 erlassen. Diese Ausgabe wurde durch die LTA HB 2008-311; EASA AD 2008-0171 (mit Referenz auf die Revision 2 des Pilatus SB 32-002) ersetzt.
