Schlussbericht Nr. 2009 des Büros für Flugunfalluntersuchungen

des Flugzeuges Opus 3 (*experimental*), OY-CYZ

vom 23. August 2005

beim Tällistock/Furkapass, Gemeinde Oberwald/VS

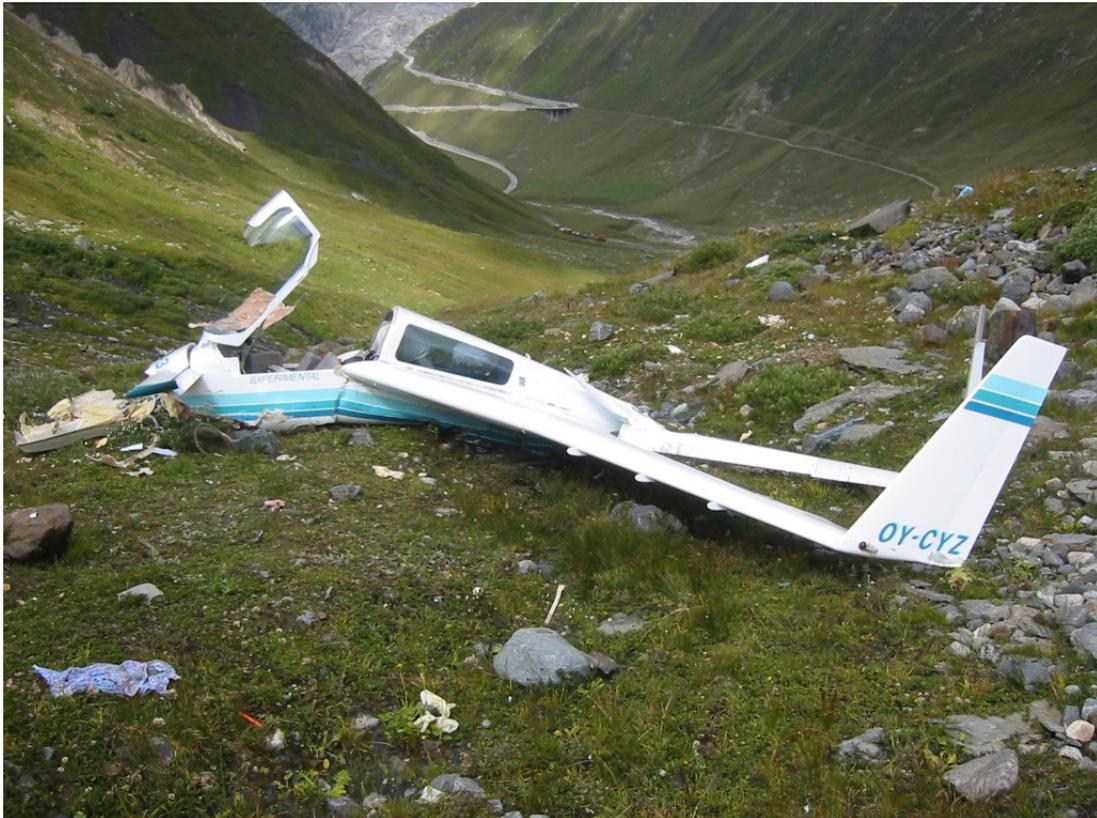
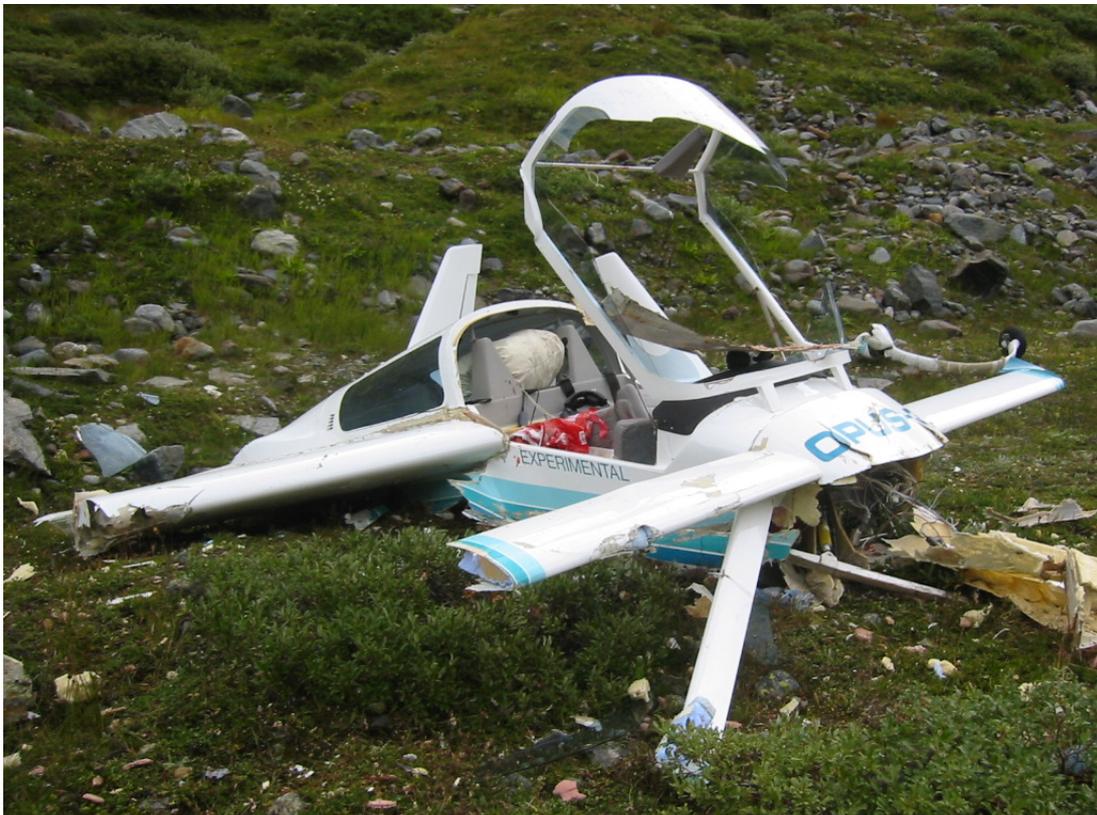
Anlage 1

Neigung zu fliegen, und entscheidet sich deshalb für eine Notlandung, wobei er seinen Flug in Richtung des vor ihm liegenden Hangs fortsetzt. Er beschliesst, das Tal mit voller Leistung und geringer Geschwindigkeit hinaufzufliegen. Der Bodenkontakt erfolgt mit geringem Winkel. Die Opus 3 touchiert den Boden ein erstes Mal, springt wieder auf und kommt rund fünfzehn Meter weiter zum Stillstand (Anlage 1).

Der Unfall ereignete sich in einer gebirgigen Umgebung, auf den Ausläufern eines mit Gras bewachsenen und mit Steinen übersäten Hangs (Anlage 1).

- Der rechte Flügel war beim zweiten Aufprall abgerissen und hinter dem linken Flügel aufgefunden worden.
- Der linke Flügel war noch mit der Zelle verbunden.
- Die Pilotenkabine hat keine schweren Verformungen erlitten.
- Beim ersten Aufprall wurde ein Teil des Fahrwerks abgerissen.
- Beide Blätter des Holzpropellers waren in der Mitte auf identische Weise durchgetrennt.
- Der Höhenmesser war auf 1015 hPa eingestellt.
- Der Treibstoff war aus den Tanks ausgelaufen.
- Die Kabinenhaube war zerbrochen.
- Die Sicherheitsgurten waren benutzt worden und haben den Belastungen standgehalten.
- Eine visuelle Überprüfung des Wracks ergab keine Anzeichen für vorbestandene Mängel.

Das Flugzeug kam nach zweimaligem Aufprallen im Abstand von rund fünfzehn Metern zum Stillstand. Die Spuren des ersten Aufpralls weisen darauf hin, dass der Bodenkontakt heftig war. Dies bestätigen auch die vom Flugzeug abgerissenen Teile.

Ansicht des Flugzeugwracks am Unfallort

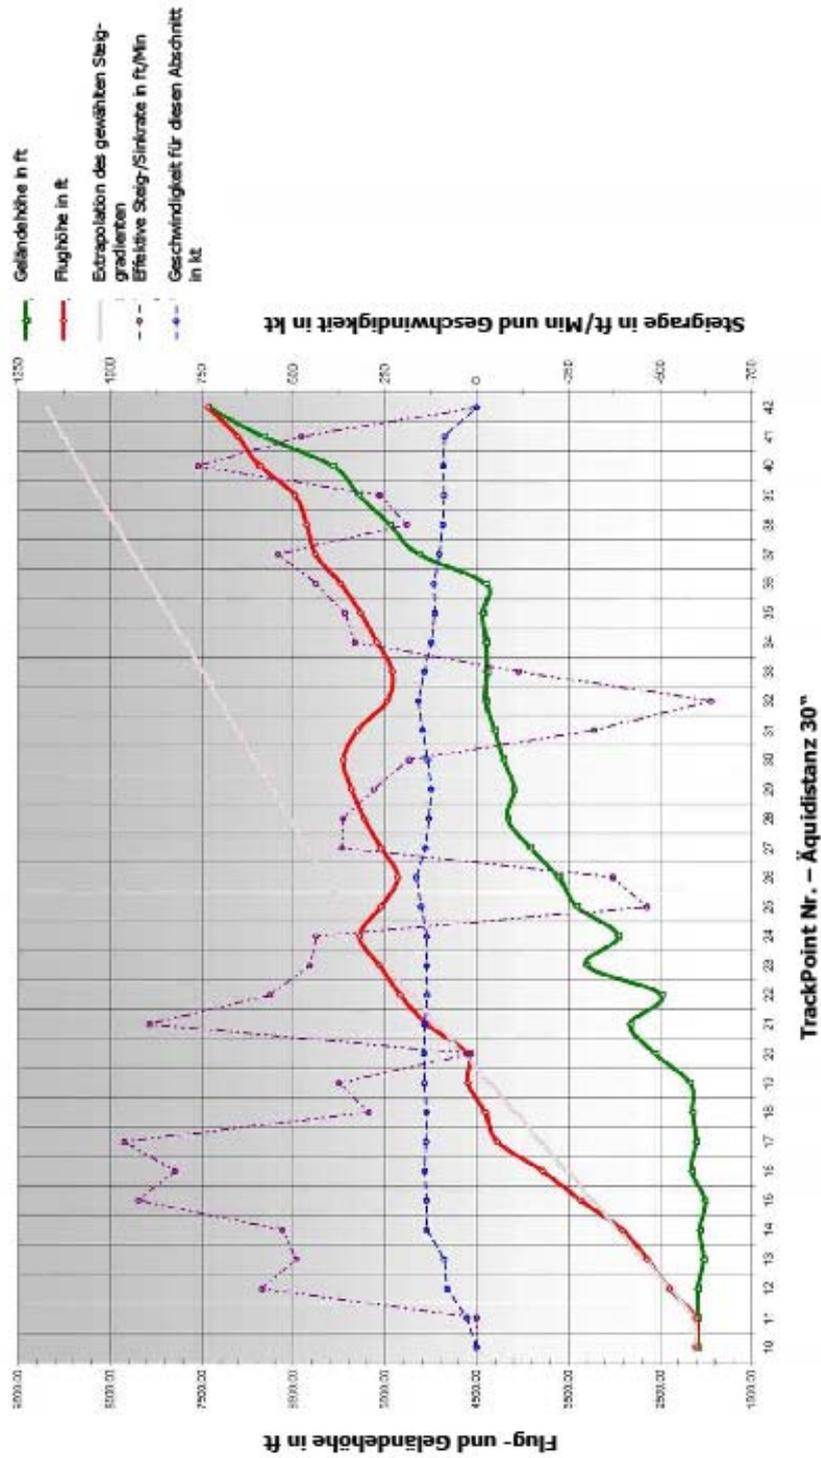
Die Parameter des Unfallflugs konnten dem GPS-Empfänger entnommen werden (Anlage 2).

Die Daten zeigen, dass das Flugzeug zunächst regelmässig bis auf 5777 ft (1761 m) anstieg. Diese Flughöhe wurde kurz vor dem Überflug des Dorfes Fiesch erreicht. Dies entspricht dem gewünschten Profil für die Überquerung des Furkapasses. Anschliessend setzte der Pilot seinen Flug fort, wobei er über eine Entfernung von rund 12 NM abwechselnd an Höhe verlor und wieder gewann, um unter der Wolkenuntergrenze zu bleiben. Über dem Flugplatz von Ulrichen betrug seine Flughöhe nur 5586 ft (1703 m), d.h. 191 ft weniger als 12 NM zuvor. Von diesem Ort an ist eine regelmässige Zunahme der Flughöhe zu verzeichnen, wobei diese aber unter der zur Passüberquerung erforderlichen Steigung liegt. Ausserdem ist eine laufende Geschwindigkeitsabnahme zu beobachten. Aus diesem Grund war die Flughöhe des Flugzeugs am Fuss des Passes deutlich zu tief.

Diagramm verschiedener Flugparameter
