Rapport final no. 2009 du Bureau d'enquête sur les accidents d'aviation

concernant l'accident
de l'aéronef du type Opus 3 (*experimental*), immatriculé OY-CYZ
survenu le 23 août 2005
au lieu-dit Furkapass-Tällistock, sur la commune d'Oberwald/VS
à environ 50 km à l'est/nord-est de Sion

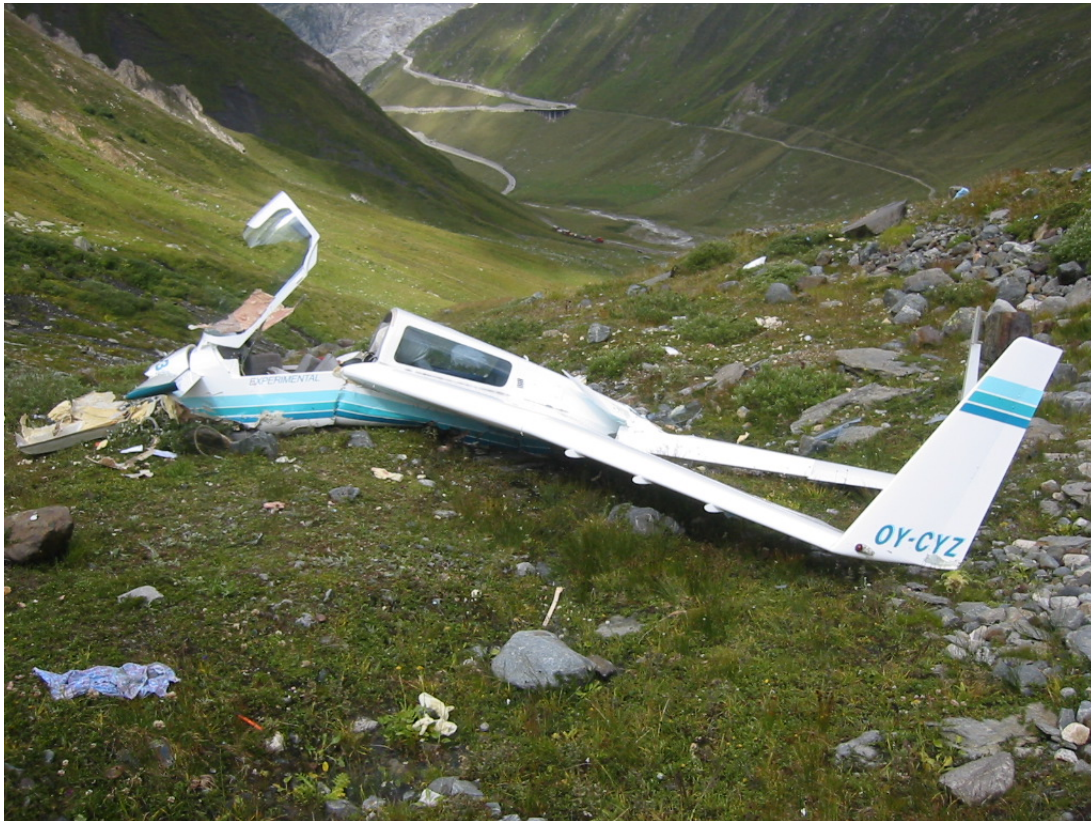
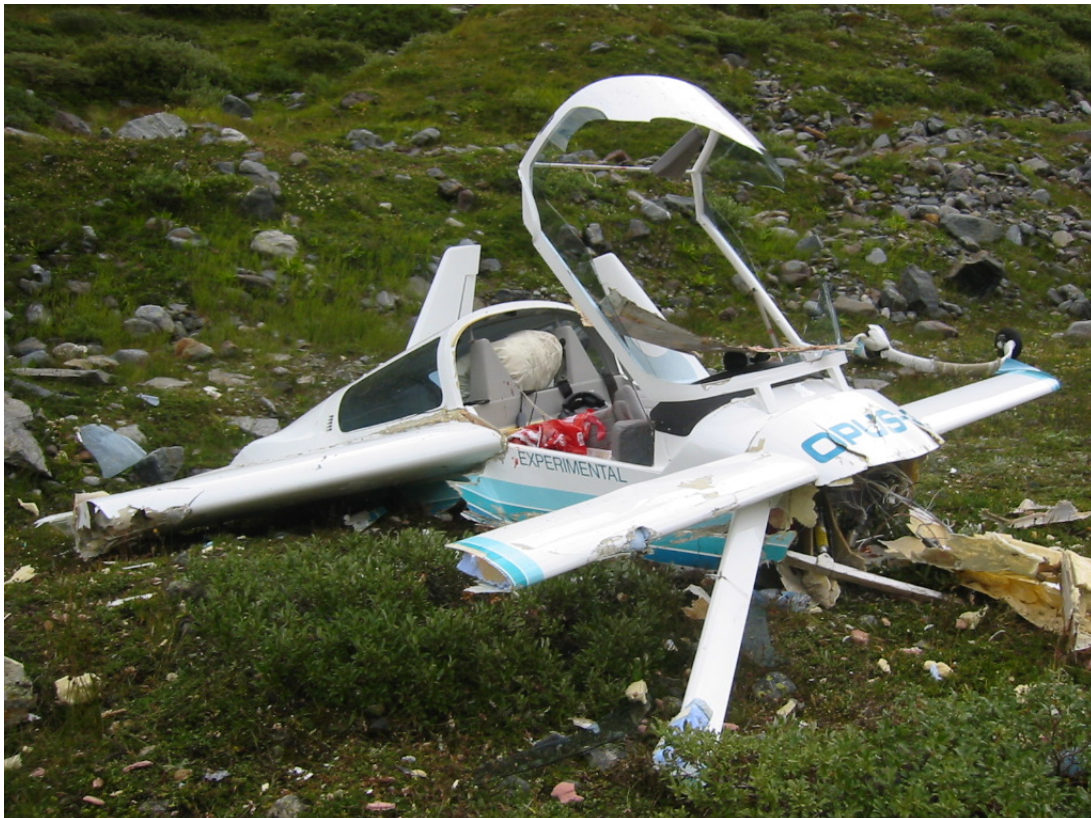
Annexe 1

L'accident est intervenu dans un environnement montagneux, sur les contreforts d'une pente dont la nature du sol est composée de pâturages et de rochers (annexe 1).

- L'aile droite a été arrachée lors du deuxième impact et retrouvée derrière l'aile gauche.
- L'aile gauche était encore solidaire de la cellule.
- L'habitacle n'a pas subi de grandes distorsions.
- Une partie du train d'atterrissage a été arrachée lors du premier impact.
- Les 2 pales de l'hélice en bois étaient sectionnées de façon identique à mi-distance.
- L'altimètre était calé sur 1015 hPa.
- Les réservoirs d'essence s'étaient vidés de leur contenu.
- La verrière était cassée.
- Les ceintures de sécurité ont été utilisées et ont résisté aux contraintes.
- Un examen visuel de l'épave n'a fourni aucun indice de défaut préalable.

L'appareil s'est immobilisé au terme de deux impacts distants d'une quinzaine de mètres. Les traces laissées par le premier impact indiquent que la prise de contact avec le sol a été violente et les éléments arrachés de l'avion le confirment.

Vues de l'épave sur le lieu de l'accident

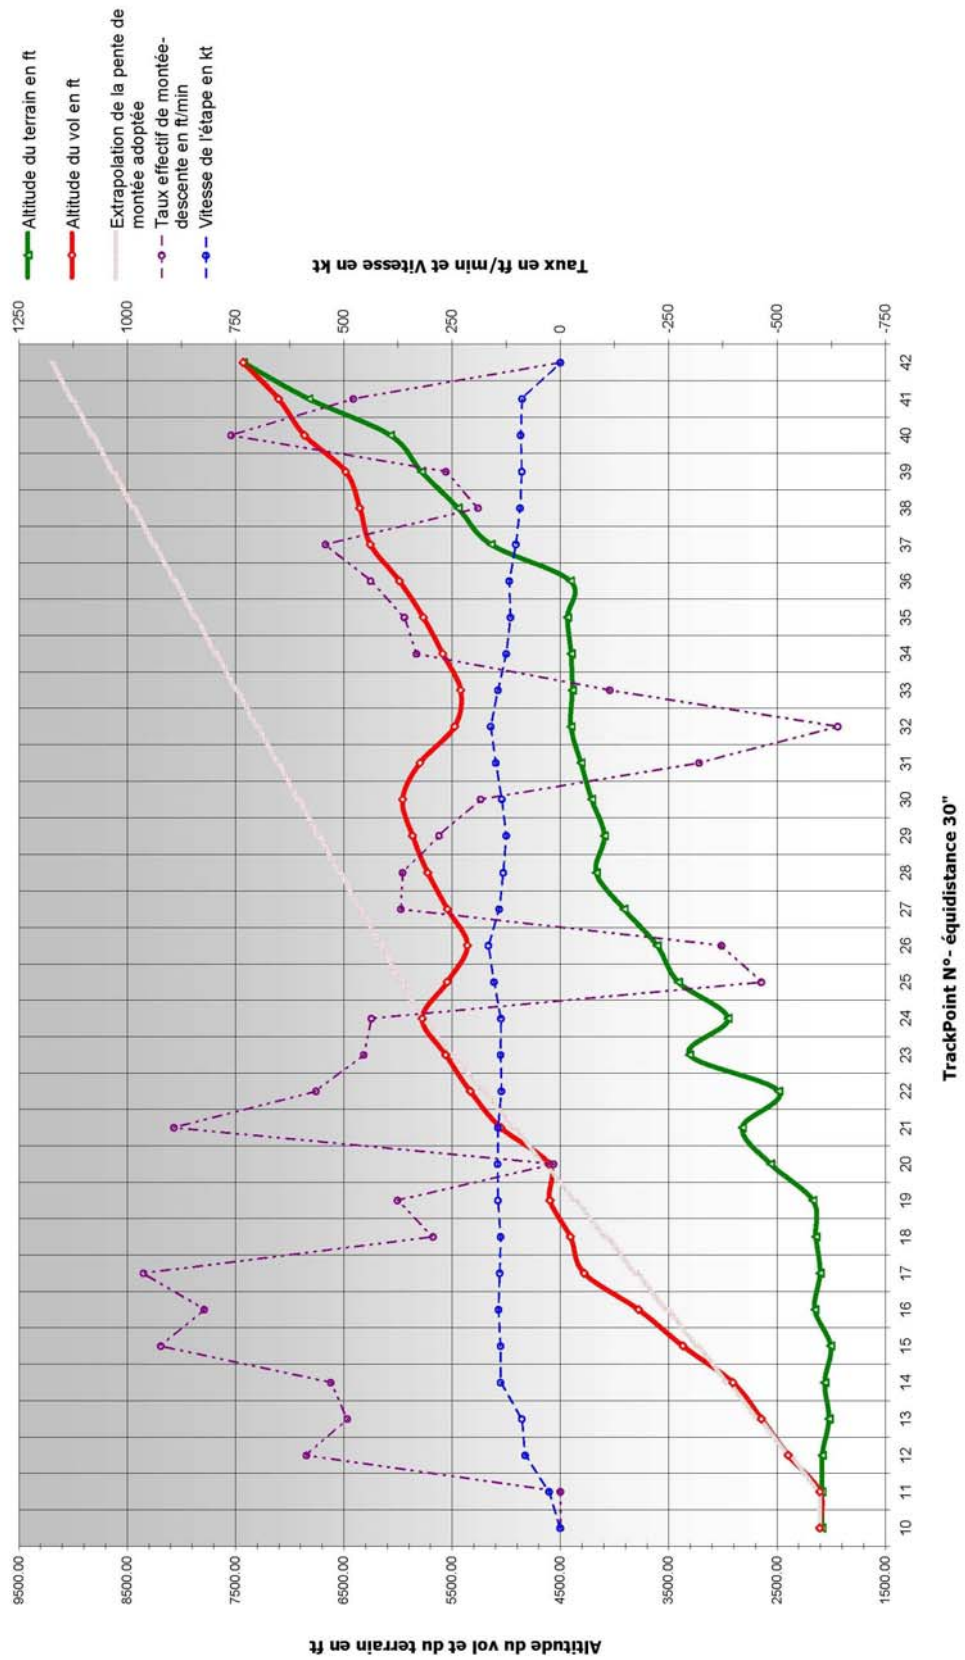
Diagramme de différents paramètres du vol

Les paramètres du vol de l'accident ont pu être extraits du récepteur GPS (annexe 2).

Ces paramètres ont révélé que le pilote a tout d'abord effectué une montée régulière jusqu'à l'altitude de 5777 ft (1761 m) qu'il a atteinte peu avant le survol de la localité de Fiesch. Ceci correspond au profil souhaité pour le passage du col de la Furka. Il a poursuivi son vol en alternant perte et gain d'altitude sur une distance d'environ 12 NM pour rester en dessous de la base des nuages. De fait, à la verticale de l'aérodrome d'Ulrichen, son altitude n'était que de 5586 ft (1703 m) soit 191 ft en dessous de l'altitude qu'il avait 12 NM plus tôt. Dès cet endroit, on observe une montée régulière, toutefois en dessous de la pente requise pour le franchissement du col, ainsi qu'une diminution progressive de sa vitesse. De ce fait il s'est présenté au pied du col avec un déficit important d'altitude.
