# **Schlussbericht Nr. 2010**

des Flugzeuges Robin DR300-180R, HB-EPG

vom 4. Juli 2006

Flugplatz Saanen, Gemeinde Saanen/BE

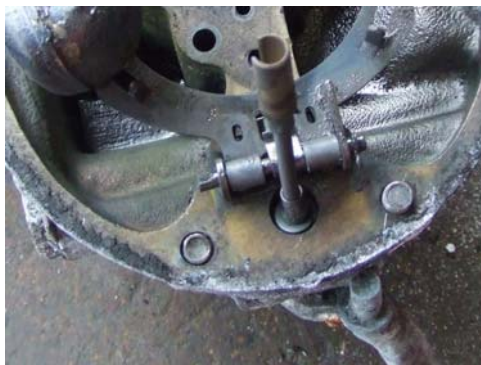
Der eingebaute Schwimmer war aus Metall gefertigt. Das Schwimmerscharnier, welches eine hemmungsfreie Auf- und Abwärtsbewegung des Schwimmers im Nivelliergefäss des Vergasers gewährleisten sollte, wurde ausgemessen.

Obwohl der Vergaser während des Brandes hohen Temperaturen ausgesetzt war, konnten unter anderem die Spielverhältnisse des Schwimmerscharniermechanismus untersucht und mit denen eines Neuteils verglichen werden. Das Spiel im Scharnier des verunfallten Flugzeuges gegenüber dem Neuteil war um den Faktor 2.5 grösser. Dies hatte zur Folge, dass die freie Bewegung an der Aussenseite des Schwimmerkörpers nach oben (Verdrehung) 10 mm gegenüber 4 mm eines neuen Schwimmers betrug. Seitlich bewegte sich der Schwimmerkörper des verunfallten Flugzeuges 5 mm gegenüber 2 mm eines neuen Schwimmers.

Fig. 1: Schwimmerscharnier und Nivelliergefäss Fig. 2: Abnützungen am Schwimmerscharnier

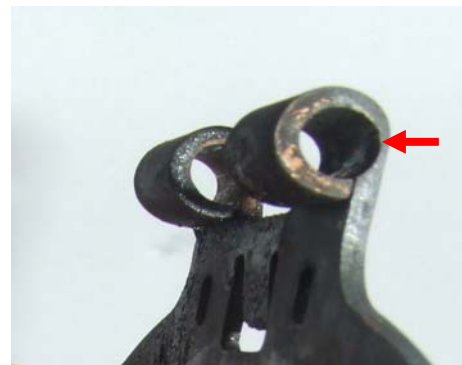
Es kann mit grosser Wahrscheinlichkeit angenommen werden, dass das grosse Spiel im Schwimmerscharnier die freie Auf- und Abwärtsbewegung des Schwimmers zeitweise stark behinderte und dadurch die Niveauregulierung im Vergaser gestört war. Wenn die Störung auftrat, überlief die Schwimmerkammer.

- Die Motorpanne vom 04.07.2006 ereignete sich etwa fünf Flugstunden nach der zweiten Vergaser-Reparatur vom 27.06.2006.
- Am Schwimmersystem des Vergasers wurde ein übermässiges Spiel zwischen der Bohrung und dem Bolzen des Scharniermechanismus festgestellt.

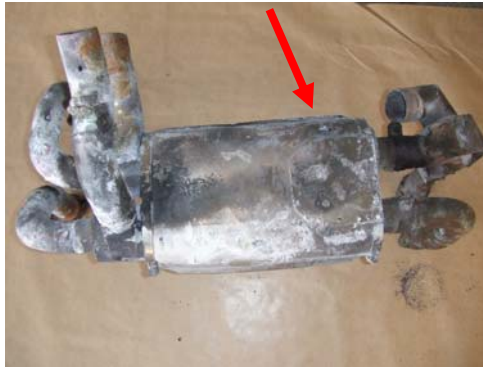
Am Gehäuse des *mufflers* wurde ein ca. 2 cm grosses rundes Loch vorgefunden. Ein Zusammenhang zwischen dieser Beschädigung und dem Abstellen des Motors vor der Landung, dem anschliessenden Brandausbruch und der nachfolgenden Zerstörung des Flugzeuges, konnte nicht ermittelt werden.

Fig. 3: *Muffler*-Gehäuse mit Loch

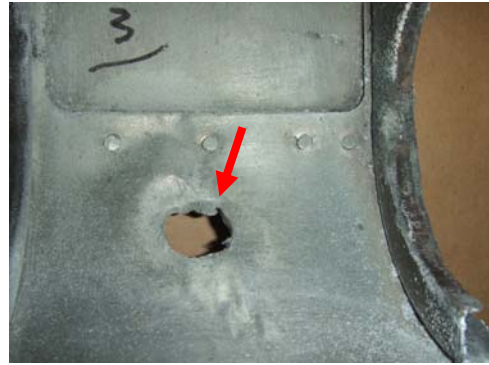
Fig. 4: Beschädigungen im *muffler*-Gehäuse
