Rapport final no. 2010 du Bureau d'enquête sur les accidents d'aviation

de l'avion Robin DR300-180R, HB-EPG

survenu le 4 juillet 2006

Aérodrome de Saanen, commune de Saanen/BE

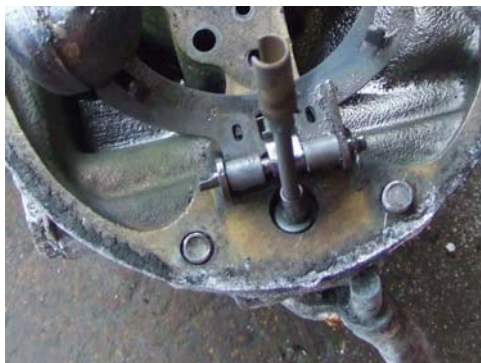
Le flotteur équipant le carburateur était en métal. La charnière du flotteur, qui devait permettre à celui-ci de s'élever ou de s'abaisser librement dans la cuve du carburateur, a été mesurée.

Bien que le carburateur ait été soumis à des températures élevées durant l'incendie, il a été possible d'examiner entre autres, le jeu du mécanisme de la charnière du flotteur et de le comparer avec un élément neuf. Le jeu de la charnière de l'avion accidenté était 2.5 fois supérieur à celui de l'élément neuf. Cela a eu pour conséquence, que la liberté de mouvement sur le côté extérieur du flotteur vers le haut (torsion), était de 10 mm par rapport aux 4 mm d'un flotteur neuf. Latéralement, le flotteur de l'avion accidenté présentait un jeu de 5 mm contre 2 mm pour un flotteur neuf.

Fig. 1: Charnière du flotteur et cuve du carburateur

Il est fort probable que le jeu important constaté au niveau de la charnière du flotteur ait parfois fortement entravé les mouvements verticaux du flotteur, perturbant ainsi par moments la régulation du niveau d'essence dans le carburateur. Lorsque ce dérangement survenait, la cuve du flotteur débordait.

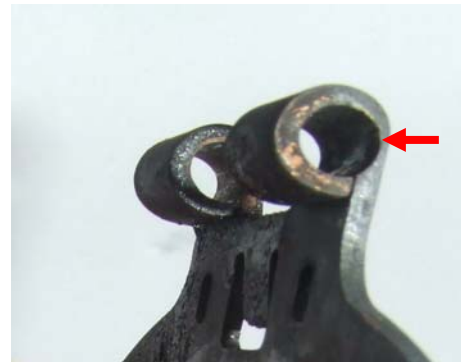
Fig. 2: Traces d'usure sur la charnière du flotteur

- On a décelé un jeu anormal entre la taille du forage de logement de la tige de la charnière du flotteur du carburateur et cette tige.
- L'autorisation EPG/1 délivrée par l'OFAC à l'exploitant n'autorisait que des travaux d'entretien courants sur l'avion HB-EPG, mais pas des travaux de réparation tels le démontage et le remontage du carburateur.

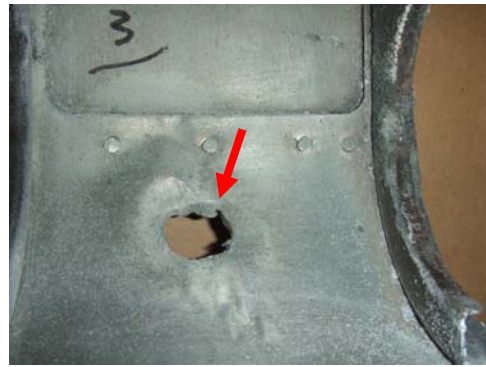
Un trou rond d'environ 2 cm de diamètre a été découvert sur le boîtier du *muffler*. Par contre, aucun lien n'a été établi entre ce dommage, l'arrêt du moteur juste avant l'atterrissage et l'incendie qui a suivi.

Fig. 4: Dommages dans le boîtier du *muffler*
