# **Schlussbericht Nr. 2011**

über den Unfall

des Flugzeuges Piper PA-28-181, HB-PHB

vom 4. Oktober 2005

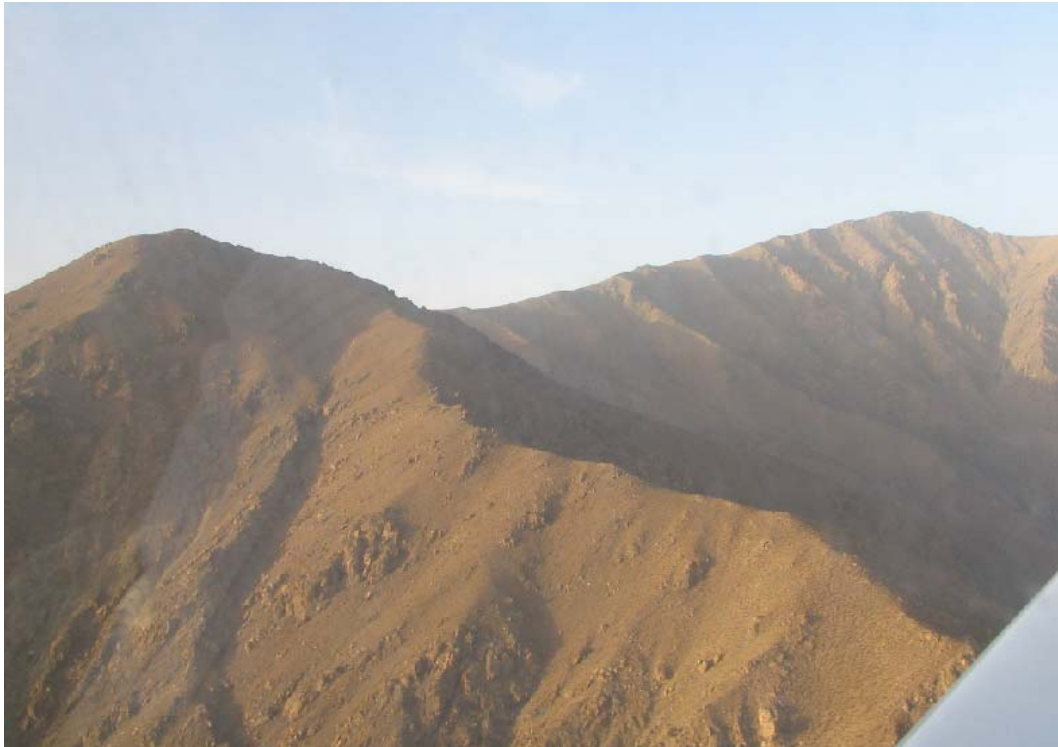
Die von Pilot D angefertigten Fotografien zeigen gute Sichtverhältnisse und einen annähernd wolkenlosen Himmel (vgl. Abbildung 1).

**Abbildung 1:** Gegend südlich von Azgour, aufgenommen am 2. Oktober 2005 an Bord der HB-PHB, Blickrichtung Süd, Flughöhe ca. 9000 ft AMSL.

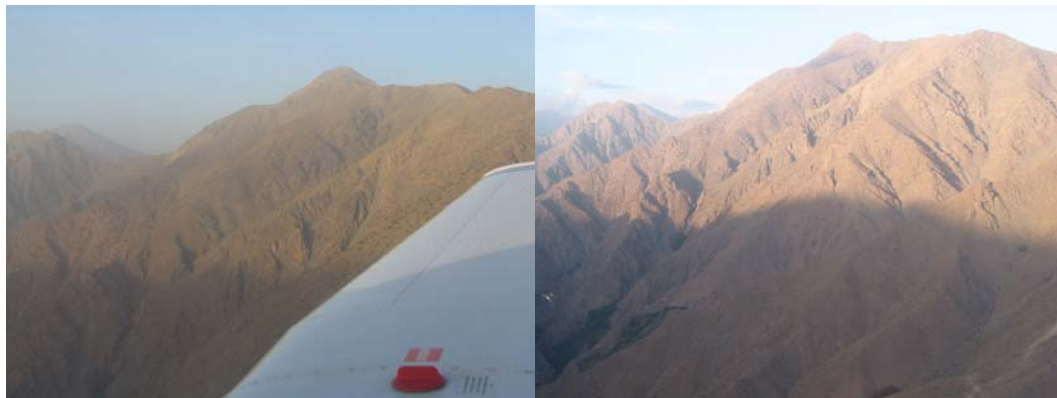
**Abbildung 2:** Links eine Luftaufnahme, die am 2. Oktober 2005 um 06:57 UTC an Bord der HB-PHB südlich von Azgour gemacht wurde. Rechts eine Fotografie aus der HB-PHB, die am 4. Oktober 2005 um 07:08 UTC ungefähr an der gleichen geografischen Position und gleicher Blickrichtung aufgenommen wurde.

Um 07:08 UTC machte der Fluglehrer eine Fotografie, die zeigt, dass die Maschine daran war, auf einer geringeren Höhe als am 2. Oktober 2005 in das gegen Osten ansteigende Tal südlich von Azgour einzufliegen.

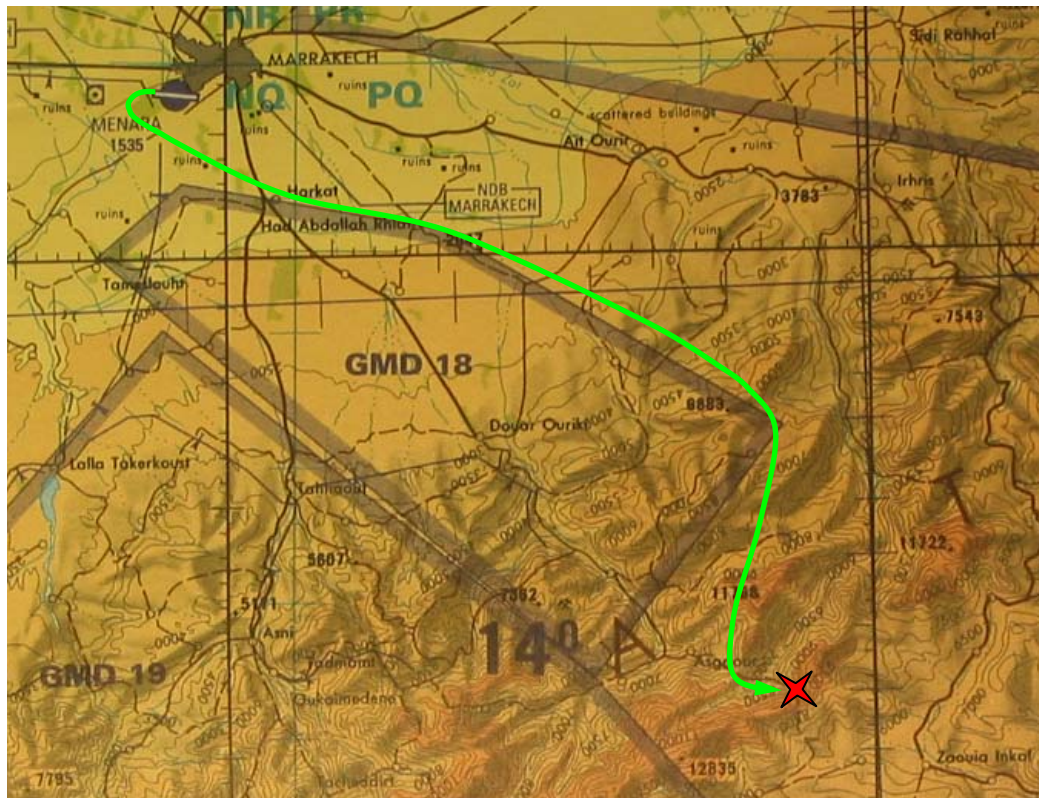
Kurze Zeit später kollidierte die Maschine auf einer Höhe von 8500 ft AMSL mit der gegen Norden abfallenden Flanke des Tales. Die vier Insassen des Flugzeuges erlitten tödliche Verletzungen. Das Flugzeug wurde zerstört.

**Abbildung 3:** Rekonstruierter Flugweg der HB-PHB am 4. Oktober 2005.

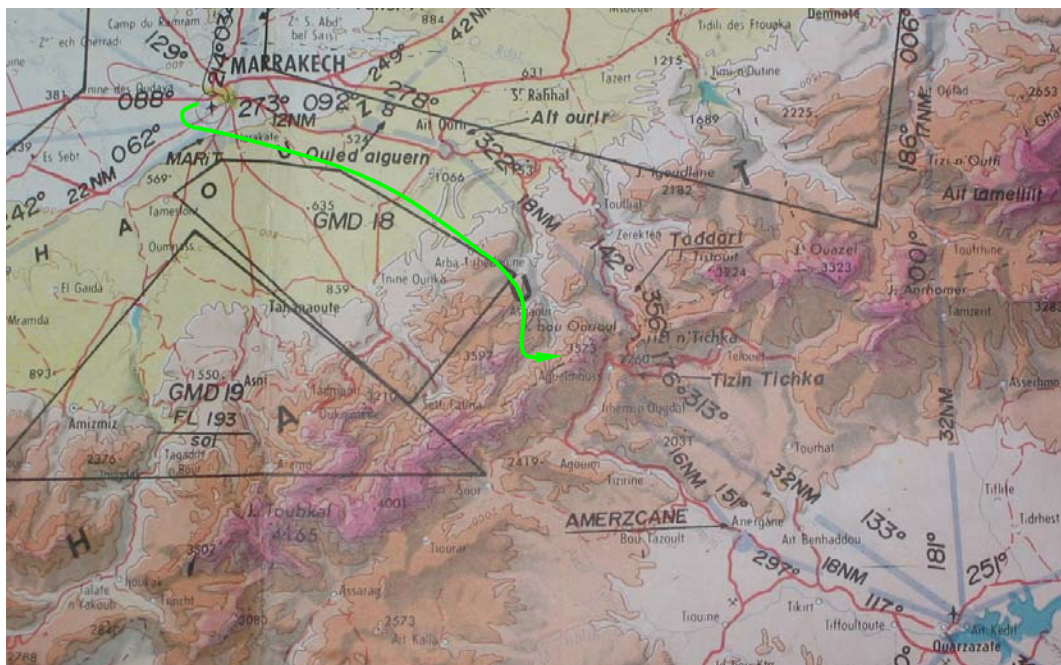
Das nationale Amt für Flughäfen (*office national des aéroports*) des marokkanischen Transportministeriums publiziert eine Navigationskarte (*carte de cheminement VFR*) für den Sichtflug, auf der zwischen Marrakech und Ourazazate ein empfohlener Flugweg (*itineraire recommandé*) eingezeichnet ist. Dieser führt von Marrakech über Ait-Ouirir, Taddert, den Tizi-n-Tichka-Pass und Amerzgame nach Ouarzazate (vgl. Abbildung 4).

**Abbildung 4:** Ausschnitt aus der *carte de cheminement VFR* des *office national des aéroports*, mit einem empfohlenen Flugweg für die Strecke zwischen Marrakech und Ouarzazate (graue Linie). Im Vergleich dazu der rekonstruierte Flugweg der HB-PHB (grüne Linie).

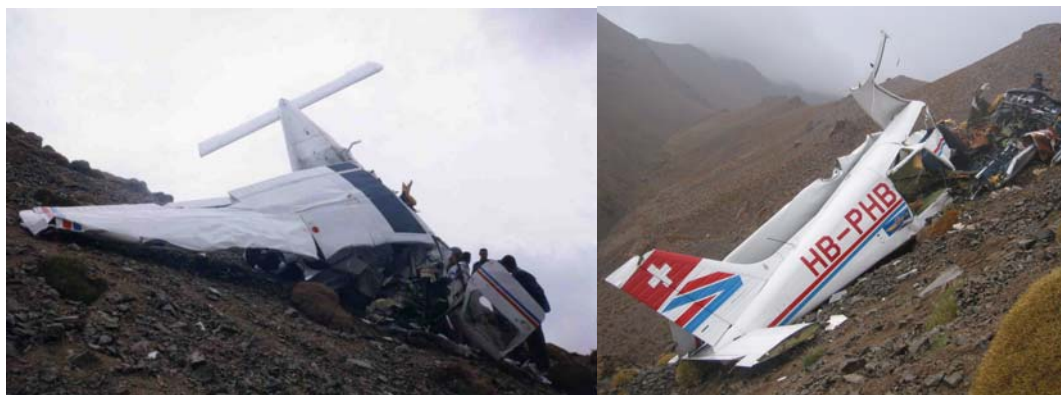
- Die Schweizer Untersuchungsleiter stellten fest, dass sich das Flugzeugwrack nicht mehr in derselben Position wie auf den von der marokkanischen Gendarmerie unmittelbar nach dem Unfall angefertigten Fotografien befand. Auf den Aufnahmen ist die Piper in Rückenlage mit talwärts gerichtetem Vorderteil zu sehen. Beim Eintreffen der Untersuchungsleiter befand sich das Wrack unterhalb der Aufprallstelle in Bauchlage, wobei das Vorderteil in Richtung Krete zeigte.

- Die Kabine wurde beim Aufprall stark verformt. Nur der linke Vordersitz befand sich noch an seiner ursprünglichen Stelle. Die Flügel waren vom Rumpf abgerissen und die Tanks aufgerissen.

**Abbildung 5:** Links die Situation an der Unfallstelle beim Eintreffen der Rettungskräfte. Rechts die Lage des Wracks während der Untersuchung anlässlich des Besuchs der Schweizer Delegation am 17. Oktober 2005.

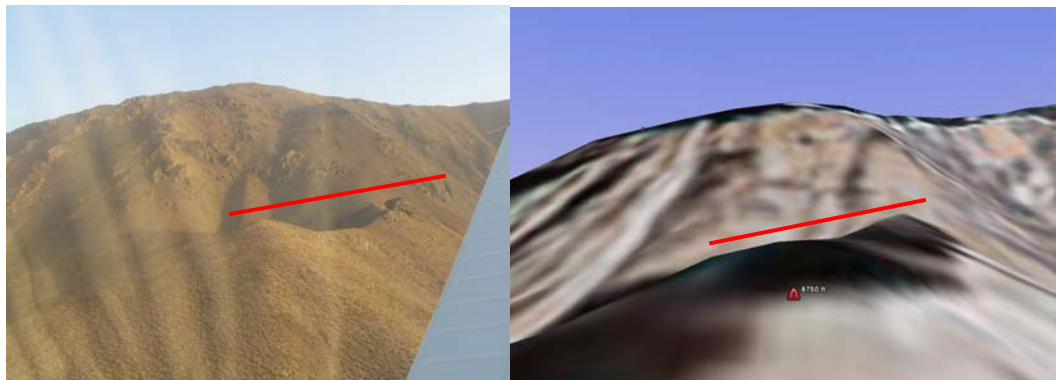
**Abbildung 6:** Links: Luftaufnahme aus der HB-PHB vom 2. Oktober 2005, kurz nach dem Überflug der Krete an deren Nordflanke der Unfall am 4. Oktober 2005 geschah. Rechts: Das Geländemodell von *google earth* liefert eine kongruente Perspektive, wenn man es von der gleichen geografischen Position und einer Flughöhe von ungefähr 9000 ft AMSL aus betrachtet.

Da diese Krete an ihrer tiefsten Stelle eine Höhe von ungefähr 8600 ft AMSL aufweist, erfolgte der Einflug am 2. Oktober 2005 in das enge, gegen Osten ansteigende Tal mit einer verhältnismässig geringen Höhenreserve. Wie Pilot C nach dem Unfall berichtete, waren an diesem Tag weder Wind noch Turbulenzen spürbar und der Überflug der Krete war daher auf 9000 ft AMSL problemlos möglich.

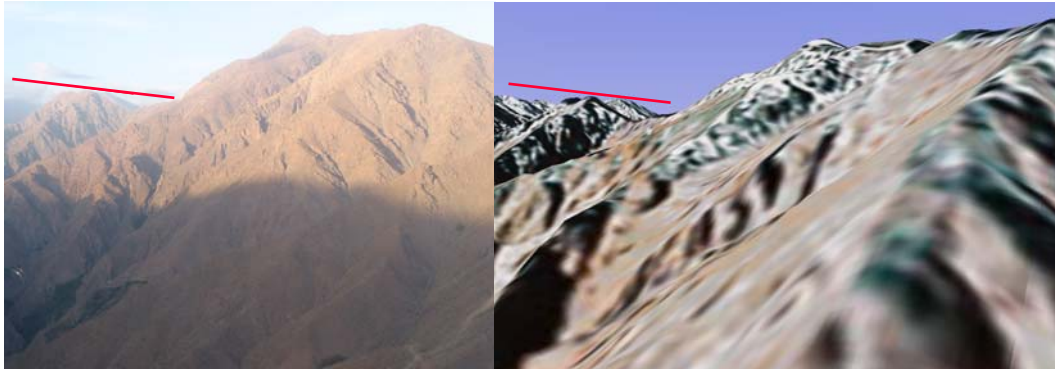
Die durch den Fluglehrer am 4. Oktober 2005 um 07:08 UTC aufgenommenen Luftaufnahmen belegen, dass die Besatzung an diesem Tag eine Flughöhe wählte, die noch geringer war als beim ersten Flug zwei Tage zuvor. Eine Auswertung dieser Fotografien lässt den Schluss zu, dass sich die Maschine zu diesem Zeitpunkt auf ungefähr 8500 ft AMSL befand (vgl. Abbildung 7).

**Abbildung 7:** Links: Luftaufnahme aus der HB-PHB vom 4. Oktober 2005, kurz vor Einflug in das nach Osten verlaufende Tal, aufgenommen um 07:08 UTC. Rechts: Das Geländemodell von *google earth* liefert eine kongruente Perspektive, wenn man es von der gleichen geografischen Position und einer Flughöhe von ungefähr 8500 ft AMSL aus betrachtet.

Diese geringe Flughöhe beim Einflug in das enge Tal, dessen niedrigste Passübergänge eine Höhe von 8600 ft AMSL aufweisen, war aus folgenden Gründen nachteilig für den weiteren Flugverlauf:
