Büro für Flugunfalluntersuchungen BFU
Bureau d'enquête sur les accidents d'aviation BEAA
Ufficio d'inchiesta sugli infortuni aeronautici UIIA
Uffizi d'inquisiziun per accidents d'aviatica UIAA
Aircraft accident investigation bureau AAIB

Rapport final no. 2011 du Bureau d'enquête sur les accidents d'aviation

concernant l'accident
de l'avion Piper PA-28-181, HB-PHB
survenu le 4 octobre 2005
dans le Haut-Atlas,
à 32 NM au sud-est de Marrakech,
Royaume du Maroc

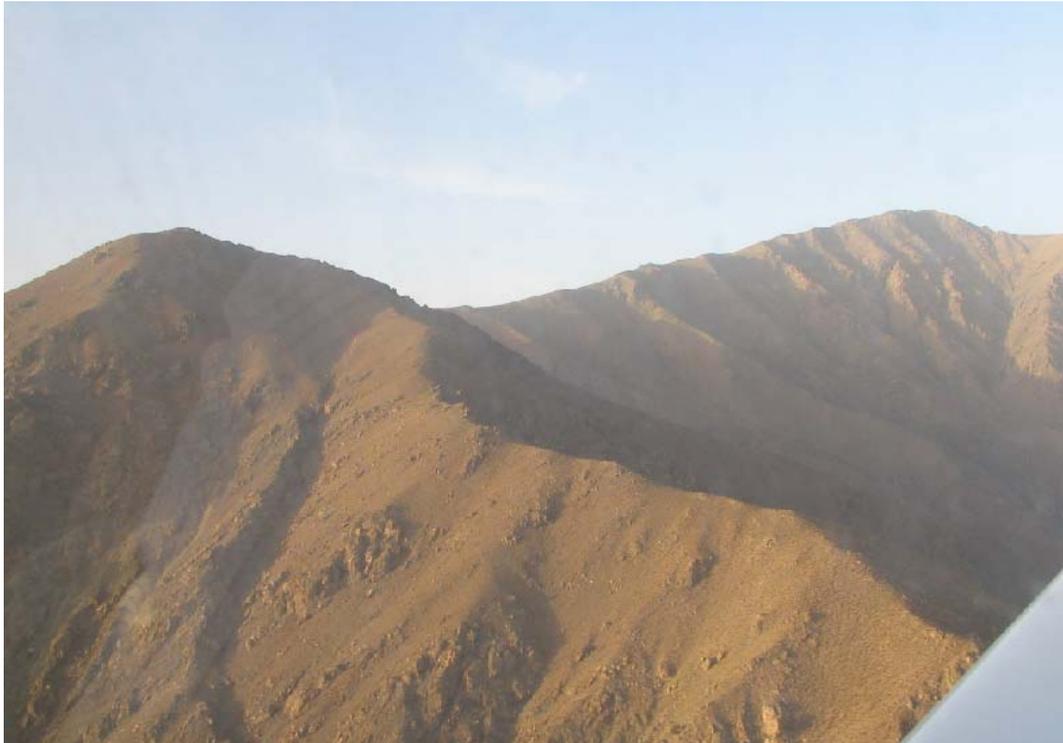
Les photos prises par le pilote D montrent de bonnes conditions de visibilité et un ciel presque sans nuages (cf. illustration 1).

Illustration 1: Région au sud d'Azgour, en direction du sud, photo prise le 2 octobre 2005 à bord du HB-PHB à une altitude d'environ 9000 ft AMSL.

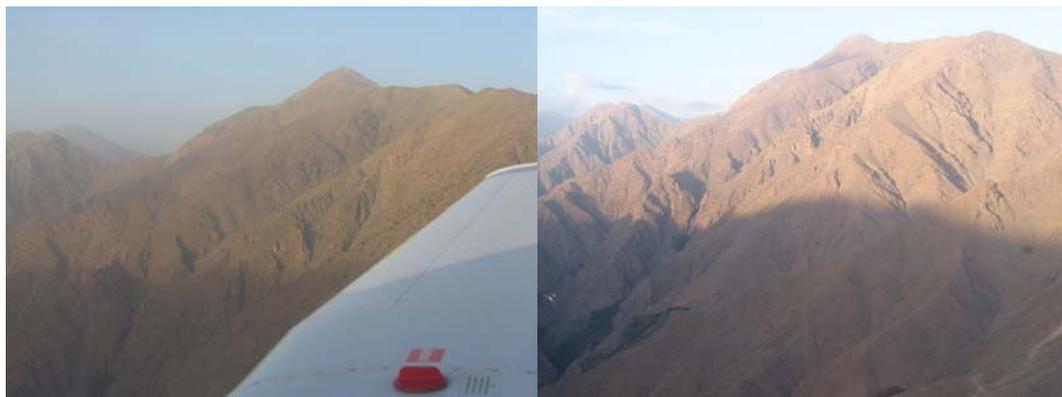
Illustration 2: A gauche, une vue aérienne prise le 2 octobre 2005 au sud de Azgour à 06:57 UTC à bord du HB-PHB. A droite, une photo prise depuis le HB-PHB, le 4 octobre 2005 à 07:08 UTC, avec à peu près la même position géographique et la même direction.

A 07:08 UTC, l'instructeur de vol prend une photo qui montre que l'aéronef s'apprête à entrer, à une altitude inférieure à celle du 2 octobre 2005, dans la vallée qui remonte en direction de l'est, au sud d'Azgour.

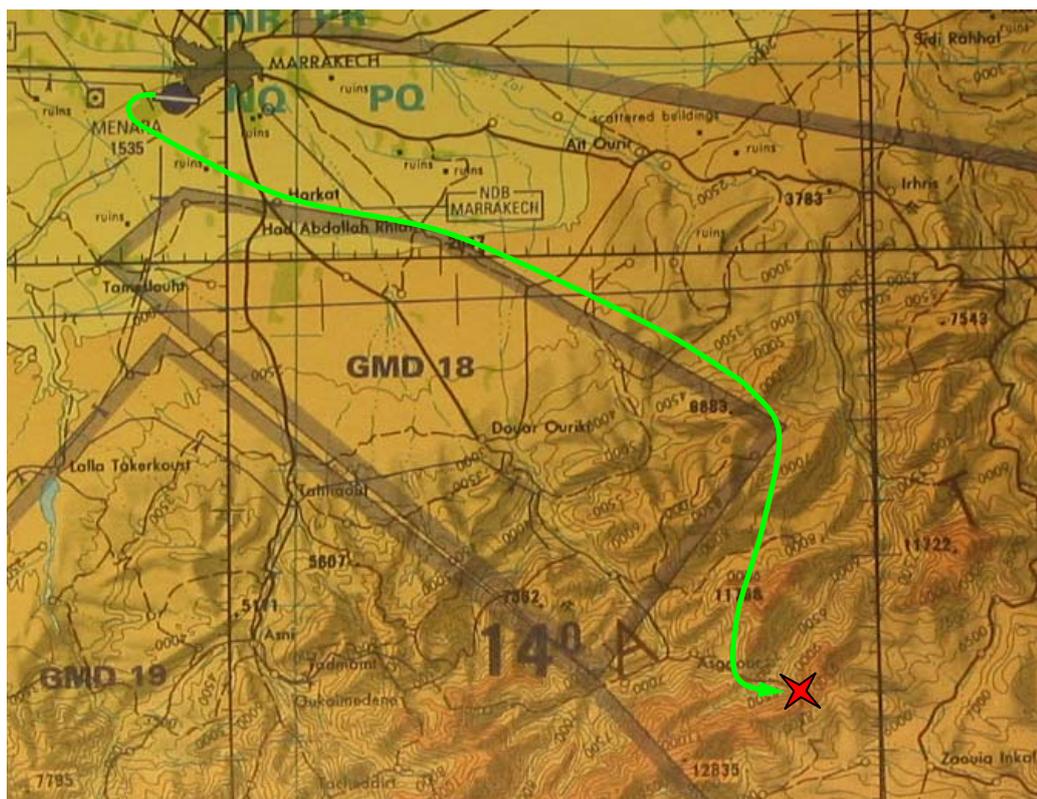
Illustration 3: Reconstitution de la trajectoire de vol du HB-PHB le 4 octobre 2005.

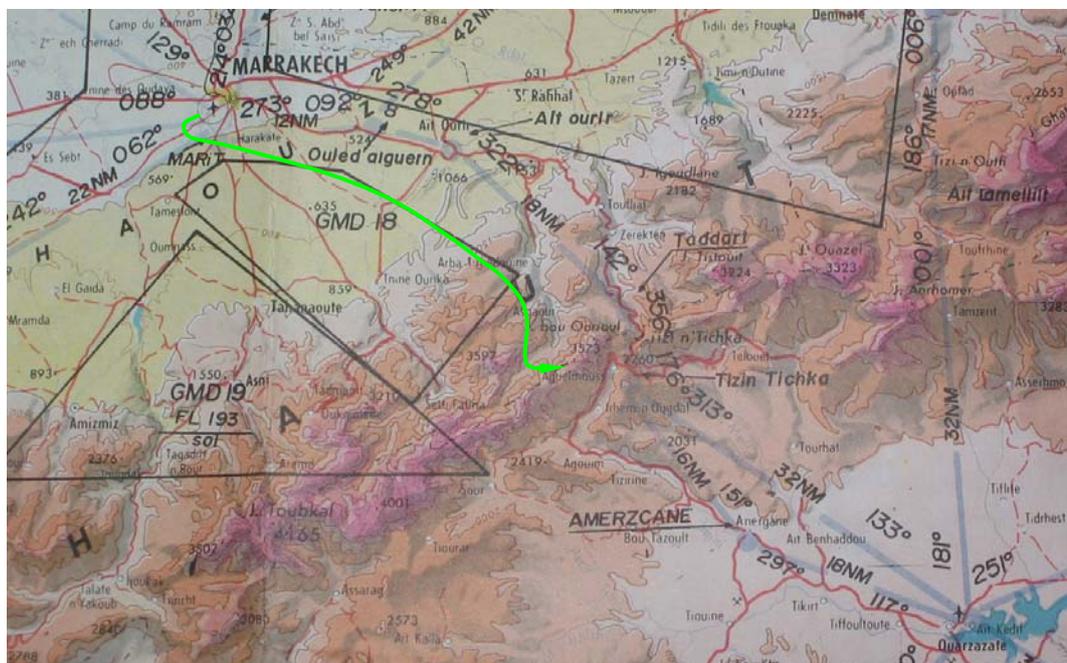
L'office national des aéroports du ministère marocain des transports publie une carte de navigation pour le vol à vue (*carte de cheminement VFR*) sur laquelle est marqué un itinéraire recommandé entre Marrakech et Ouarzazate. Cet itinéraire part de Marrakech en passant par Aït-Ouirir, Taddert, le col de Tizi-n-Tichka et Amerzgane pour rejoindre Ouarzazate (voir illustration 4).

Illustration 4 : Extrait de la carte de cheminement VFR de l'office national des aéroports, avec un itinéraire recommandé pour le trajet entre Marrakech et Ouarzazate (ligne grise). A titre de comparaison, l'itinéraire reconstitué du HB-PHB (ligne verte).

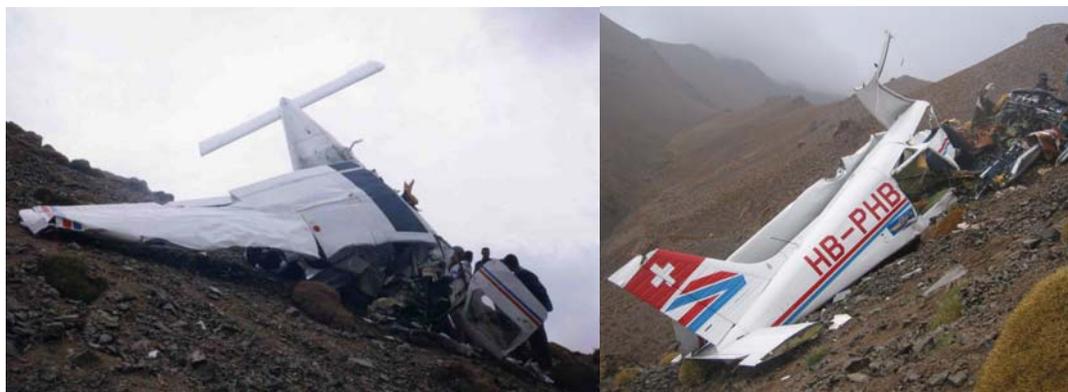
- Sur la base des photos prises par la gendarmerie marocaine juste après l'accident, les enquêteurs suisses ont constaté que l'épave ne se trouvait plus dans la même position. En effet, les photos montrent l'épave du Piper retournée, le nez en direction de la vallée. A l'arrivée des enquêteurs, l'épave se trouvait en dessous du lieu d'impact, sur le ventre le nez en direction de la crête.

- L'habitacle a été fortement déformé lors de l'impact. Seul le siège avant gauche était encore en place. Les ailes étaient arrachées et les réservoirs éventrés.

Illustration 5: A gauche la situation sur les lieux de l'accident au moment de l'arrivée des secours. A droite, l'épave lors de la visite de la délégation suisse, le 17 octobre 2005.

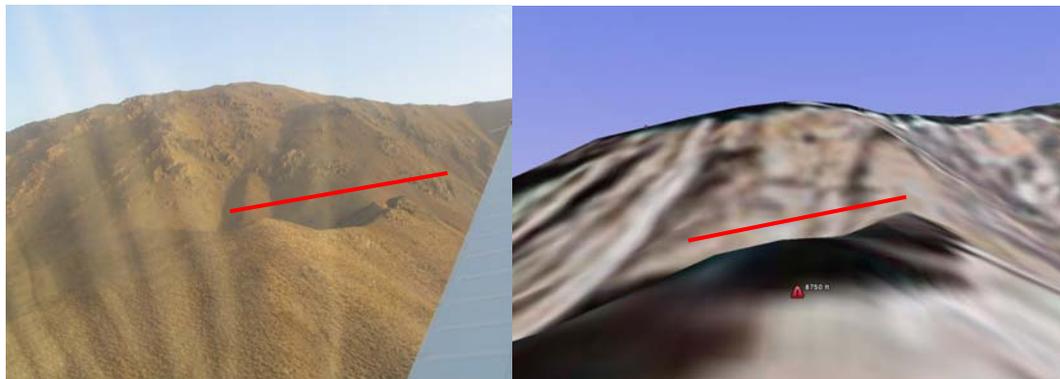
Deux jours auparavant, l'instructeur de vol avait déjà opté, avec le pilote C, pour la même trajectoire de vol. Comme le montrent les photos prises par le pilote D qui participait à ce vol en tant que passager, l'équipage avait opté pour une altitude d'environ 9000 ft AMSL afin de passer la crête de la montagne contre laquelle l'appareil s'est abîmé le 4 octobre 2005.

Illustration 6: A gauche: prise de vue aérienne du 2 octobre 2005, depuis le HB-PHB, peu après le survol de la crête, dont l'accident du 4 octobre 2005 s'est produit sur le flanc nord. A droite: la modélisation du terrain proposée par *google earth* offre une perspective concordante si on la considère depuis la même position géographique et à une altitude d'environ 9000 ft AMSL.

Etant donné que cette crête présente à son point le plus bas une altitude d'environ 8600 ft AMSL, l'arrivée de l'appareil dans cette vallée étroite montant vers l'est a été effectuée le 2 octobre 2005 avec une relativement faible réserve d'altitude. Comme l'a précisé le pilote C après l'accident, il n'y avait ce jour-là ni vent ni turbulence et le survol de la crête à une altitude de 9000 ft AMSL a donc pu s'effectuer sans difficulté.

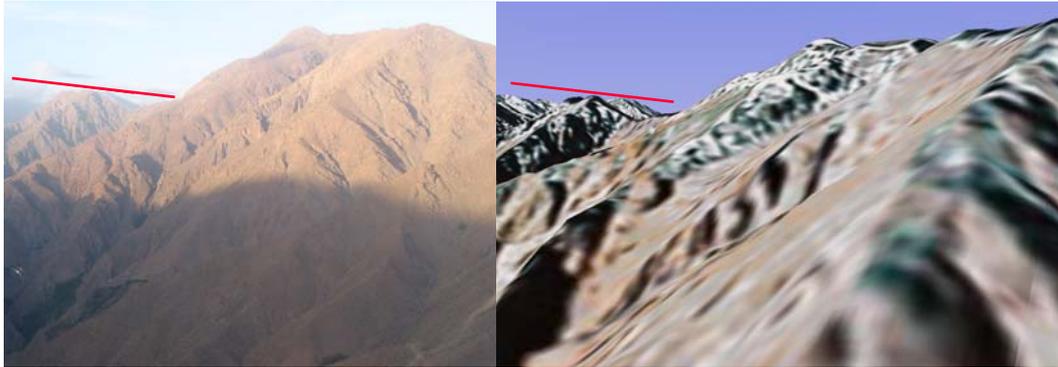
Les prises de vue aériennes effectuées par l'instructeur de vol le 4 octobre 2005 à 07:08 UTC prouvent que l'équipage avait opté ce jour-là pour une altitude qui était encore moins élevée que celle du premier vol effectué deux jours auparavant. Une évaluation de ces photographies permet de conclure que l'appareil se trouvait à ce moment-là à une altitude d'environ 8500 ft AMSL (cf. illustration 7).

Illustration 7: A gauche: prise de vue aérienne du 4 octobre 2005 à 07:08 UTC, depuis le HB-PHB, peu avant d'entrer dans la vallée se prolongeant vers l'est. A droite: la modélisation du terrain proposée par *google earth* offre une perspective concordante si on la considère depuis la même position géographique et à une altitude d'environ 8500 ft AMSL.

Cette faible altitude lors de l'arrivée dans cette vallée étroite, dont le col le plus bas se situe à 8600 ft AMSL, présentait un inconvénient pour la poursuite du vol, ceci pour les raisons suivantes :

Ces facteurs, pris isolément ou combinés les uns avec les autres, ont finalement conduit à la collision de l'appareil avec le terrain, à environ 100 ft en-dessous de la crête sud. Comme le montrent les traces relevées sur l'épave, l'appareil était probablement en virage à gauche. Il n'est pas possible de déterminer si, peu avant de toucher le sol, l'équipage a tenté un atterrissage forcé. En raison de la forte déclivité et de la nature du terrain, un tel atterrissage aurait toutefois été impossible.
