Schlussbericht Nr. 2012

des Motorseglers ASH 25 E, D-KZGO und
des Motorseglers Stemme S 10-V, HB-2187

vom 21. April 2007

am Piz Nuna, Ardez/GR

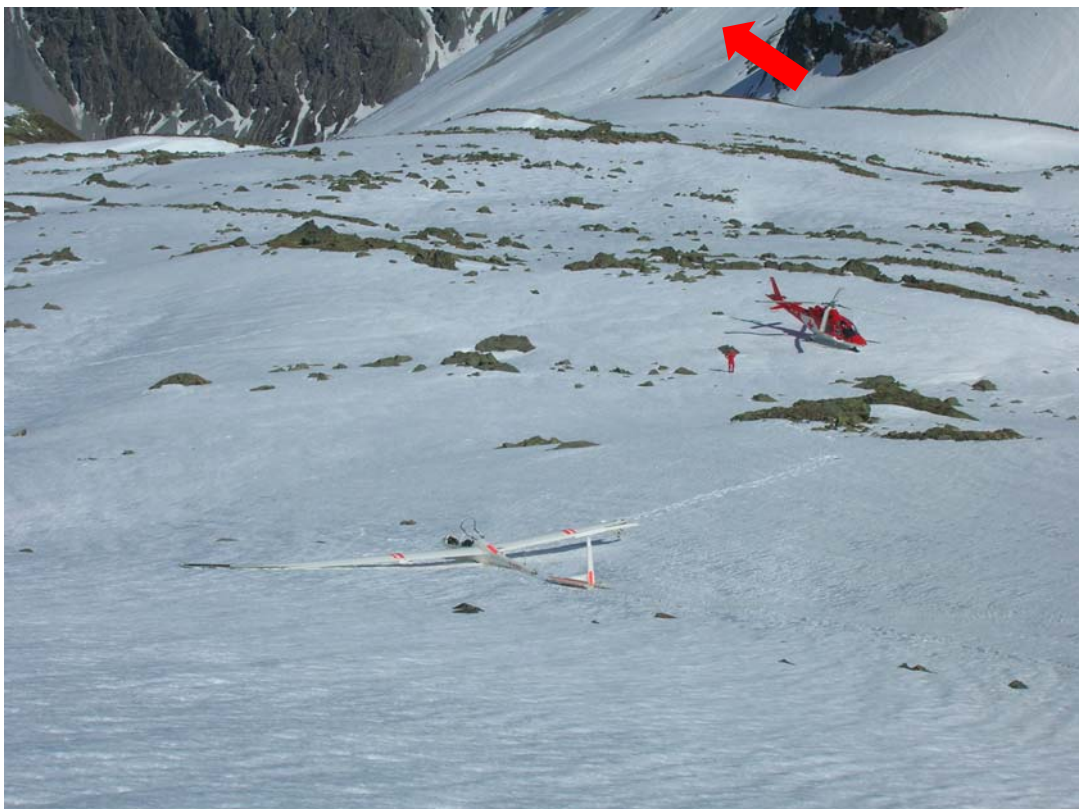
Die D-KZGO berührte denselben Abhang unter einem flachen Winkel und kam ungefähr 350 Meter östlich des Wracks der HB-2187 zum Stillstand. Nach dem erfolgreichen Fallschirmabsprung begab sich der leicht verletzte Passagier zum Wrack der D-KZGO und wartete auf Rettung. Als diese ausblieb verbrachte er die Nacht in der noch intakten Rumpfschale der D-KZGO. Eine als Notausrüstung mitgeführte Wärmendecke schützte ihn vor zu grossem Wärmeverlust.

Abbildung 1: Unfallstelle am 22. April 2007. Im Vordergrund befindet sich das Wrack der D-KZGO, im Hintergrund ist die Aufschlagstelle der HB-2187 erkennbar (roter Pfeil).

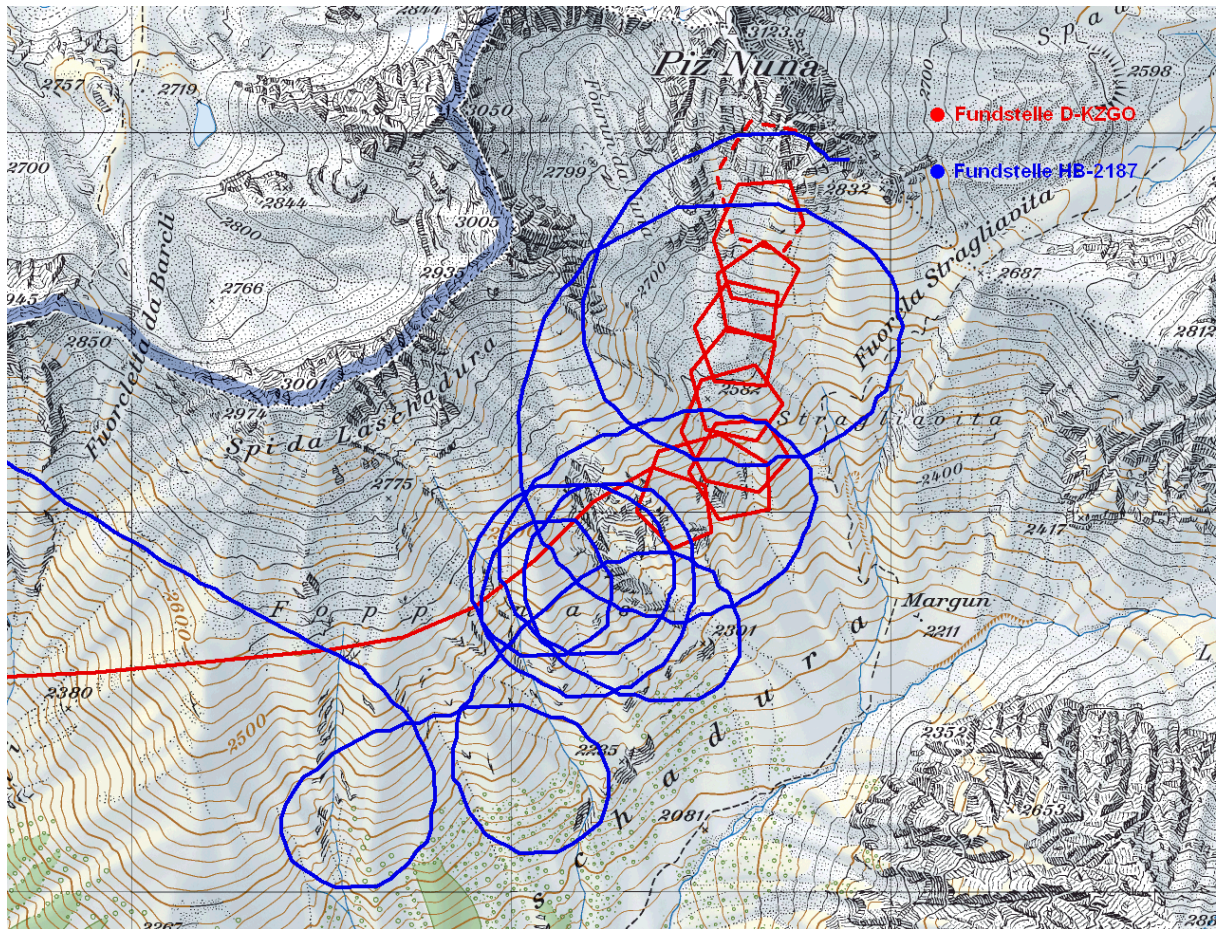
Anlage 1: Auszug aus der Landeskarte der Schweiz 1:25 000, reproduziert mit Bewilligung des Bundesamtes für Landestopografie.

Beide Flugzeuge führten Kreise im Uhrzeigersinn aus. Die HB-2187 kreiste dabei mit relativ grossem Radius während die D-KZGO enger kreiste (vgl. Anlage 1). Dadurch erzielte sie zunehmend bessere Steigwerte als die HB-2187. Die Geschwindigkeit der D-KZGO war dabei bis zu 25 km/h geringer als diejenige der HB-2187.

Während der folgenden drei Minuten führten die beiden Flugzeuge in einem Abstand von wenigen hundert Metern annähernd konzentrische Kreise mit gleichem Drehsinn aus. Die anfängliche Höhendifferenz von ungefähr 50 Metern verringerte sich dabei aufgrund der besseren Steigrate der D-KZGO gegenüber der HB-2187 stetig. Aus der zeitlichen Synchronisation der beiden Flugwegaufzeichnungen ist ersichtlich, dass während dieser drei Minuten die räumliche Situation es beiden Besatzungen mehrere Male erlaubt hätte, das jeweils andere Flugzeug zu sehen. Die Frage, ob sie sich gesehen haben und dabei den Flugweg des anderen Flugzeuges falsch eingeschätzt haben, oder ob sie sich nicht gesehen haben, muss offen bleiben. Es kann davon ausgegangen werden, dass mit Hilfe von funktionierenden Kollisionswarnsystemen die Aufmerksamkeit der Besatzungen besser gewesen wäre und die Kollision wahrscheinlich hätte vermieden werden können.

Der Flugweg der HB-2187 (blaue Linie) wurde aus dem eingebauten Bordrechner LX7007 ausgelesen. Das Aufzeichnungsintervall betrug eine Sekunde.

Der Flugweg der D-KZGO (rote Linie) wurde aus dem eingebauten Kollisionswarnsystem FLARM F6 ausgelesen. Das Aufzeichnungsintervall betrug vier Sekunden. Vom Zeitpunkt der Kollision liegt keine Aufzeichnung mehr vor, da die Flugwegdaten nur alle zwei Minuten gespeichert wurden. Der wahrscheinliche Restflugweg bis zur Kollision wurde aufgrund der Kollisionskonfiguration als gestrichelte, rote Linie eingezeichnet.
