Schlussbericht Nr. 2014

des Helikopters AS350 B3, HB-ZGT

vom 3. Juli 2007

in Sassi Grossi, Bodio/TI

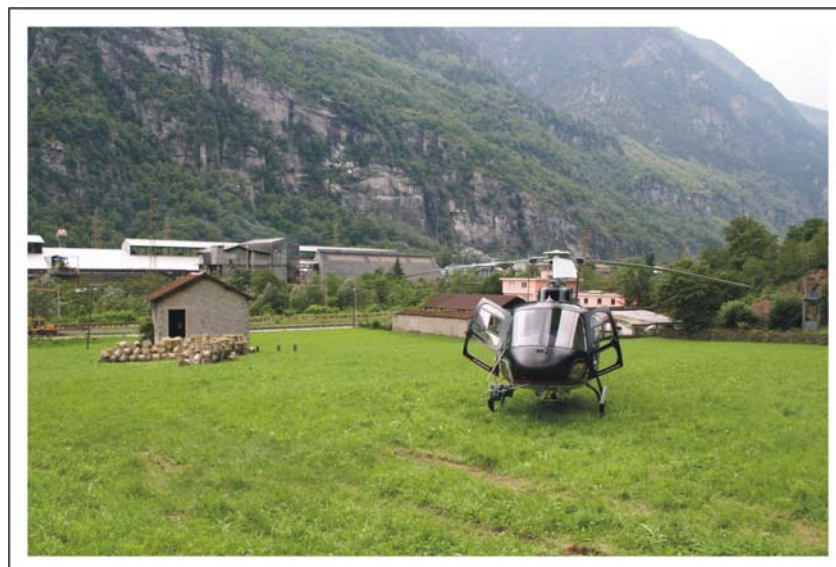
Bei der achten und letzten Rotation, als der Helikopter im Sinkflug war und sich das Netz mit den Heuballen noch ungefähr drei Meter über dem Boden befand, näherte sich der Eigentümer unerwartet der Abladestelle. Der Flughelfer, der damit beschäftigt war, dem Piloten des Helikopters die üblichen Höhenmeldungen per Funk zu übermitteln, bemerkte die sich annähernde Person im letzten Augenblick. Er stiess einen Warnruf aus, um den Eigentümer am Weitergehen zu hindern. Der Eigentümer hörte diese Warnung, ging aber trotzdem weiter. Der Flughelfer winkte mit dem Arm und meldete dem Helikopterpiloten „*tieni, tieni, alza*“ - „*heben, heben, steigen*“. Der Helikopterpilot erblickte ebenfalls im letzten Moment und gleichzeitig mit dem Flughelfer die sich nähernde Person. Trotz seines Versuches wieder zu steigen, wurde die Person von der Last getroffen und dabei erheblich verletzt.

Fig. 1 Abladeplatz mit Netz und Heuballen
