Rapporto finale N° 2014 dell'Ufficio d'inchiesta sugli infortuni aeronautici

all'elicottero AS350 B3, HB-ZGT

il 3 luglio 2007

località Sassi Grossi, Bodio/TI

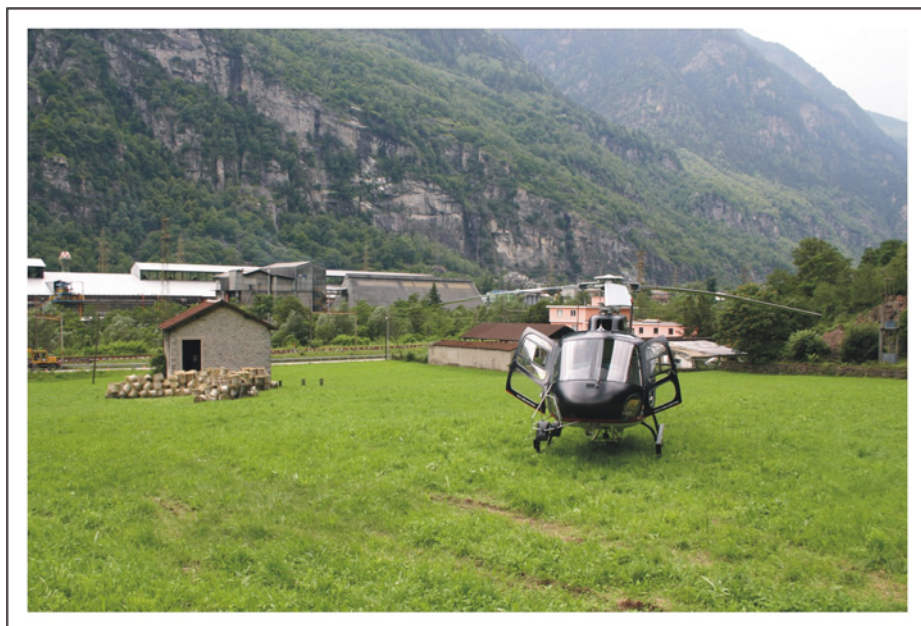
Durante l'ottava ed ultima rotazione, mentre l'elicottero era in fase di discesa e la rete con le balle di fieno si trovava a circa tre metri dal suolo, il proprietario si avvicinò inaspettatamente al luogo di scarico. L'assistente di volo, che era intento a trasmettere via radio al pilota dell'elicottero le usuali indicazioni d'altezza, scorse la persona che si stava avvicinando solo all'ultimo istante e le lanciò un grido d'avvertimento per cercare di arrestarla. Il proprietario udì l'avvertimento, ma continuò ad avanzare. L'assistente di volo segnalò con il braccio e comunicò al pilota dell'elicottero „*tieni, tieni, alza*“. Contemporaneamente all'assistente di volo, pure il pilota dell'elicottero scorse all'ultimo istante la persona che si stava avvicinando. Nonostante il tentativo di riprendere quota, la persona fu colpita dal carico e rimase gravemente ferita.

Fig. 1 Luogo di scarico delle reti con le balle di fieno
