# **Schlussbericht Nr. 2015**

über den Unfall

des Helikopters AS350 B3, HB-ZEJ

vom 23. März 2007

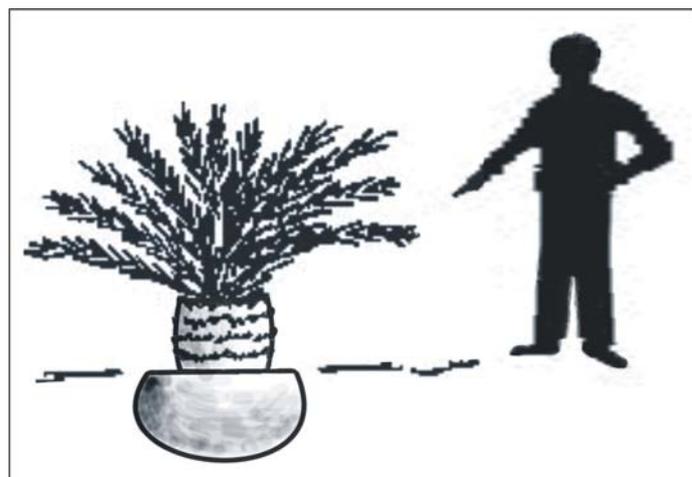
**Fig. 1**  
Schematische Darstellung der betreffenden Palme mit Wurzelstock

Der Flughelfer befestigte die Palme mittels einer sich kreuzenden, doppelt geführten Struppe (siehe Fig. 1). Die Palme hatte einen kurzen Stamm und die Befestigung wurde unmittelbar unterhalb der Blätter angebracht (siehe Fig. 2).

Der Unfall zeigt, dass die Anschlagtechnik nicht zweckmässig war. So hätte in diesem Fall beispielsweise das Benützen eines Helikoptertransportsacks oder -netzes das Transportrisiko verringert.

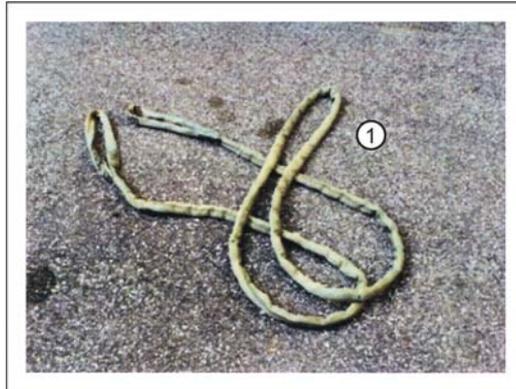
**Fig. 2 Struppe**

Die letzte und kleinere Palme, die umgepflanzt werden musste, wies einen sehr kurzen Stamm auf. Für den Transport verwendete der Flughelfer dieselbe Anschlagtechnik, die er bei der vorher transportierten Palme benützt hatte. Beim Anheben der Palme glitt diese aus der Struppe und streifte beim Herunterfallen den Gärtner, der sich im Gefahrenbereich aufhielt.

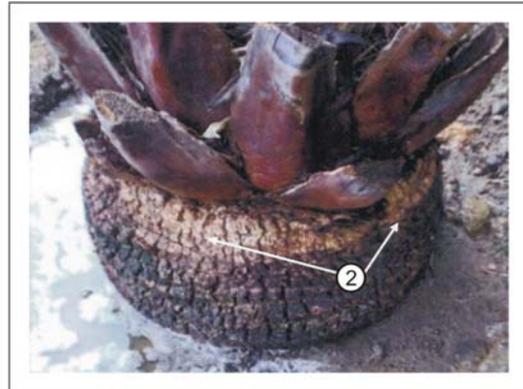
**Fig. 3 Palme mit Spuren der Struppe**

Während diesen Arbeiten hatte sich einer der drei Gärtner der Aufladestelle genähert, was vom Flughelfer unbemerkt blieb. Als die Ladung zum Transport bereit war, meldete der Flughelfer dies dem Helikopterpiloten. Wenige Sekunden nach dem Anheben der Palme glitt diese aus der Struppe und fiel herunter. Dabei streifte sie den Gärtner an Kopf und Rücken. Gemäss Angaben des Flughelfers hatte dieser den Gärtner vorgängig darauf hingewiesen, ausserhalb des Gefahrenbereiches zu bleiben. Der Gärtner, welcher als Folge der beim Unfall erlittenen Hirnerschütterung an einer retrograden Amnesie leidet, kann sich nicht mehr an diesen Hinweis erinnern.
