Rapporto finale N° 2015 dell'Ufficio d'inchiesta sugli infortuni aeronautici

all'elicottero AS350 B3, HB-ZEJ

il 23 marzo 2007

località Cagetto, Brissago/TI

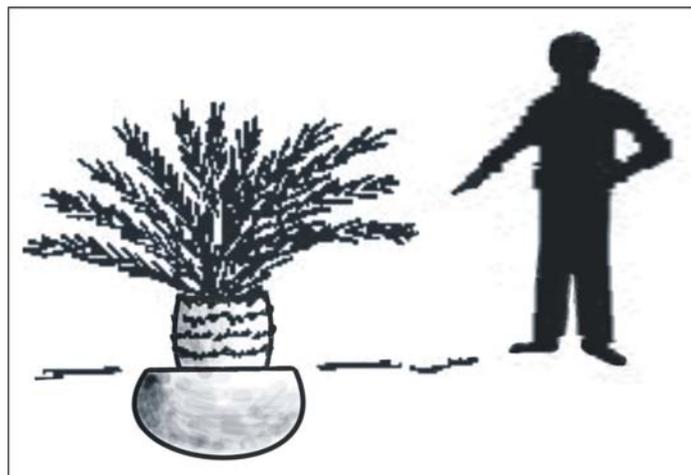
Con la nona ed ultima rotazione avrebbe dovuto trasportare una palma di 150 kg di peso, alta ca. 1,5 m (vedi Fig.1), da una terrazza all'interno del cantiere alla sua nuova dimora, distante circa 15 metri e 3 metri più in basso.

Fig. 1
Rappresentazione schematica della palma in questione e del blocco radici.

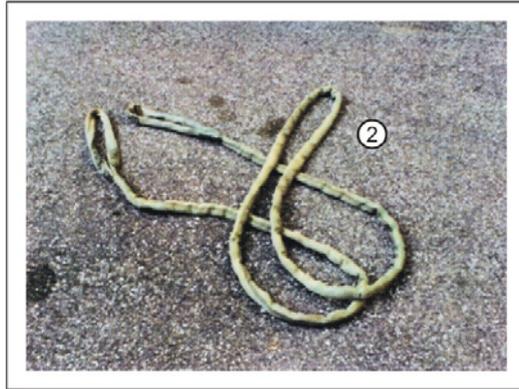
L'assistente di volo assicurò la palma con due cinghie incrociate che si chiudevano a coppia (vedi Fig. 2). La palma aveva un tronco molto corto ed il fissaggio fu fatto subito sotto le foglie (vedi Fig. 3).

Fig. 2 Cinghia

Da questo infortunio si deduce che la tecnica d'aggancio utilizzata non era appropriata. In questo caso, l'impiego per esempio di una sacca o di una rete da trasporto con l'elicottero avrebbe diminuito i rischi dell'operazione.

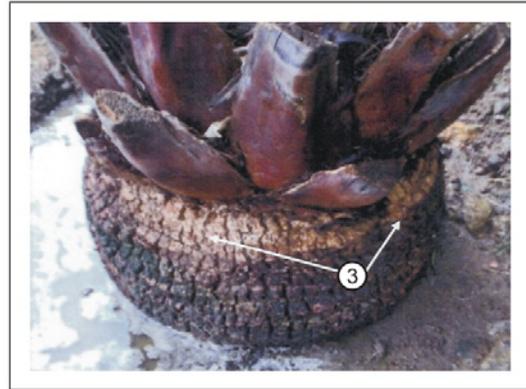
Fig. 3 Palma con tracce di cinghie

L'ultima piccola palma, che doveva essere trapiantata, aveva un tronco particolarmente corto. Per il trasporto, l'assistente di volo utilizzò la medesima tecnica d'aggancio impiegata per il trasporto della palma di maggiori dimensioni. Durante il sollevamento, la palma scivolò dalle cinghie e cadendo colpì il giardiniere che si trovava all'interno della zona di pericolo.
