# **Rapport final no. 2016 du Bureau d'enquête sur les accidents d'aviation**

concernant l'incident grave  
de l'avion ATR 42-320, immatriculé HB-AFC  
exploité par la compagnie FARNAIR, vol FAT6932  
survenu le 29 mars 2006  
à l'aéroport de Genève

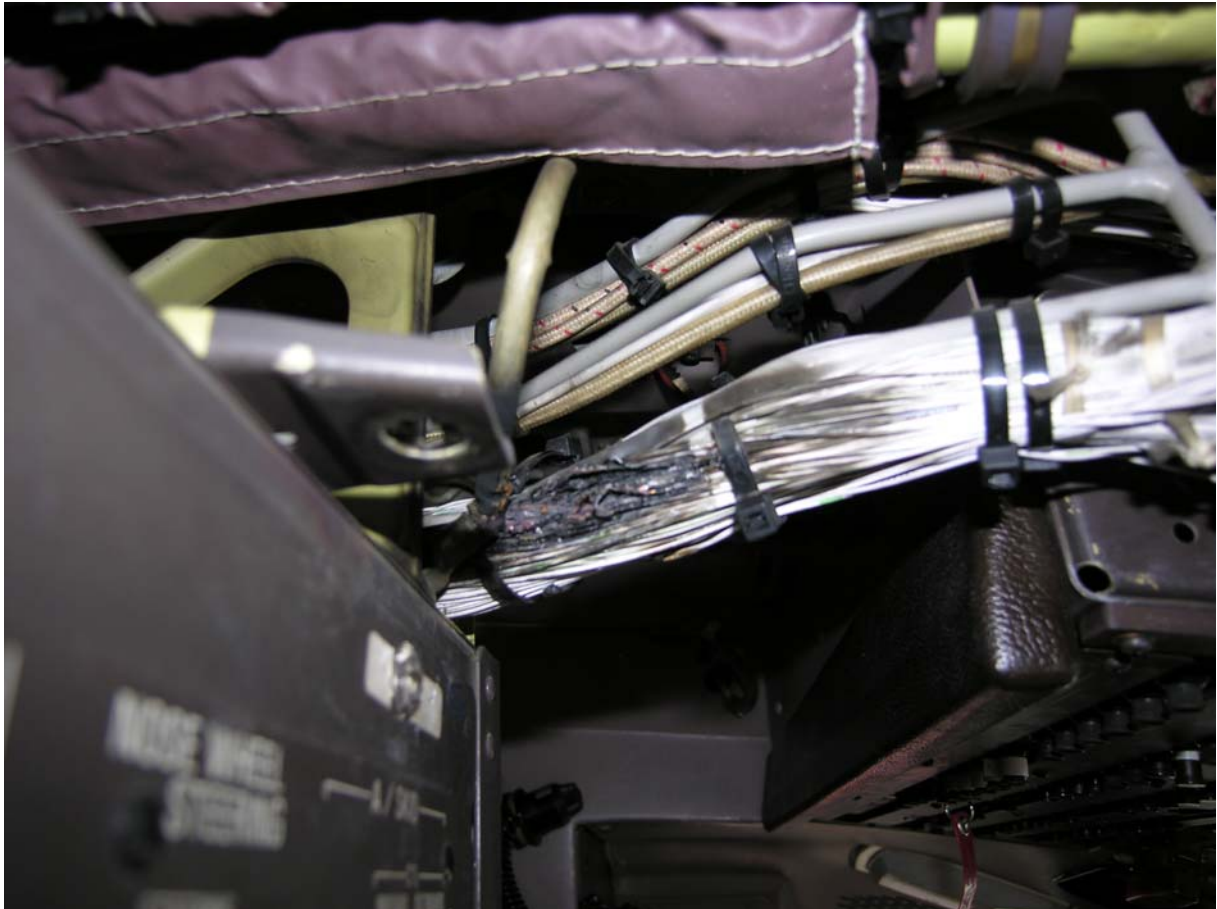
Annexe 1: Toron endommagé par le feu

Dans le compartiment 120VU situé au dessus du panneau de disjoncteurs 121VU, passe un toron constitué de plusieurs centaines de fils électriques, fixé par des brides à une structure tubulaire. Quarante-huit d'entre eux présentent des dommages causés par des arcs électriques sur une dizaine de cm de leur longueur et sur une surface d'environ 20 cm<sup>2</sup>; leur isolation est décomposée et leur métal partiellement fondu. Des traces noires laissées par des produits de combustion couvrent la zone endommagée du toron et s'étendent en plus sur une quinzaine de centimètres du fuseau. Les systèmes de bord liés aux fils endommagés n'ont pas été détériorés.

Le support tubulaire en contact avec les fils brûlés est endommagé. A cet endroit, le toron touche un câble de mise à la masse qui porte également des traces de feu.

Dans un coin de la face intérieure de la paroi du compartiment 120VU, on constate une petite zone portant des traces de feu.

- un câble de mise à la masse était monté de manière incorrecte. Sa cosse inférieure se trouvait ainsi en contact direct avec le toron alors qu'un espace d'au moins 12,5 mm (0,5 in) est requis entre ces deux éléments;
- le support tubulaire sur lequel était bridé le toron était déformé; le guidage ainsi modifié du faisceau de fils ne permettait plus le respect des espaces minimum demandés entre la structure et les autres câbles;
- les colliers fixant le toron à la structure tubulaire n'étaient pas correctement serrés;
- le toron endommagé contenait plus de fils électriques que celui d'origine en raison de modifications conséquentes à l'application de Bulletins Services (*service bulletin*); son diamètre s'en trouvait donc augmenté.

Les défauts de montage et l'augmentation du diamètre du toron de fils électriques décrits dans le chapitre 1.6.3 sont les facteurs initiaux qui ont lentement généré les conditions propices à l'apparition d'un court circuit.

Le 14 septembre 2006, l'European Aviation Safety Agency – EASA émet une directive de navigabilité (*airworthiness directive -AD*) demandant l'inspection avant le 31 décembre 2006 de tous les appareils ATR 42/72 dans lesquels le risque de court-circuit conséquent à ce défaut de montage pouvait exister (Annexe 2). Les détails de cette opération et des mesures à prendre si nécessaire, figurent dans les Bulletins Service no. ATR42-92-0012 et no. ATR72-92-1013.
