Summarischer Bericht

Luftfahrzeugmuster	Airbus Helicopters AS332 L1			OE-XSP
Halter	Heli Austria GmbH, 5600 St. Johann im Pongau (A)			
Eigentümer	Heli Austria GmbH, 5600 St. Johann im Pongau (A)			
Pilot	Österreichischer Staatsangehöriger, Jahrgang 1977			
Ausweis	Berufspilotenlizenz für Helikopter (<i>Commercial Pilot Licence Helicopter – CPL(H)</i>) nach der Europäischen Agentur für Flugsicherheit (<i>European Aviation Safety Agency – EASA</i>), ausgestellt durch Austro Control			
Flugstunden	insgesamt	9051:17 h	während der letzten 90 Tage	131 h
	auf dem Vorfalldmuster	157 h	während der letzten 90 Tage	43 h
Ort	440 m nordnordwestlich von Soazza (GR)			
Koordinaten	736 925 / 136 884 (<i>Swiss Grid 1903</i>) N 46° 22' 09" / E 9° 13' 05" (<i>WGS¹ 84</i>)		Höhe	814 m/M
Datum und Zeit	29. März 2017, 14:45 Uhr ($LT^2 = UTC^3 + 2 \text{ h}$)			
Betriebsart	Arbeitsflug			
Flugregeln	Sichtflugregeln (<i>Visual Flight Rules – VFR</i>)

Startort	Gelände			
Zielort	Gelände			
Flugphase	Schwebeflug			
Art des schweren Vorfalls	Verlust der Unterlast			
Personenschaden	Besatzungsmitglieder	Passagiere	Drittpersonen	
Leicht verletzt	0	0	0	
Nicht verletzt	1	0	0	
Schaden am Luftfahrzeug	Nicht bes

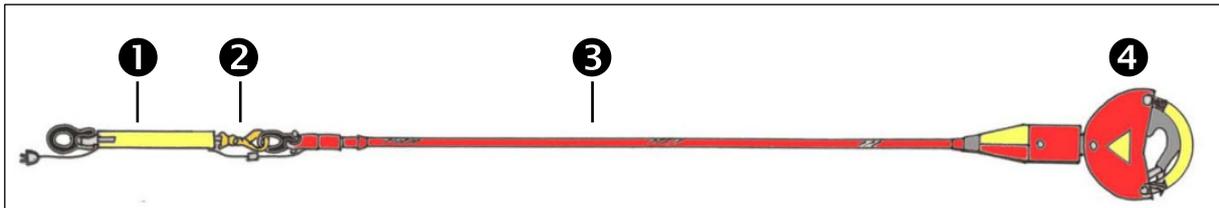
Das Lastaufnahmemittel für das *logging* besteht aus einem Schockabsorber, der am Primärlasthaken des Helikopters mittels eines Beschlags (Stahllastring) eingehängt ist (vgl. Abbildung 1). Das Lastenseil ist am Sicherheitslasthaken des Schockabsorbers angebracht. Zum Ausgleich von Drehbewegungen der Last muss am Sekundärlasthaken ein Drallfänger vorhanden sein.

Abbildung 1: Lastaufnahmemittel, bestehend aus einem Schockabsorber (1) mit Sicherheitslasthaken (2), dem Lastenseil (3) und dem Sekundärlasthaken mit Drallfänger (4). Quelle: Airwork & Heliseilerei GmbH

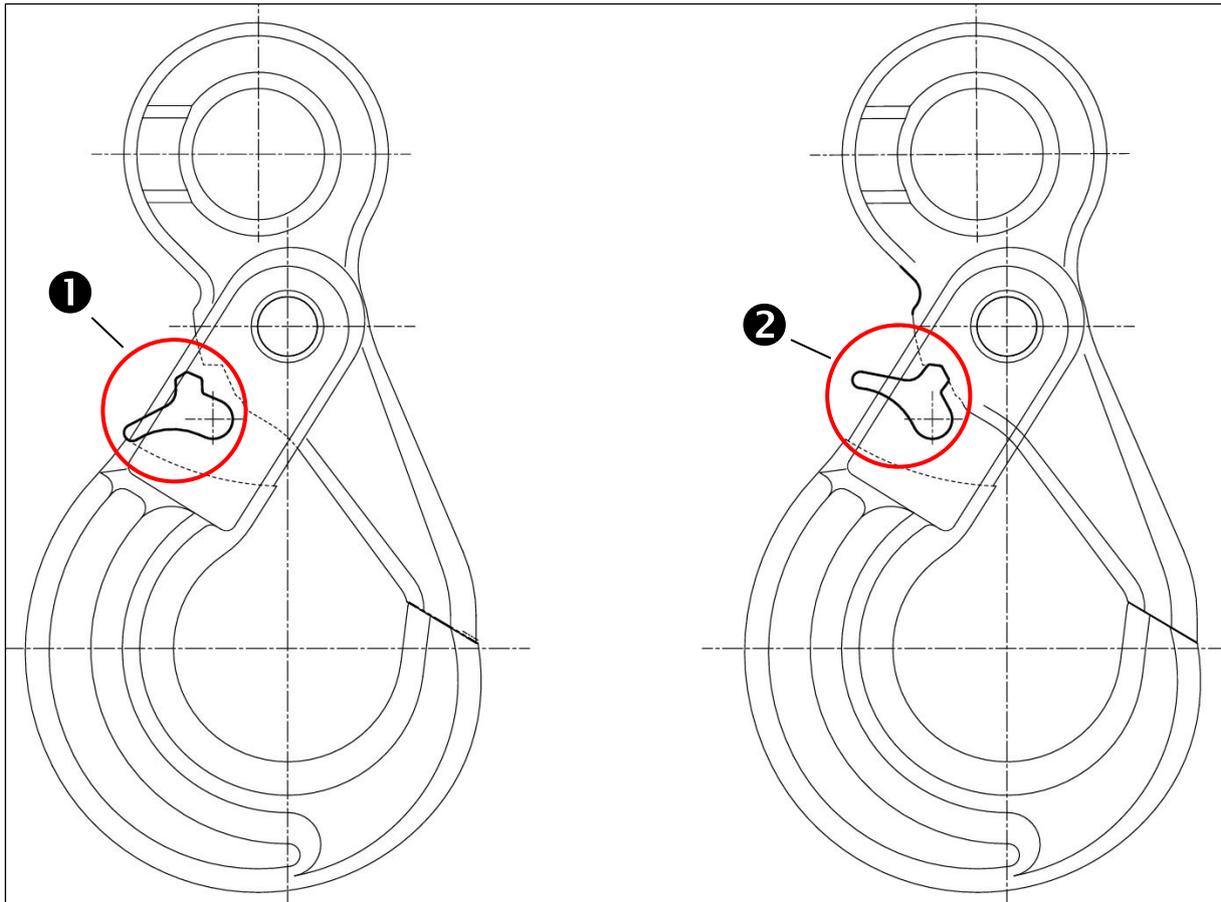
Der im vorliegend untersuchten schweren Vorfall verwendete Sicherheitslasthaken des Typs LHW 13 – 10 des Herstellers Pewag wird durch eine federbelastete Sperrklinke, auch Trigger genannt, verriegelt (vgl. Abbildung 2). Zum Öffnen des Hakens muss diese Sperrklinke von Hand betätigt und dabei die Federkraft überwunden werden. Beim Schliessen des Hakens erfolgt die Verriegelung selbsttätig. Bei diesem Sicherheitslasthaken ist eine Öffnung unter Last nicht möglich. Gemäss Hersteller darf der Haken nur in geradem Zug belastet und die Hakenspitze resp. Sicherungsklappe nicht belastet werden. Die Belastung des Lasthakens muss stossfrei erfolgen.

Abbildung 2: Sicherheitslasthaken mit betätigter Sperrklinke zum Entriegeln bzw. Öffnen des Hakens (❶) und verriegelter Haken (❷). Quelle: Pewag

Alle Teile des Sicherheitslasthakens wiesen übliche Gebrauchsspuren auf. Im oberen Teil des Lasthakens war der Sitz, in den die Sperrklinke eingreift, plastisch deformiert. Diese Deformation ist Folge des Gebrauchs, die Sperrfunktion der Klinke war dadurch nicht beeinträchtigt.

Die Sperrklinke wie auch die dazugehörige Feder wiesen keine Mängel auf und waren in einem funktionstüchtigen Zustand.

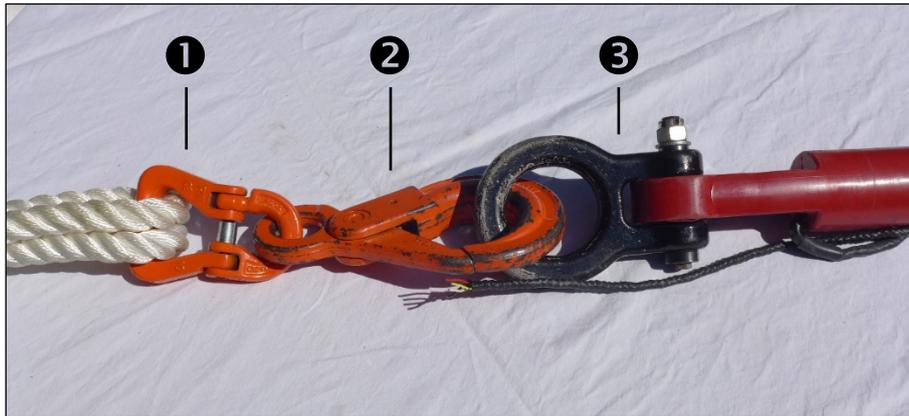
Es bestehen Möglichkeiten, wie es unter ungünstigen Konstellationen zu einem ungewollten Öffnen des Sicherheitslasthakens kommen kann. In Abbildung 3 ist die Ausgangssituation mit dem Sicherheitslasthaken und den Beschlägen des Schockabsorbers und des Lastenseils dargestellt.

Abbildung 3: Lastaufnahmemittel mit unterem Beschlag des Schockabsorbers (1), Sicherheitslasthaken (2) und Beschlag des Lastenseils (3).

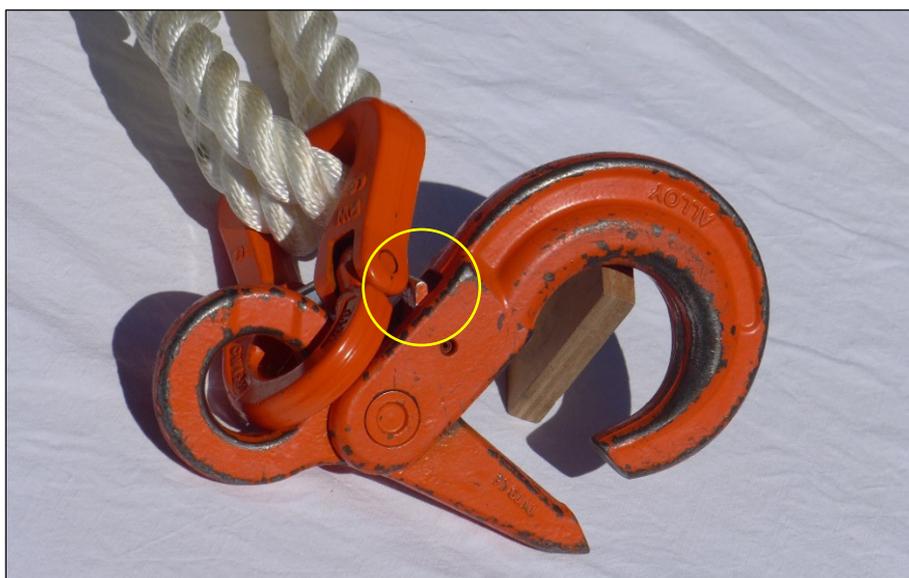
Wird die Sperrklinke durch den unteren Beschlag des Schockabsorbers (vgl. Abbildung 4) oder durch den Beschlag des Lastenseils (vgl. Abbildung 5) entriegelt, so kann es zu einer Öffnung des Hakens kommen, so dass in der Folge der Beschlag des Lastenseils aus dem Haken gleitet resp. springt. Da es sich beim *logging* um dynamische Beanspruchungen handelt, ist ein solches Szenario denkbar.

Abbildung 4: Entriegeln der Sperrklinke (gelb eingekreist) durch den unteren Beschlag des Schockabsorbers.

Das gesamte Lastaufnahmemittel wird unter den Betriebsbedingungen, wie z.B. im Einsatz bei der Holzbewirtschaftung (*logging*), grossen dynamischen Beanspruchungen ausgesetzt. In diesem Umfeld kann es während dem Abladevorgang zu einer plötzlichen Entlastung des Lastaufnahmemittels kommen, worauf die im Lastaufnahmemittel aufgrund dessen Elastizität gespeicherte Deformationsenergie freigesetzt wird. Dieser Vorgang kann zu einem Hochschnellen von Elementen des Lastaufnahmemittels führen und diese werden durch Schläge stossartig beansprucht. Das Resultat solcher dynamischen Einflüsse sind wechselnde Beschleunigungen und Bewegungsabläufe dieser Elemente. Im vorliegenden Fall wurde mit grosser Wahrscheinlichkeit durch ein hartes Absetzen der Last die Sperrklinke des Sicherheitslasthakens durch den unteren Beschlag des Schockabsorbers (vgl. Abbildung 4) betätigt und der Haken öffnete sich. In der Folge löste sich das Lastenseil vom Haken.

Der beim vorliegenden Zwischenfall eingesetzte Sicherheitslasthaken ist aus den oben genannten Gründen für dynamische Beanspruchungen nicht geeignet und ist bezüglich unkontrollierten Öffnens nicht sicher. Der Hersteller des Hakens schreibt in seiner Produktdokumentation aus diesem Grund explizit vor, dass der Haken nur in geradem Zug belastet werden darf und die Belastung stossfrei erfolgen muss.

Auf dem Markt sind Sicherheitslasthaken mit zusätzlichen Sicherungselementen erhältlich, die unter den oben erwähnten dynamischen Einflüssen ein ungewolltes Öffnen des Hakens verhindern sollen.

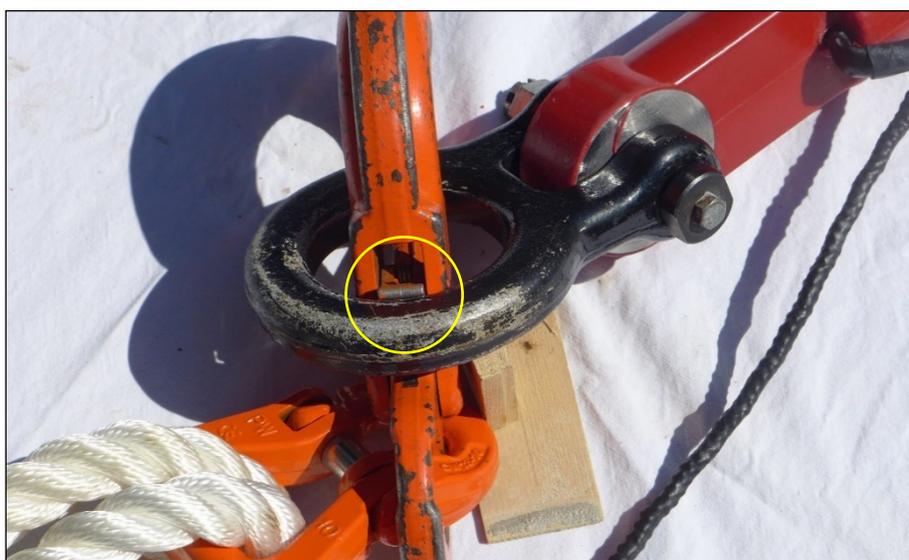
Abbildung 5: Entriegeln der Sperrklinke (gelb eingekreist) durch den Beschlag des Lastenseils.
