# Schlussbericht Nr. 2017 des Büros für Flugunfalluntersuchungen

des Helikopters MDD 500N, HB-XYP

vom 26. Juli 2007

Gemeinde Eglisau/ZH

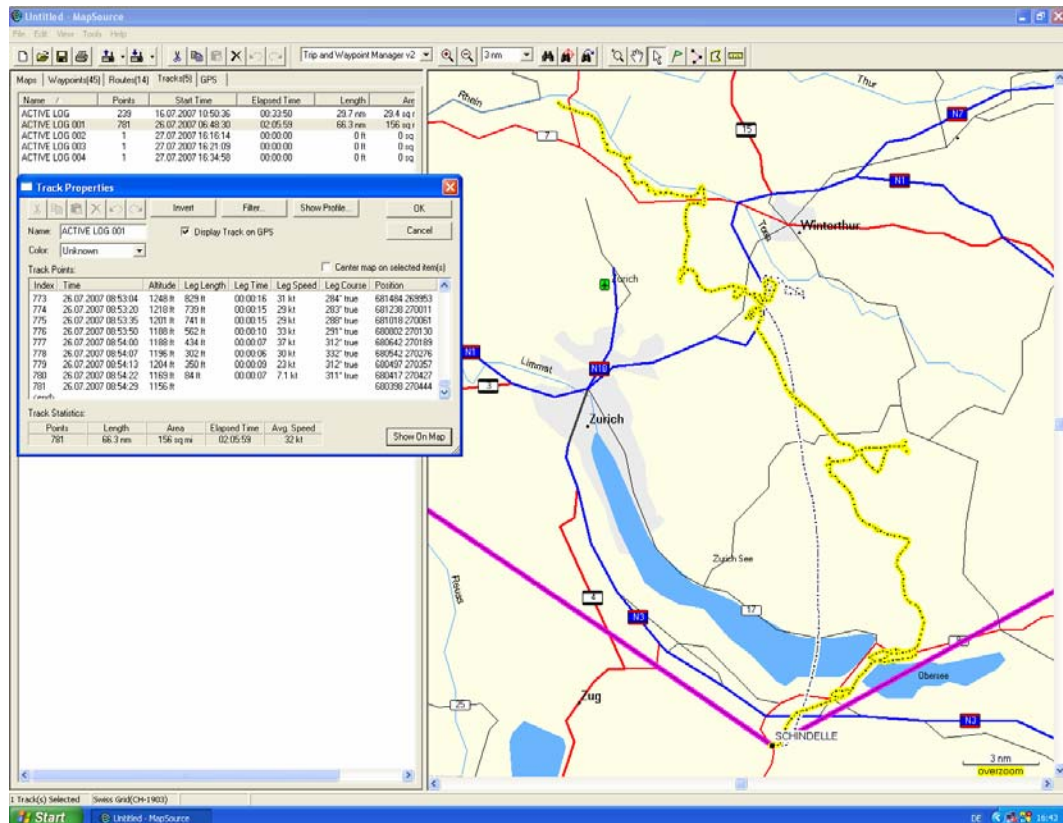
Aufgezeichneter Flugweg des *GARMIN295 GPS*:

Index 777 entspricht der Position kurz vor der Kabelkollision.

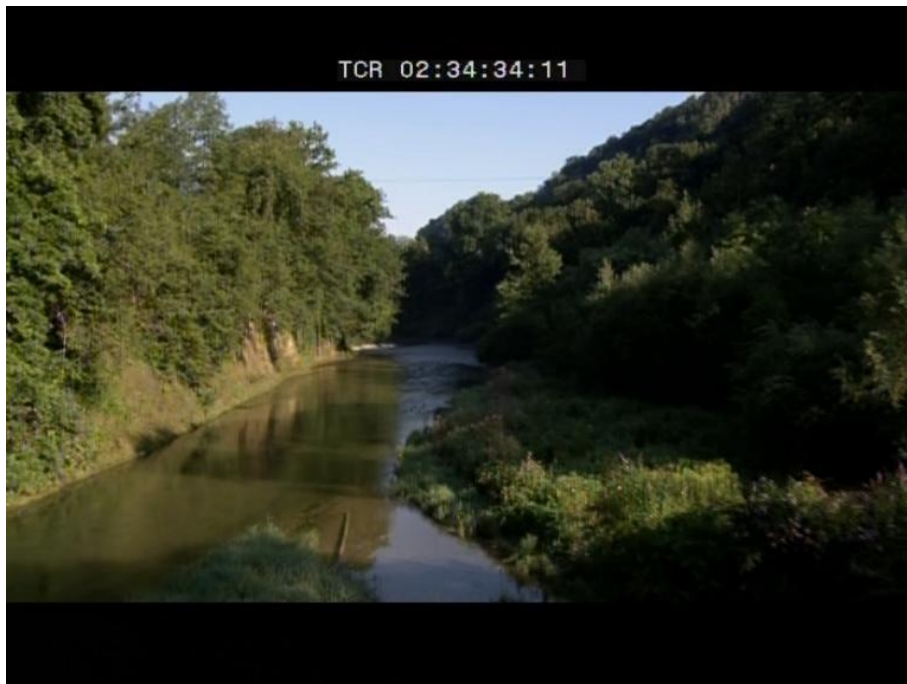
Im noch geplanten Abschnitt entlang der Töss im unteren Tösstal wurde wenige Meter über dem Flussbett zwischen den Bäumen gefilmt. Kurz vor der Gemeinde Freienstein unterflog der Helikopter gemäss Filmaufnahmen ein Kabel (siehe Abbildungen 1 und 2).

Abbildung 1: Kamerasicht über der Töss kurz vor Freienstein. Telefonleitung nur vor hellem Hintergrund (Himmel) sichtbar.

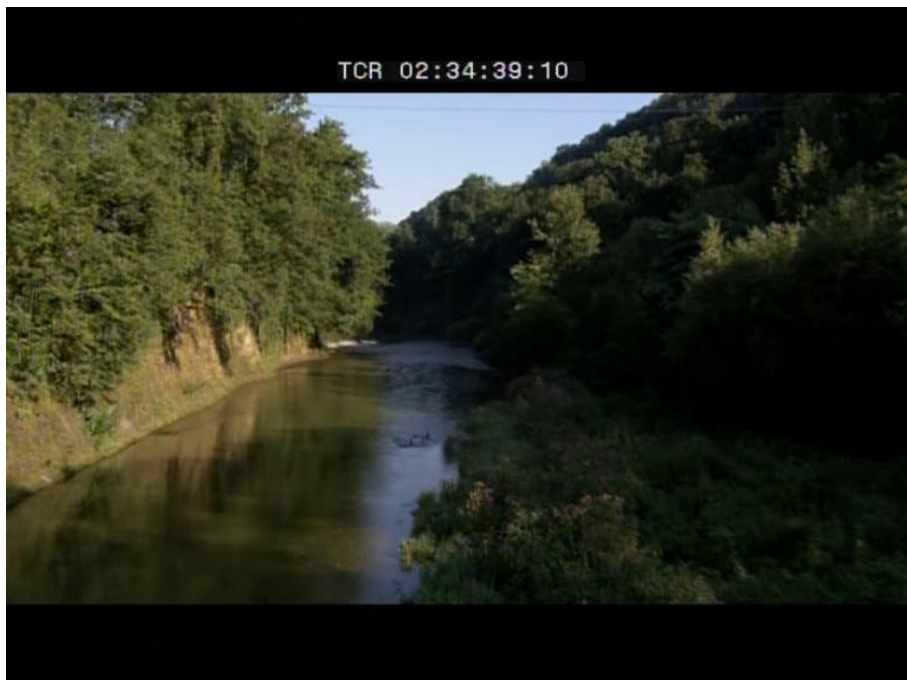
Dem Piloten war dies gemäss eigenen Angaben bewusst gewesen. Der Pilot sagte aus: *„Als wir am besagten Morgen die Flughöhe verringert haben, um im Tiefflug zu filmen, habe ich den Auftraggeber/Regisseur darauf aufmerksam gemacht, dass ein Kabel den Flugweg kreuzt. Wäre ich alleine unterwegs gewesen, wären wir gestiegen und hätten das Kabel überflogen. Auf Wunsch und Drängen des Auftraggebers habe ich das besagte Kabel unterflogen.“*

Abbildung 2: Kamerasicht kurz vor Unterfliegen des Kabels bei Freienstein. Telefonleitung am oberen Rand des Bildes.

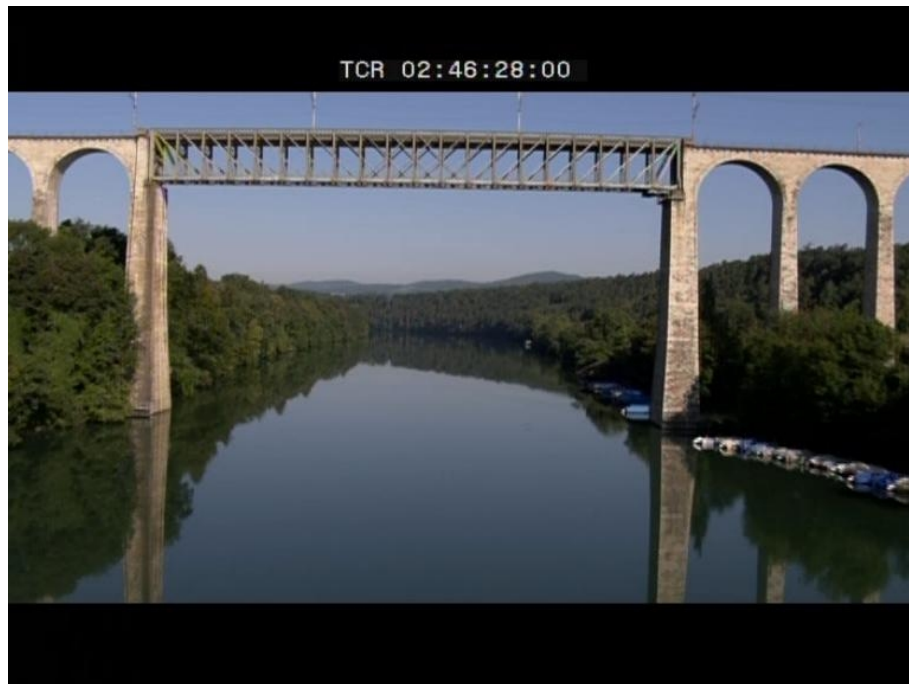
*„Im ersten Moment dachte ich, ich müsste ins Wasser notlanden... ich drückte den cyclic stick nach vorne und spürte, dass der Heli trotz ungeheurer Unwucht und starken Vibrationen noch trug/flog. In diesem Moment sah ich bereits nach der Rheinbrücke am rechten Ufer ein gelbes Stoppelfeld und eine Wiese. Ich entschied mich für eine Power-On Landung, wich nach rechts aus und konnte den Heli relativ sanft auf der Wiese landen. Anschliessend schaltete ich alles aus, zog den Brandhahn, stieg aus und versicherte mich über den Zustand meiner zwei Begleiter.“* Siehe dazu Abbildungen 3, 4 und 5.

Abbildung 3: Kamerabild aus Position ca. 6 Sek. oder 100 m vor dem Kabelhindernis bei Eglisau.

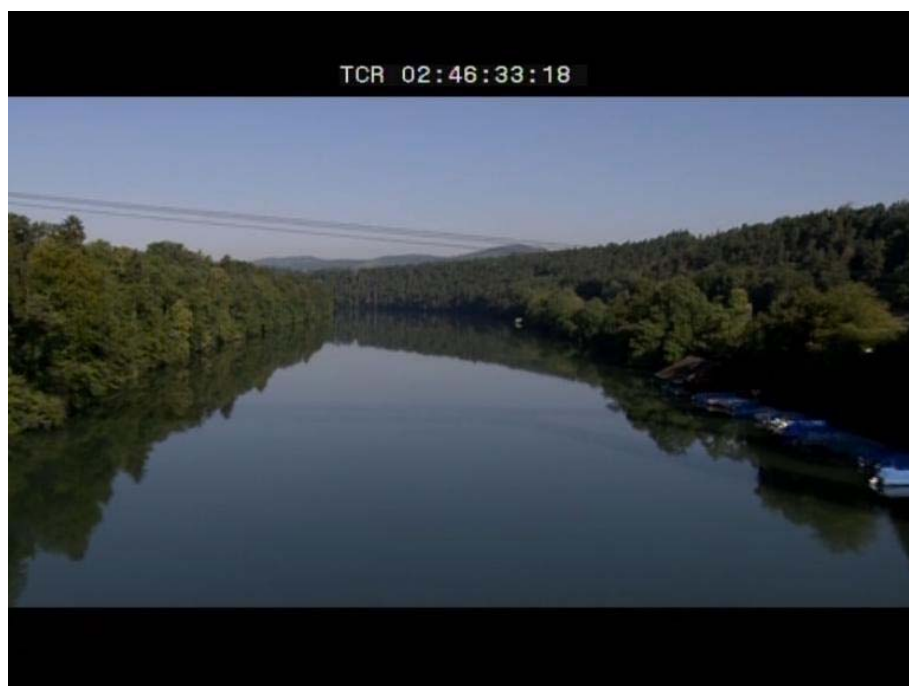
Abbildung 4: Kamerabild aus Position ca. 1 Sek. oder ca. 18 m vor dem Kabelhindernis bei Eglisau.

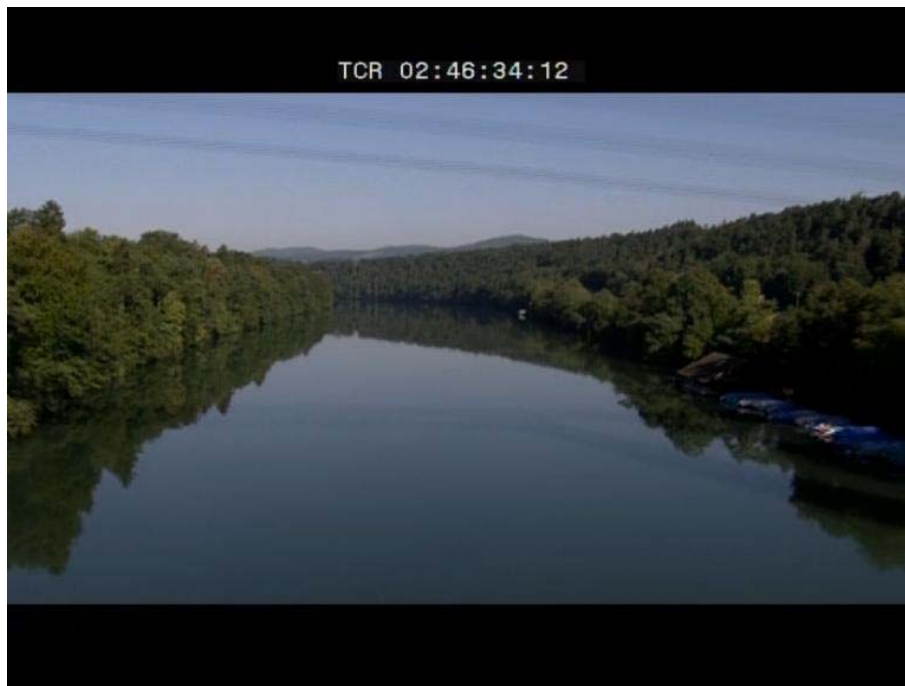
*„Plötzlich sah ich ein Kabel unmittelbar vor mir ca. auf Augenhöhe. Der Kameramann schrie in diesem Moment „Achtung Kabel“. Ich entschied mich, sofort den*

*collective pitch zu reduzieren und zu probieren, nach unten „auszuweichen“. In diesem Moment knallte es laut und ich sah vor mir Funkenschlag. Das low-RPM Horn ertönte laut und viele Warnlampen leuchteten.“*

Abbildung 5: Kamerabild aus Position unmittelbar vor dem Zusammenstoß mit dem Kabelhindernis

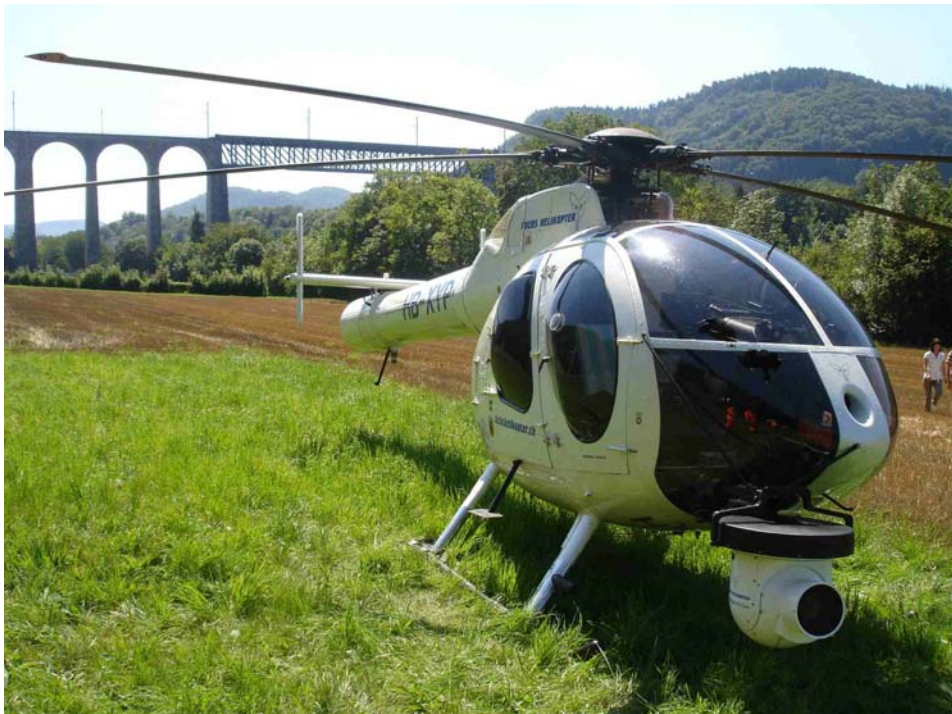
Der Helikopter wurde erheblich beschädigt. Die sichtbaren Schäden befanden sich in folgenden Bereichen (siehe Abbildungen 6 und 7 Canopy):

- Canopy: 2 tellergrosse Löcher
- obere Rumpfverkleidung aus Verbundwerkstoff: lokal eingeschlagen
- alle 5 Hauptrotorblätter: Reib- Kratz- und Hitzespuren, kleinflächig eingeschlagene Oberfläche

Diese Schäden stammen vom Zusammenstoss mit den Leitungen und einem Peitscheneffekt der kurzzeitig überspannten und dann durchtrennten Kabel. Aufgrund des Kontaktes mit der Hochspannungsleitung und einem momentanen hohen Stromfluss fand zusätzlich eine Magnetisierung verschiedener metallischer Komponenten statt.

Abbildung 6: Helikopter nach der Notlandung am nördlichen Rheinufer.

- all 5 M/R *Blades*
- M/R *Drive Shaft*
- *Inlet Fairing*
- *Canopy* L/H und R/H
- *Windshield* UPR L/H und R/H, *Windshield* LWR R/H
- *Interconnect Shaft*

- M/R *Transmission*
- M/R *Hub Assembly*
- *Overrunning Clutch*
- *Fan Transmission*
- *Engine*

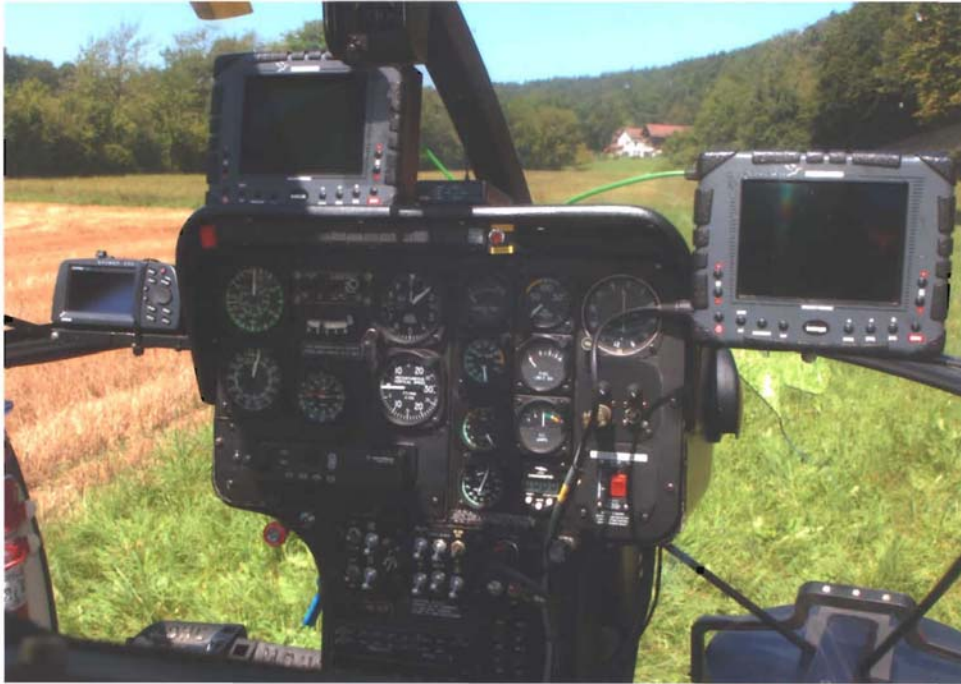
Die Filmausrüstung beinhaltete cockpitseitig zwei Monitore, welche zusammen mit dem Garmin 295 GPS-Gerät und dem FLARM-Gerät im direkten Sichtbereich des Piloten und des vorderen Passagiers montiert waren (siehe Abbildung 8).

Abbildung 7: Sicht aus Cockpit, Pilotenseite links Garmin GPS, je ein Kameramonitor für Pilot und Regisseur.
