# **Rapport final No. 2018**

de l'incident grave (AIRPROX)

entre l'aéronef Dassault Falcon 900EX, HB-IUX

et l'aéronef Raytheon Beechcraft Be58P, D-IIHS,

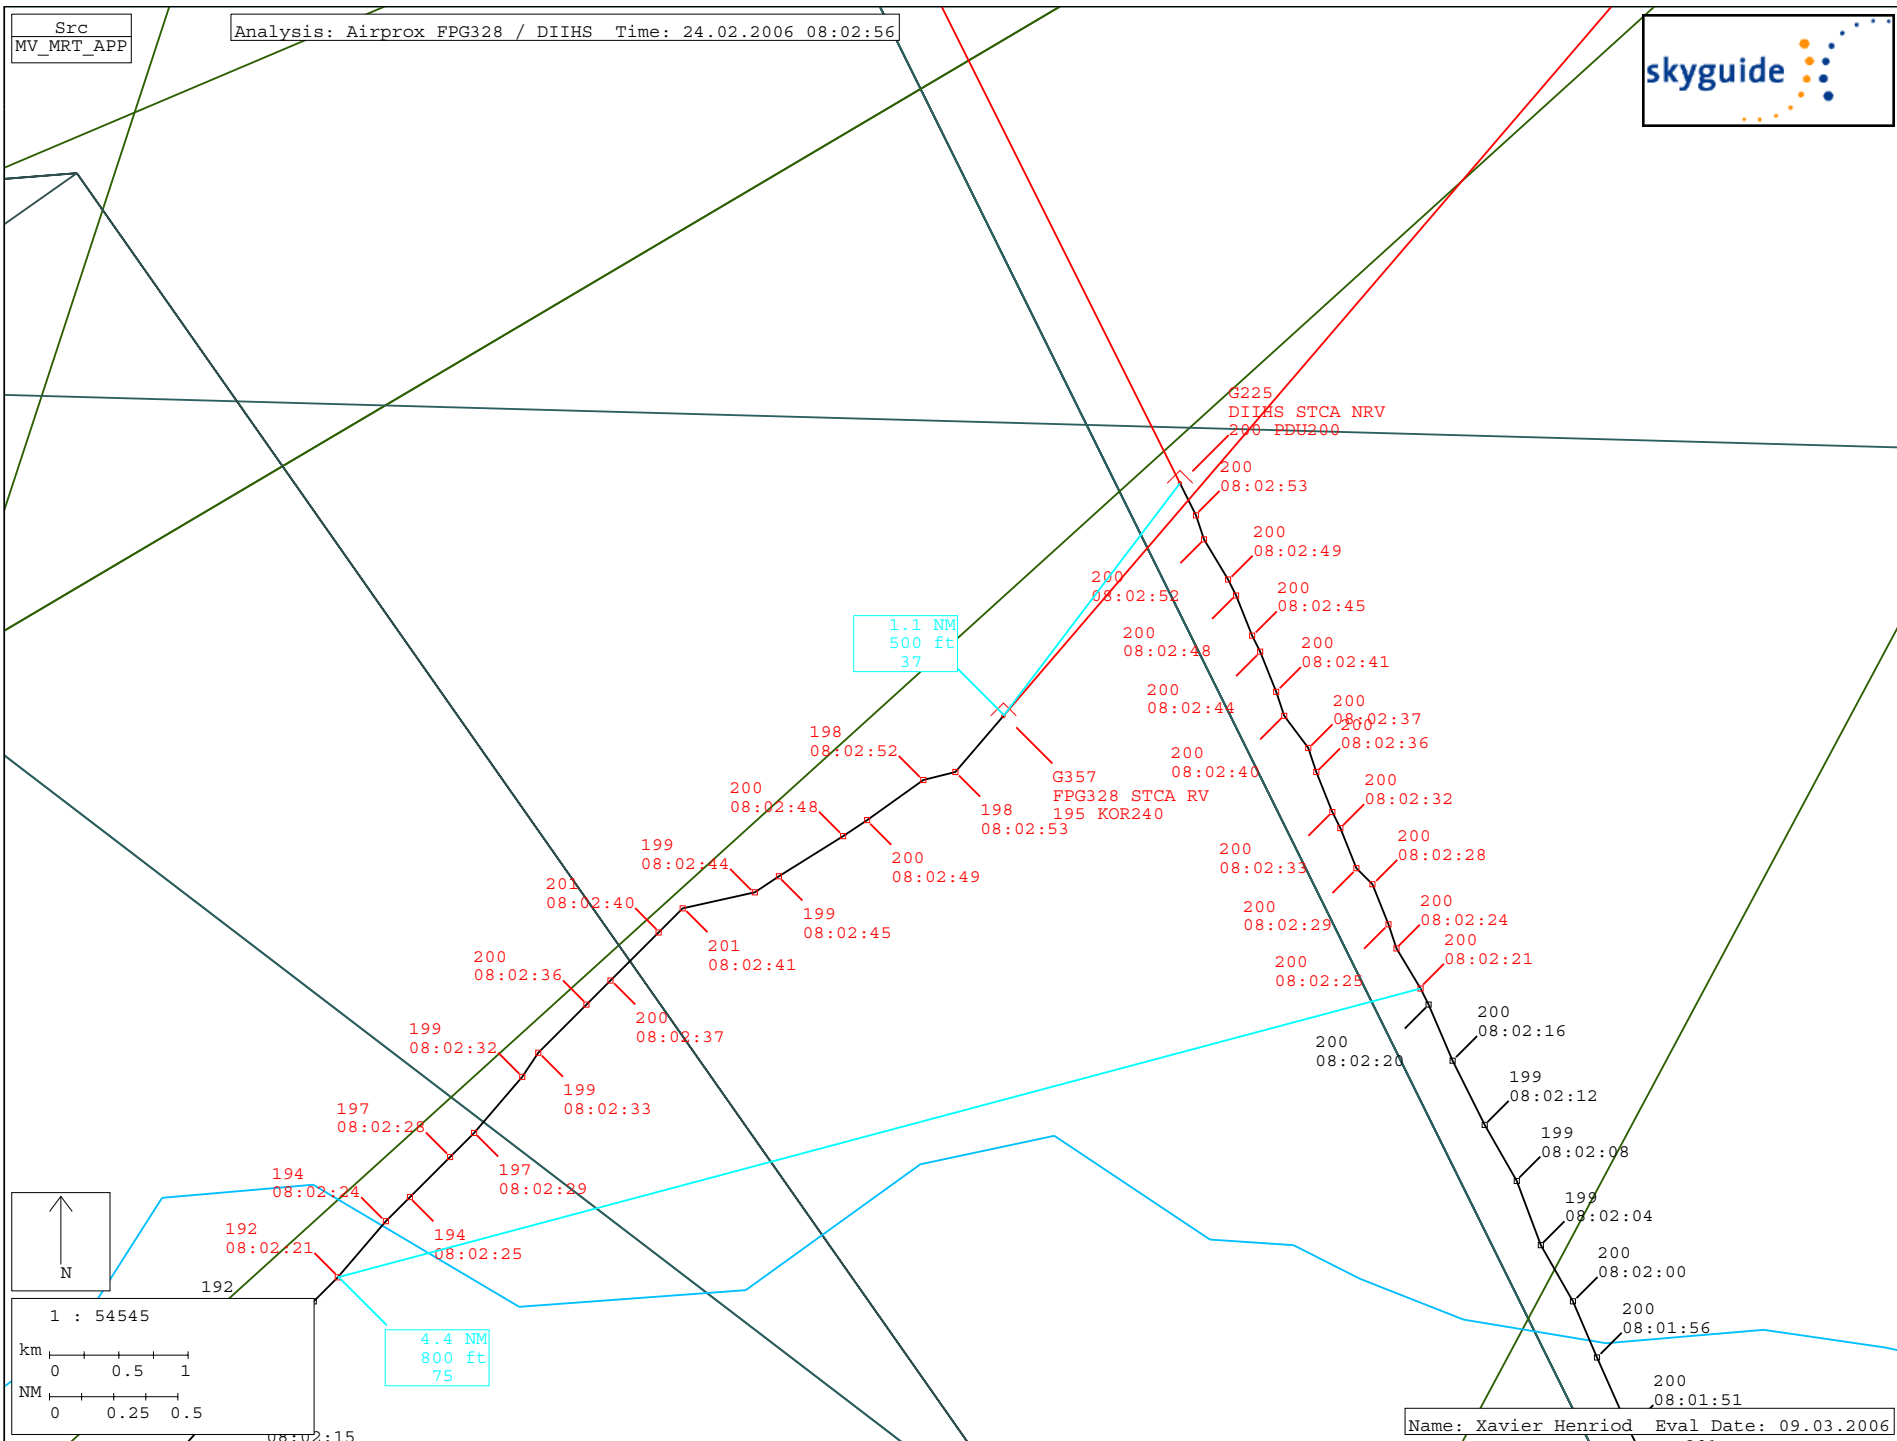
Analysis: Airprox FPG328 / DIIHS Time: 24.02.2006 08:02:56

A 08:02:21 UTC, alors que le vol FPG 328 passe le niveau de vol 192 en montée et se trouve à 4.4 NM en rapprochement de D-IIHS, en utilisant la phraséologie d'urgence, le contrôleur radar lui ordonne de stopper sa montée au niveau de vol FL 190 et d'effectuer un virage par la droite, sans toutefois préciser le cap radar à suivre: «*Tag...three two eight, stop the... climb at level one...nine zero, and turn right, immediately right.*». Simultanément le filet de sauvegarde *short term conflict alert - STCA* s'active au secteur de contrôle. Le pilote demande la confirmation de cet

Les tracés radar montrent que 11 secondes plus tard l'avion est au niveau de vol FL 192 et qu'il est donc descendu à un taux moyen d'environ 4000 ft/min. Il maintient ensuite le niveau de vol FL 193 et croise la trajectoire à l'arrière de l'avion D-IIHS à 08:03:06 UTC. Les distances horizontale et verticale entre les deux appareils sont alors de 0.9 NM et 700 ft respectivement.

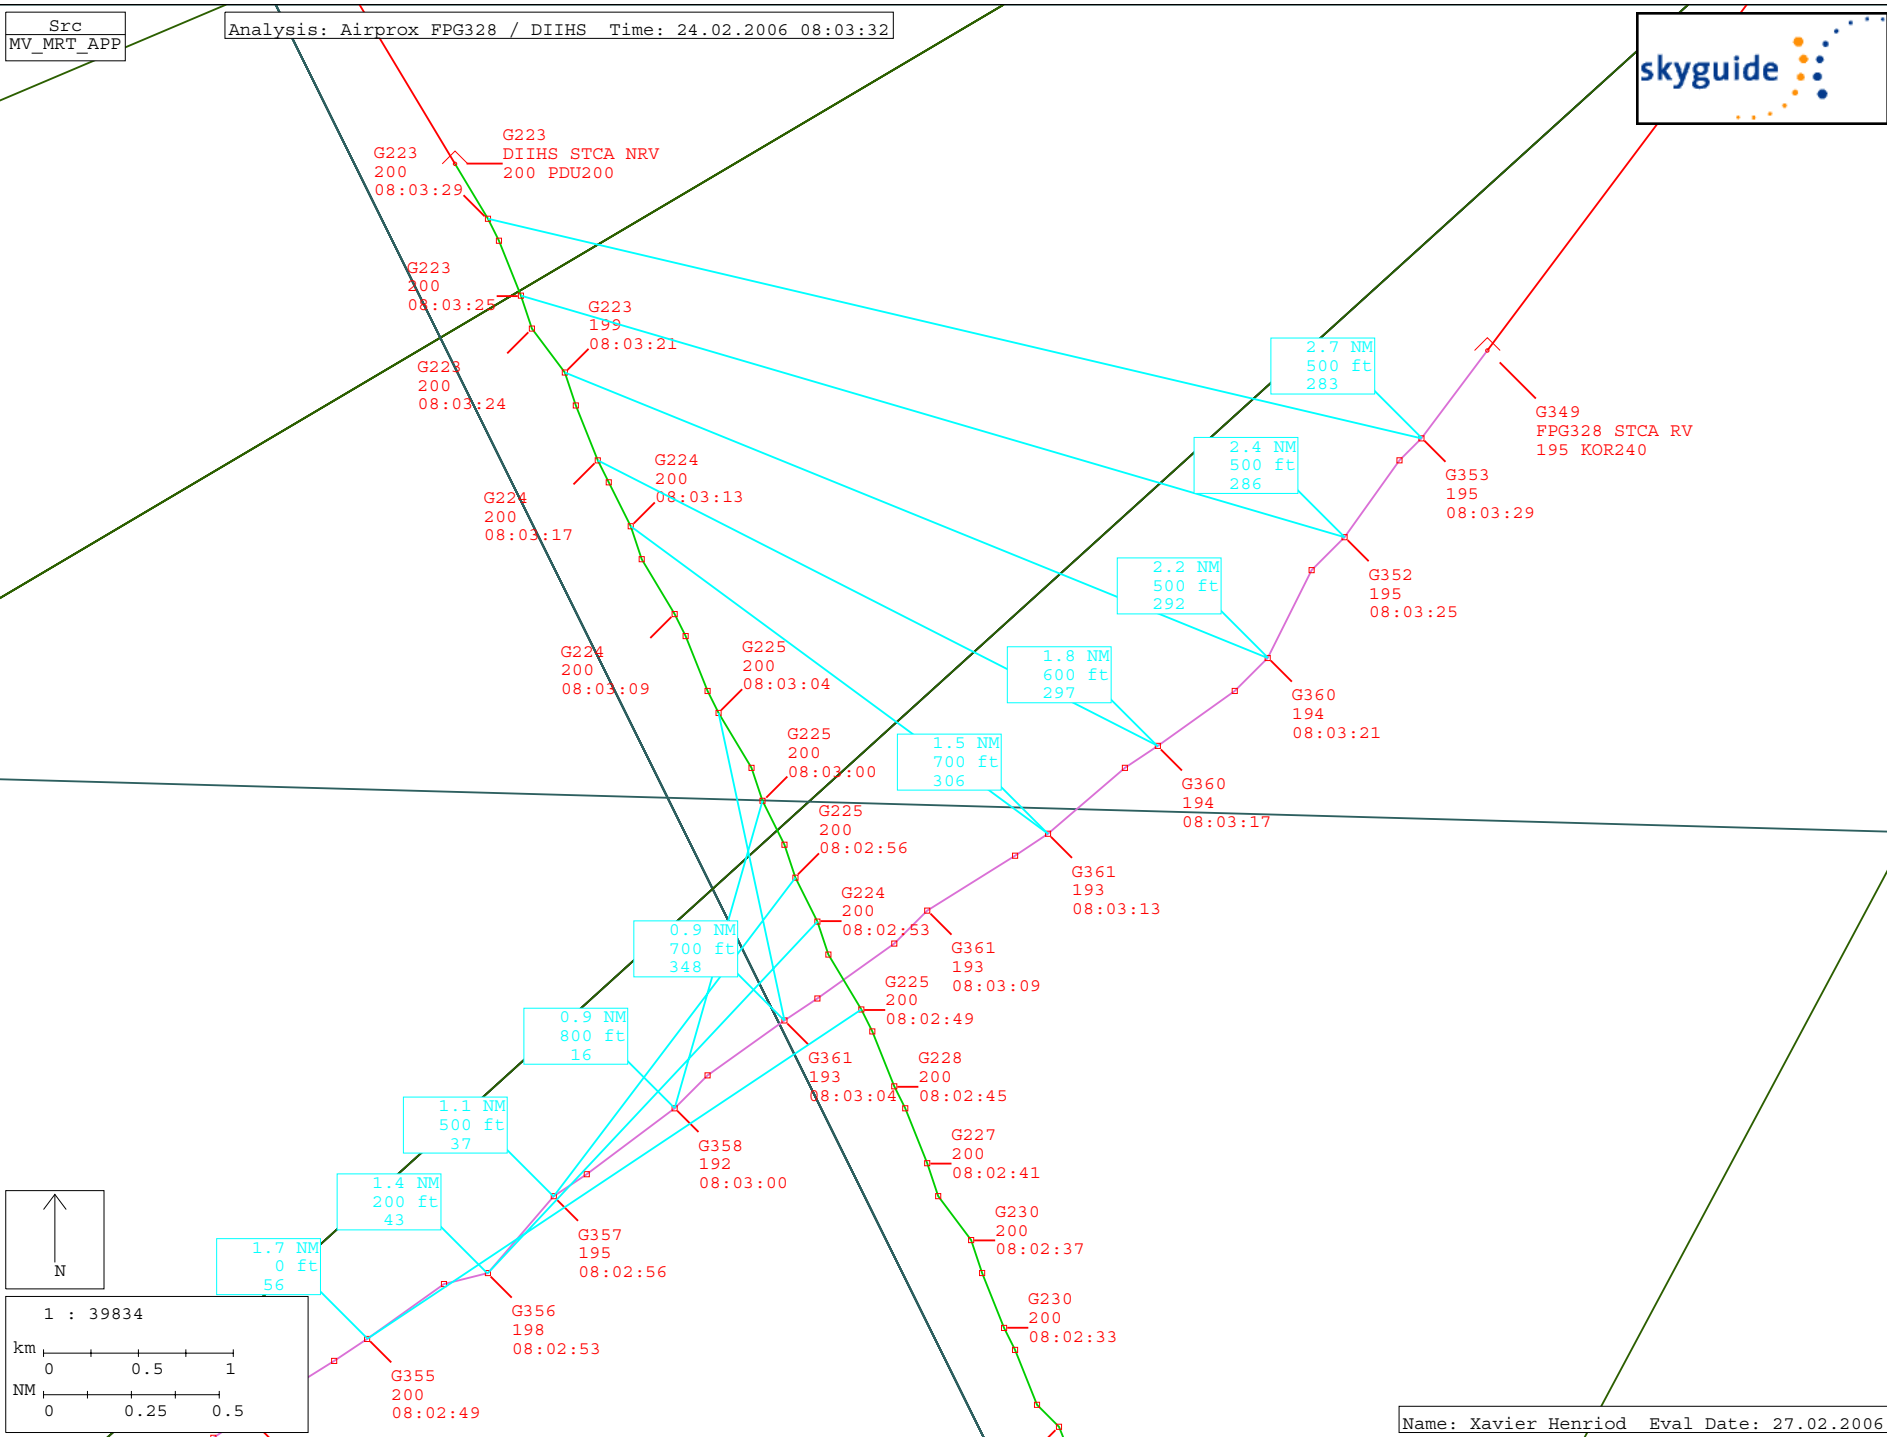
Analysis: Airprox FPG328 / DIIHS Time: 24.02.2006 08:03:32

- A 08:02:21 UTC, le contrôleur radar ordonne au vol FPG328 de stopper sa montée au niveau de vol FL 190 et d'effectuer un virage à droite.
- A 08:03:06 UTC les tracés radar montrent que les deux avions se sont croisés à des distances horizontale et verticale minimales de 0.9 NM et 700 ft respectivement.
