Schlussbericht Nr. 2019

des Helikopters Robinson R22 Beta II, HB-ZGS

vom 29. September 2005

„Burehöchi“, Gemeinde Limpach/BE

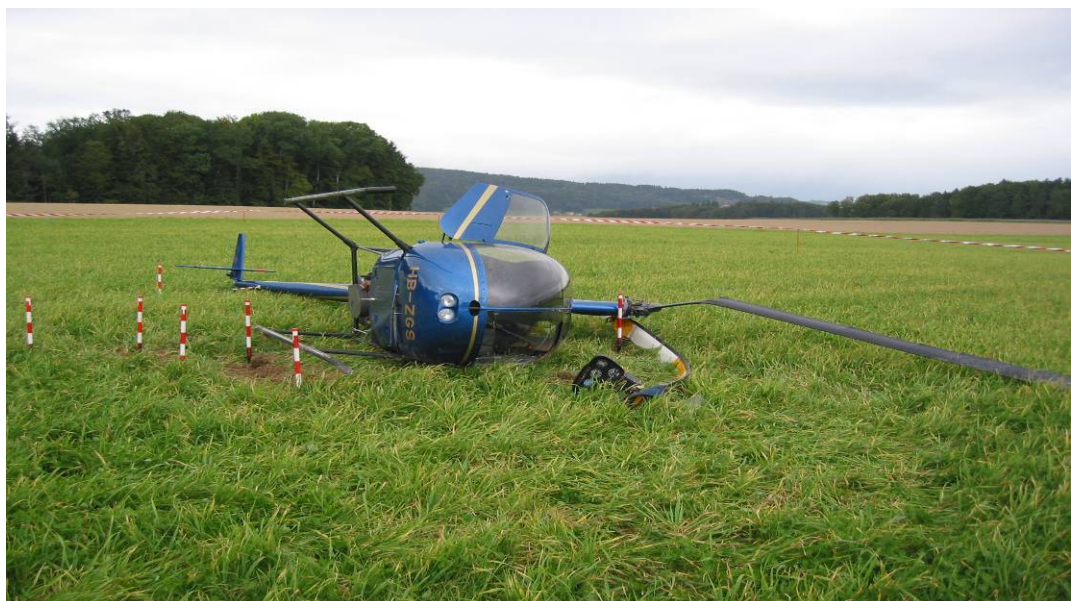
Der Helikopter war in einer absinkenden und seitwärts driftenden Bewegung, als ein Landekufe den Boden berührte. In der Folge kippte der Helikopter auf die linke Seite. Dieser Vorgang, bei welchem der Helikopter um einen fixen Punkt oder eine Achse dreht und umkippt, wird als *dynamic rollover* bezeichnet.

Abbildung 1: Endlage des Helikopters nach dem Unfall

Der Unfall ist darauf zurückzuführen, dass der Prüfer während einer Schwebübung eine nicht kontrollierbare Situation herbeiführte und der Helikopter in der Folge bei Bodenkontakt nach links umkippte (*dynamic rollover*).

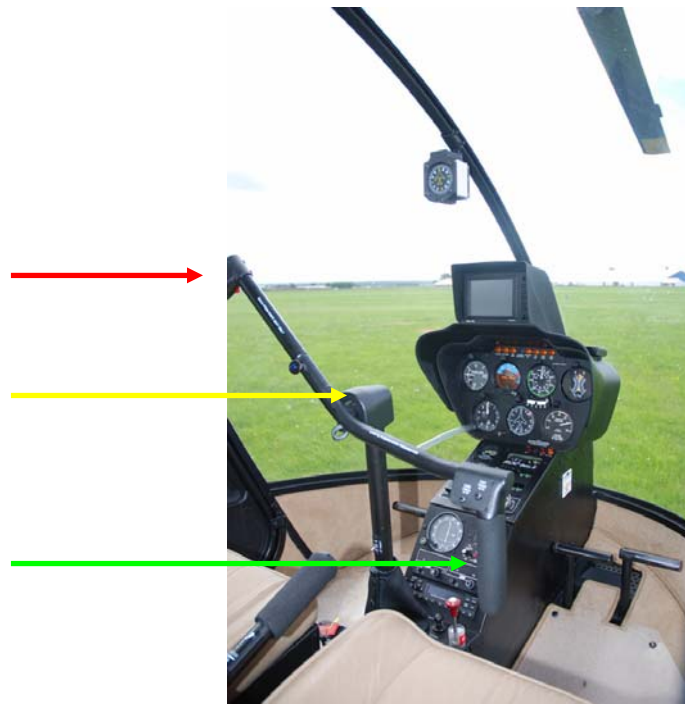
Abbildung 2: Anordnung der Doppelsteuerung vor dem Unfall

Hält der Flugschüler seinen Handgriff (Abb. 2, grüner Pfeil) und hat dazu seinen Unterarm zwecks ruhiger Steuerung auf seinem Oberschenkel aufgelegt, ist es für den Fluglehrer ungewohnt, gleichzeitig seinen Handgriff (Abb. 2, roter Pfeil) festzuhalten, wenn er am Handgriff auf seiner Seite mitfühlen will.

In der Praxis wird auch die rechte Hand auf das Ausgleichsgewicht (Abb. 2, gelber Pfeil) gelegt, welches den oberen Abschluss des mittleren Rohres bildet. Dies gilt vor allem für kritische Phasen, in welchen der Fluglehrer sofort mittels Steuereingaben die Führung des Helikopters beeinflussen will.
