Rapport final no. 2019 du Bureau d'enquête sur les accidents d'aviation

de l'hélicoptère Robinson R22 Beta II, HB-ZGS

survenu le 29 septembre 2005

„Burehöchi“, commune de Limpach/BE

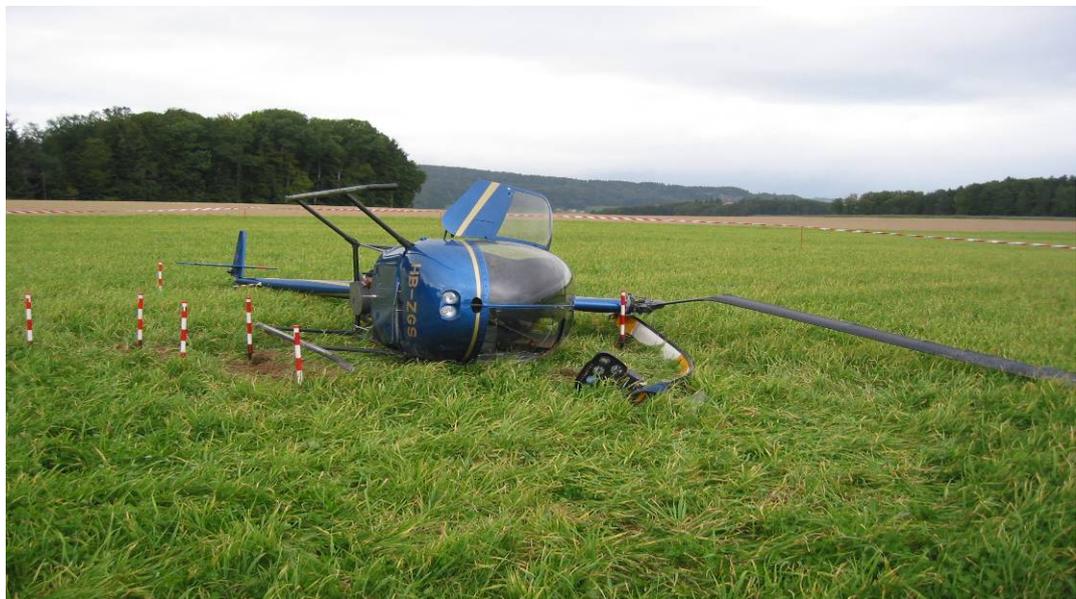
L'hélicoptère descend en dérapant latéralement lorsqu'un patin touche le sol et il bascule sur le côté gauche. Ce processus au cours duquel l'hélicoptère pivote autour d'un point fixe ou d'un axe est appelé renversement dynamique (*dynamic rollover*).

Illustration 1: position finale de l'hélicoptère après l'accident

L'accident est dû au fait que l'examineur, au cours d'un exercice de vol stationnaire, a provoqué une situation incontrôlable et par conséquent, l'hélicoptère a basculé à gauche (renversement dynamique – *dynamic rollover*) après avoir touché le sol avec un patin.

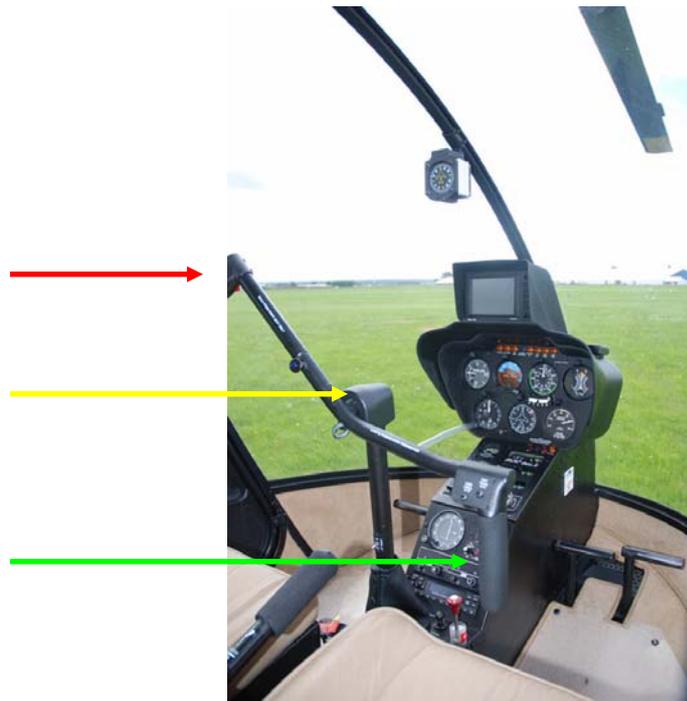
Illustration 2: tableau de double commande avant l'accident

Si l'élève tient la poignée (Ill. 2, flèche verte) en ayant son avant-bras posé sur la cuisse afin de pouvoir piloter finement, l'instructeur ne peut pas tenir la poignée de son côté avec l'avant-bras aussi posé sur sa cuisse (ill. 2, flèche rouge) s'il veut suivre les mouvements de la commande cyclique.

Afin de palier à cette situation, certains instructeurs posent la main droite (ill. 2, flèche jaune) sur l'extrémité du manche au centre de pivotement de la barre transversale. Cette pratique est utilisée principalement lorsqu'ils veulent intervenir rapidement dans le pilotage de l'appareil.
