Schlussbericht Nr. 2020

des Helikopters Schweizer Aircraft Corp. 300C Model 269C, HB-ZHU

vom 21. September 2006

Flughafen Bern-Belp

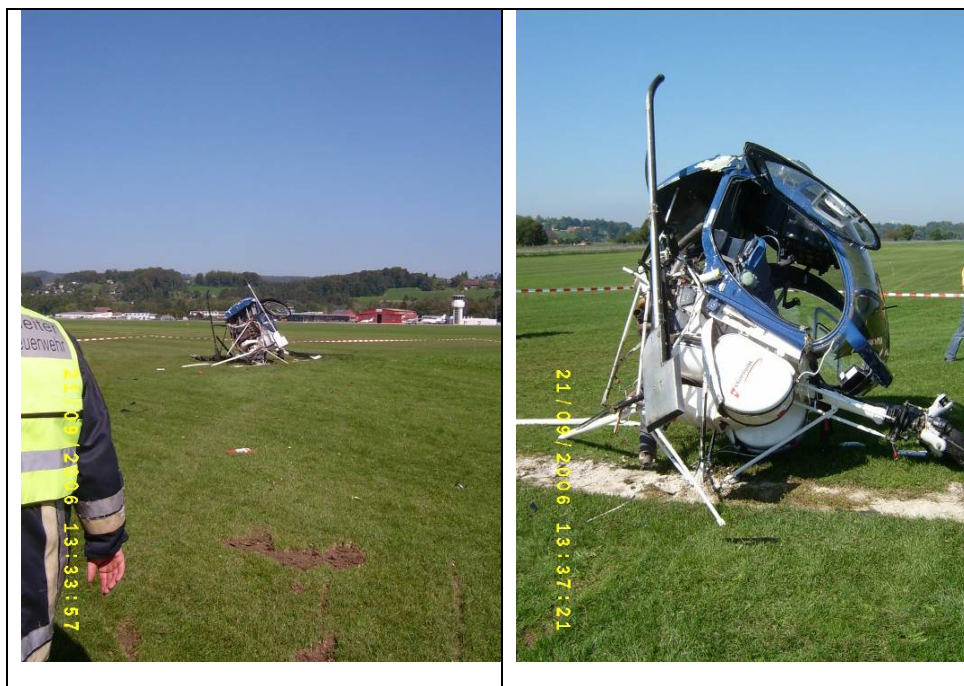
Entsprechende Aussagen des Piloten und eine visuelle Prüfung des Wracks ergaben keine Anhaltspunkte für vorbestandene Mängel, welche den Unfall hätten verursachen können.

Die Bauch- und Schultergurten wurden getragen und hielten der Beanspruchung stand.

Die Beschädigungen am Helikopter waren die Folge des Unfallherganges.

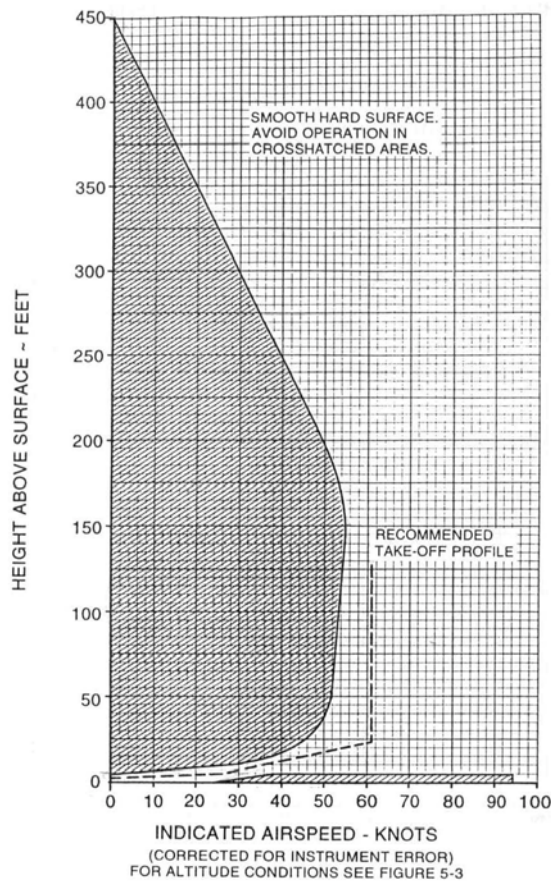
Figure 5-2. Height Velocity Diagram at Sea Level

DURING POWER RECOVERY FROM PRACTICE AUTOROTATIONS, AVOID AIR-SPEED AND ALTITUDE COMBINATIONS THAT ARE INSIDE THE HEIGHT VELOCITY CURVE. HIGH RATES OF DESCENT MAY DEVELOP THAT ARE NOT CONTROLLABLE. ALWAYS PRACTICE IN AN AREA WITH SUITABLE LANDING SITE TO MINIMIZE HAZARDS ASSOCIATED WITH INADVERTENT ENGINE STOPPAGE.
