Rapport final no. 2020 du Bureau d'enquête sur les accidents d'aviation

de l'hélicoptère Schweizer Aircraft Corp. 300C modèle 269C,
immatriculé HB-ZHU

survenu le 21 septembre 2006

à l'aéroport de Berne-Belp

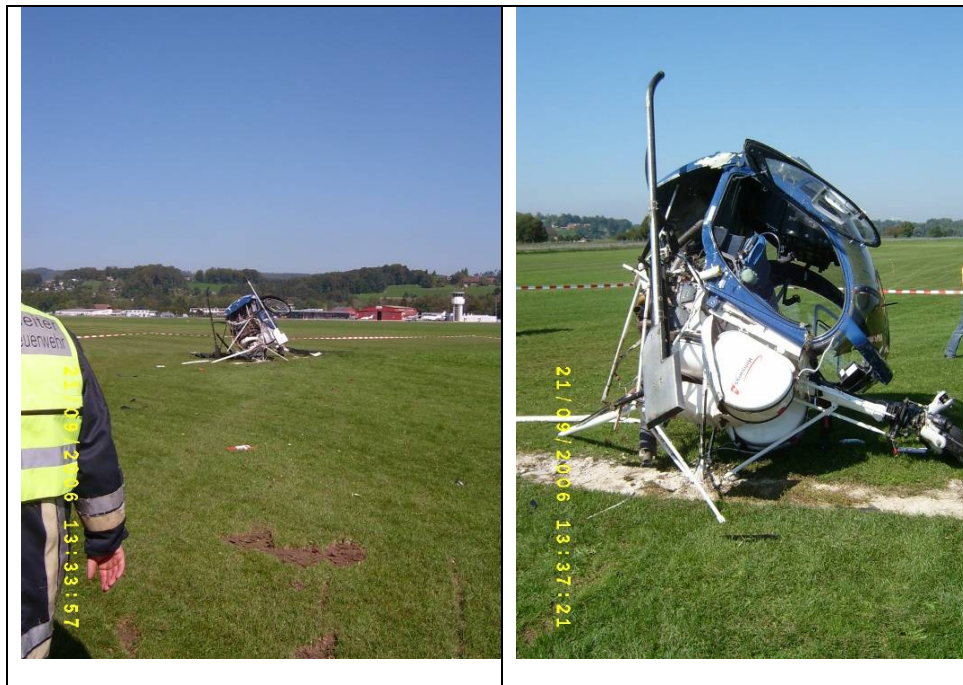
Les déclarations du pilote et l'examen visuel de l'épave n'ont pas révélé de défaillances techniques préalables susceptibles d'avoir été à l'origine de l'accident.

Les ceintures ventrales et le harnais étaient bouclés et ont résisté aux sollicitations.

Les dégâts causés à l'hélicoptère sont le résultat de l'accident.

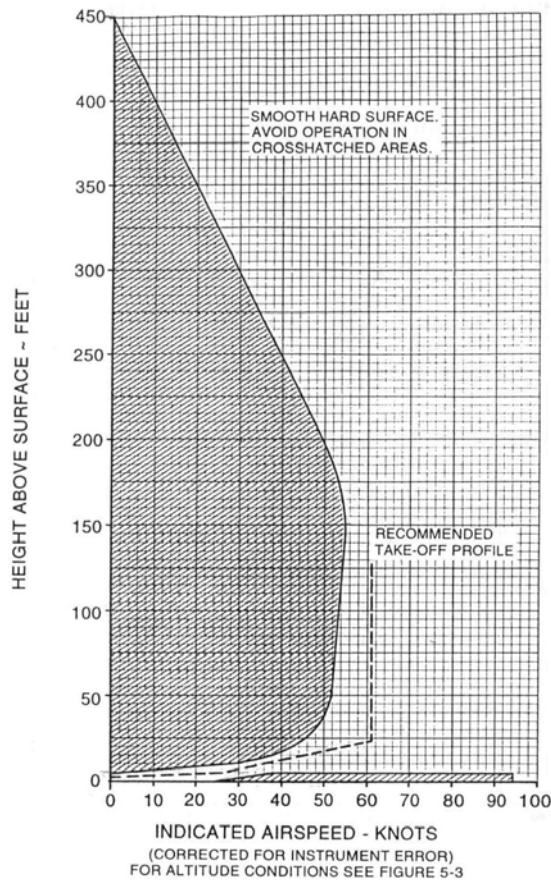
Figure 5-2. Height Velocity Diagram at Sea Level

DURING POWER RECOVERY FROM PRACTICE AUTOROTATIONS, AVOID AIRSPEED AND ALTITUDE COMBINATIONS THAT ARE INSIDE THE HEIGHT VELOCITY CURVE. HIGH RATES OF DESCENT MAY DEVELOP THAT ARE NOT CONTROLLABLE. ALWAYS PRACTICE IN AN AREA WITH SUITABLE LANDING SITE TO MINIMIZE HAZARDS ASSOCIATED WITH INADVERTENT ENGINE STOPPAGE.
