Rapport Sommaire

Type d'aéronef	Mooney Aircraft Corporation M20J « 201 »	HB-DIC		
Exploitant	Motorfluggruppe Birrfeld, 5242 Lupfig			
Propriétaire	Motorfluggruppe Birrfeld, 5242 Lupfig			
Pilote	Citoyen brésilien, né en 1977			
Licence	licence de pilote privé d'avions (<i>Private Pilot Licence Aeroplane – PPL(A)</i>) selon l'Agence de l'Union européenne pour la sécurité aérienne (<i>European Union Aviation Safety Agency – EASA</i>), établie par l'Office fédéral de l'aviation civile (OFAC)			
Heures de vol	total	338:11 h	au cours des 90 derniers jours	03:16 h
	sur le type en cause	34:44 h	au cours des 90 derniers jours	00:39 h
Lieu	Aérodrome d'Ecuvillens (LSGE)			
Cordonnées	---	altitude	--- m/M	
Date et heure	26 janvier 2021, 10h12 (LT ¹ = UTC ² + 1 h)			
Type d'exploitation	Privé			
Règles de vol	Règles de vol à vue (<i>Visual Flight Rules – VFR</i>)			
Lieu de départ	Aérodrome de Birrfeld (LSZF)			
Destination	Aérodrome d'Ecuvillens (LSGE)

Déroulement de l'accident

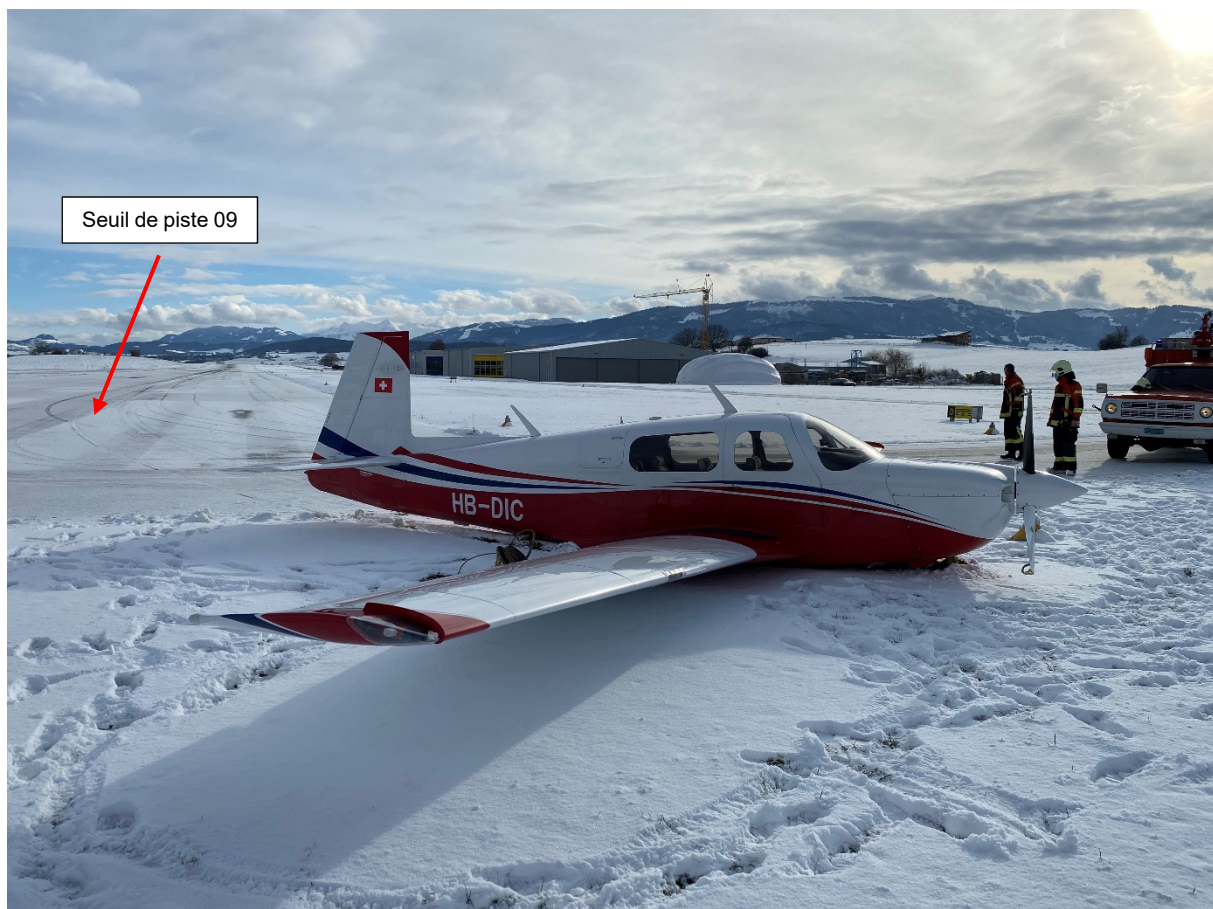
Le matin du 26 janvier 2021 le pilote a effectué un vol d'environ quarante minutes de Birrfeld (LSZF) à Ecuwillens (LSGE) avec l'avion à moteur Mooney M20J, immatriculé HB-DIC. La piste d'Ecuwillens était légèrement contaminée au moment de l'arrivée. Lors de la première approche sur la piste 27, la vitesse en approche finale était légèrement trop élevée. Après s'être posé dans le premier tiers de la piste, le pilote a décidé de redécoller et a effectué un circuit. Lors de la deuxième approche sur la piste 27, deux témoins oculaires ont vu l'avion en finale avec le train d'atterrissage rentré. Après l'atterrissage sur le ventre, l'avion a dérapé jusqu'à l'autre extrémité de la piste et s'est immobilisé dans la neige à quelques mètres après seuil de piste 09 (figure 1). Le pilote, seul à bord, n'a pas été blessé, l'appareil a été gravement endommagé.

Figure 1 : Le HB-DIC dans sa position finale à quelques mètres du seuil de piste 09 de l'aérodrome d'Ecuwillens (LSGE), en regardant vers l'est.
