Schlussbericht Nr. 2021

des Helikopters AS350 B2 "Ecureuil", HB-XVM

vom 24. September 2007

in Nadro, Gemeinde Castaneda/GR

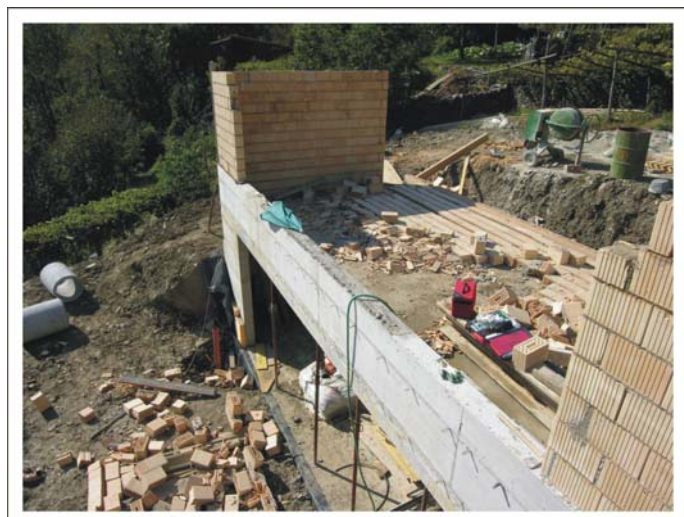
Fig. 1 Baustelle

Zum Zeitpunkt des Unfalls war das Erdgeschoss des sich im Bau befindlichen Hauses fertig erstellt. Drei Tage vorher waren die Backsteinmauern des darüber liegenden Stockwerks errichtet worden. Die beiden 2,60 Meter hohen, freistehenden Längsmauern des Gebäudes hatten einen gegenseitigen Abstand von 4,50 Meter. Diese Mauern hatten Aussparungen für Türen und Fenster. Dies verringerte zwar die Angriffsfläche, beeinträchtigte aber die Stabilität zusätzlich.

Es ist bekannt, dass 25-30 Meter unter einem Helikopter dieser Gewichtsklasse durch den Abwind des Hauptrotors (*rotor downwash*) erhebliche Windgeschwindigkeiten resp. Turbulenzen auftreten. Die freistehenden Mauern konnten deshalb dem aufgetretenen Winddruck beim Anflug des Helikopters nicht standhalten.

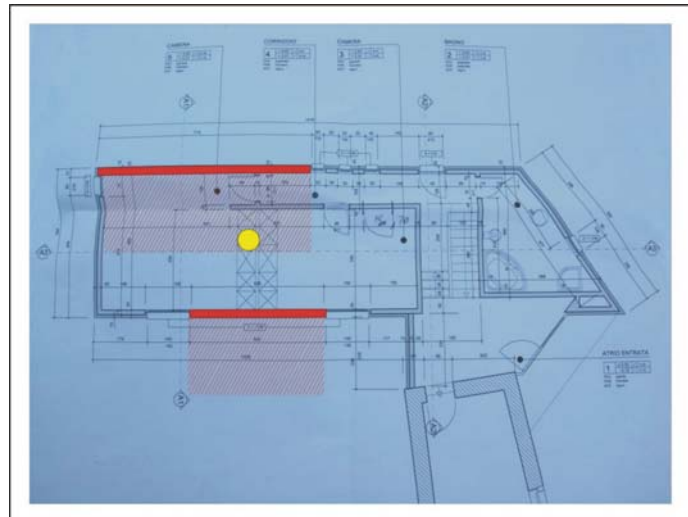
Fig. 2 Planimetrie

Wie im Tagesprogramm vorgesehen, traf der Helikopter, eingetragen als HB-XVM, gegen 14:15 Uhr über dem Lastaufnahmeplatz in Castaneda ein. Beim Anflug auf den Lastaufnahmeplatz flog der Pilot an der Baustelle vorbei, um einen Augenschein zu nehmen. Kurze Zeit später traf er mit der ersten Palette Backsteine über der Baustelle ein. Als sich der Helikopter der Abladestelle näherte, kamen die zwei 2,60 Meter hohen und erst drei Tage vor dem Unfall erstellten Backsteinmauern zuerst ins Schwanken und kippten danach um (Fig. 1). Dabei wurde der Maurer an den Beinen erheblich verletzt (Fig. 2). Vom Flughelfer informiert, flog der Pilot mit dem Helikopter weg, ohne die Ladung abzusetzen.
