Rapporto finale N° 2021 dell'Ufficio d'inchiesta sugli infortuni aeronautici

infortunio occorso

all'elicottero AS350 B2 "Ecureuil", HB-XVM

il 24 settembre 2007

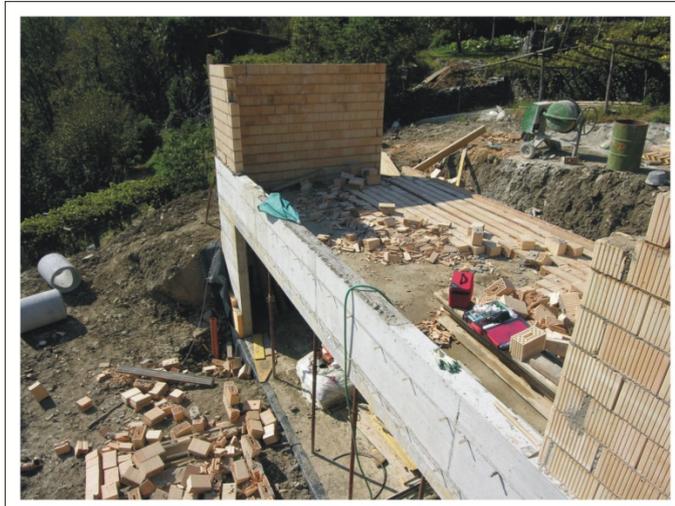
Fig. 1 Cantiere

Al momento dell'infortunio, il piano terreno della casa in costruzione era terminato. I muri in mattoni del piano superiore erano stati eretti tre giorni prima. I due muri longitudinali, di 2,60 metri d'altezza, si ergevano liberi e distavano 4,50 metri uno dall'altro. Questi muri presentavano dei risparmi per le future porte e finestre. I risparmi, pur diminuendo la superficie d'impatto, riducevano ulteriormente la stabilità dei muri.

La ridotta stabilità e i pericoli a essa collegati non furono notati né dal pilota né dall'assistente di volo durante la preparazione per il trasporto del materiale.

È risaputo che, 25-30 metri sotto un elicottero di quella classe di peso, si formano venti e turbolenze di notevole forza, dovuti alla corrente discendente prodotta dal rotore principale (*rotor downwash*). Per questa ragione, i muri privi di sostegno non poterono resistere alla pressione del vento durante l'avvicinamento dell'elicottero.
