Schlussbericht Nr. 2023

über den Unfall

des Helikopters Agusta A109K2, HB-XWH
betrieben durch die Schweiz. Luftambulanz AG
vom 14. Mai 2003

in La Stampa, Gemeinde Cadro/TI
ca. 4 km nord-nordöstlich von Lugano

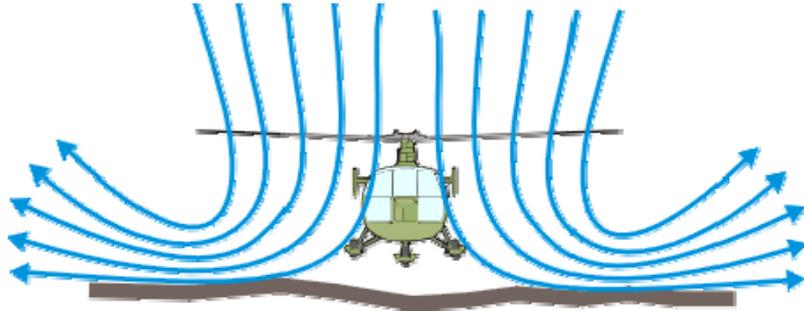
Der *rotor downwash* ist abhängig von der Masse des Helikopters, dessen Rotorkreisfläche und der Luftdichte. Die maximale Windgeschwindigkeit wird einige Meter unterhalb der Rotorebene erreicht. Zum Beispiel erzeugt der Helikopter A109K2 bei einer Masse von 2850 kg und Standardatmosphäre auf Meereshöhe einen *rotor downwash* mit einer Geschwindigkeit von ca. 80 km/h.

Gelangt der Helikopter in Bodennähe, wird der *rotor downwash* radial abgeleitet.

Ist der Landeplatz gross genug, sollten sich Personen am Boden in sicherem Abstand vom Helikopter aufhalten. Ist dies topographisch bedingt nicht möglich, sollten sich Personen bis zur Landung, resp. bis nach dem Start, in kauernder Stellung am Boden aufhalten und lose Gegenstände entsprechend sichern. Kleidungsstücke wie Jacken etc. sollten geschlossen sein. Unnötiges Bewegen ist nach Möglichkeit zu unterlassen.

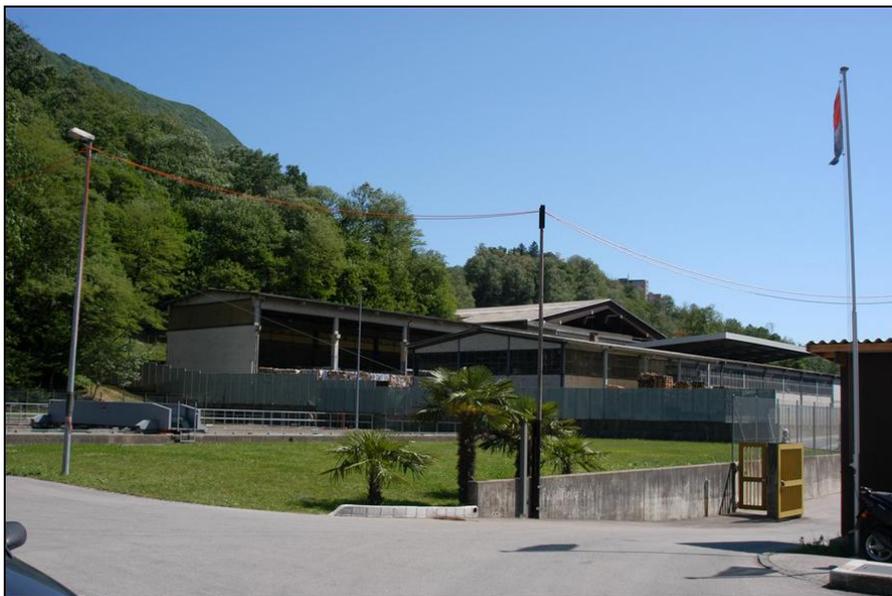
Bild 1: Ansicht des Landeplatzes. Die effektiv nutzbare Fläche betrug etwa 17 x 37 m. Vergleiche hierzu auch Anlage 1

Der Aussenlandeplatz bestand aus einer Grasfläche von 17 x 43 m. An diese Fläche grenzte östlich ein Klärbecken der Abwasserreinigung und westlich eine ca. 20 bis 30 cm hohe Stützmauer an, welche teilweise von einem Zaun umgeben war. Hinter dieser Stützmauer befand sich etwa 1.50 m tiefer eine Zufahrtsstrasse zum Gelände. Nördlich der Grasfläche befand sich eine ca. 7 bis 10 m hohe, temporäre Stromleitung.

Die Besatzung des Helikopters Agusta A109K2, eingetragen als HB-XWH, hatte am 14. Mai 2003 den Auftrag erhalten, den Helikopter zur Aussenlandestelle auf dem Gelände des Abwasserreinigungskonsortiums des mittleren Cassarates in La Stampa zu fliegen. Dort sollte der Helikopter mitsamt seiner medizinischen Ausrüstung anlässlich eines Kurses für Notärzte den Kursteilnehmern vorgeführt werden. Obschon der Landeplatz östlich durch ein Klärbecken der Abwasserreinigung und westlich durch eine Stützmauer begrenzt war, konnte der Landeplatz für den ursprünglichen Zweck als geeignet bezeichnet werden.

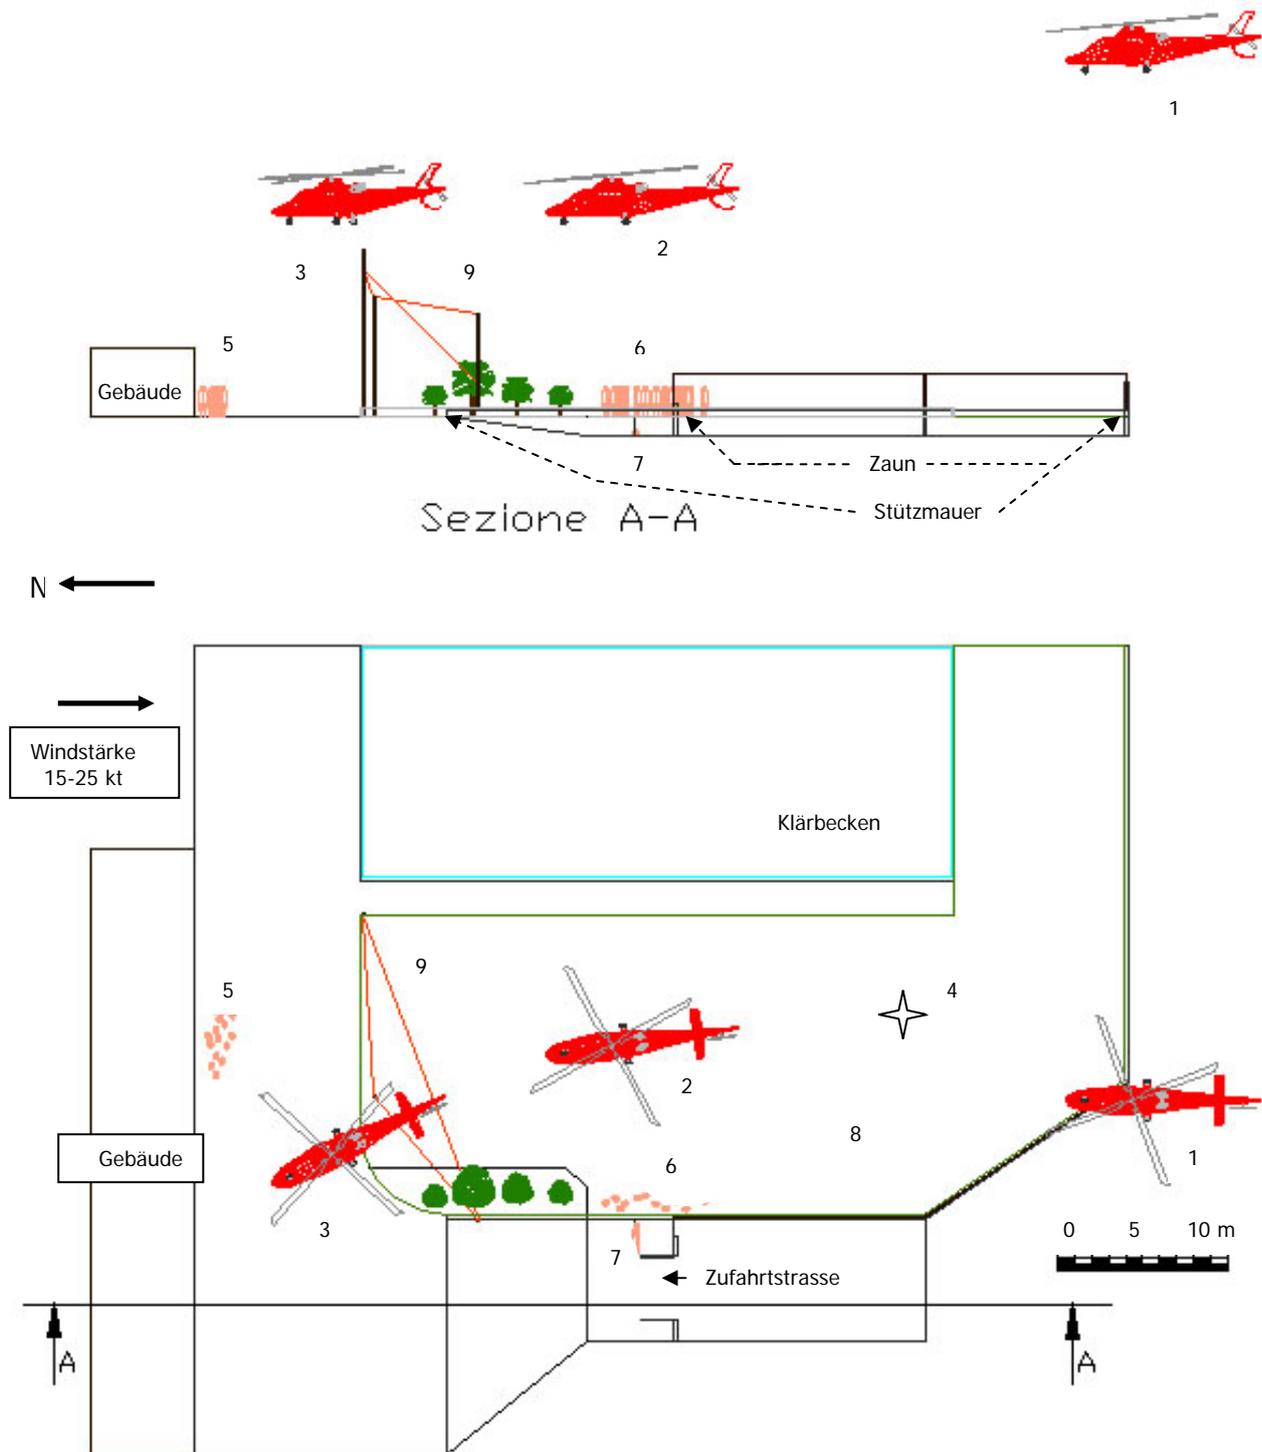
Anlage 1 – Situationsplan des Aussenlandeplatzes

Aufgrund der Windverhältnisse konnte den Kursteilnehmern der Effekt nicht wie gewünscht demonstriert werden. Deshalb entschieden die Verantwortlichen am Boden, kurz vor dem Anflug des Helikopters, die Teilnehmer entlang der Mauer in Richtung Süden zu positionieren (Position 5, Anlage 1). In der nun entstandenen Dynamik der ganzen Übung war es möglich, dass die relativ leichte Person, welche einen eher weiten Thermopullover trug, durch die Windkraft des *rotor downwash* abrupt weggedrückt wurde, wobei sie über eine niedere Stützmauer auf die gut 1.50 m tiefer gelegene Strasse stürzte.

- Um 10:05 Uhr schwebte der Helikopter HB-XWH aus südlicher Richtung anfliegend in acht bis zehn Meter über dem Aussenlandeplatz.
- Damit der *rotor downwash* auch bei den herrschenden Windverhältnissen demonstriert werden konnte, wurde die Gruppe auf der westlichen Seite des Grasfeldes in südlicher Richtung entlang der angrenzenden Mauer verschoben (Position 5, Anlage 1).

Der Unfall ist darauf zurückzuführen, dass für die Demonstration des *rotor downwash* eine ungeeignete Stelle im Gelände ausgewählt und eine Person durch diesen Effekt weggedrückt wurde, wobei sie über eine niedrigere Mauer auf die tiefer liegende angrenzende Strasse stürzte.

Mit Brief vom 16. Dezember 2003 hat die REGA dem BFU mitgeteilt, dass das Formular (vgl. Kapitel 1.5.2) „Nicht-Einsatzflüge Helikopter“ entsprechend angepasst wurde, sodass auf diesem zukünftig der Übungsleiter und der Landeplatzverantwortliche bezeichnet werden müssen.
