# **Rapporto finale N° 2023 dell'Ufficio d'inchiesta sugli infortuni aeronautici**

occorso all'elicottero Agusta A109K2, HB-XWH

il 14 maggio 2003

La Stampa, Comune di Cadro/TI

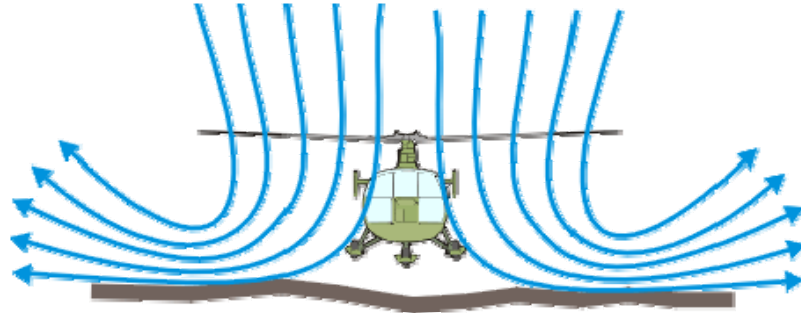
Il *rotor downwash* dipende dalla massa dell'elicottero, dalla superficie circolare del suo rotore e dalla densità dell'aria. La velocità massima del vento relativo è raggiunta qualche metro al disotto del piano del rotore. Ad esempio l'elicottero A109K2 con una massa di 2850 kg in atmosfera standard e a livello del mare produce un *rotor downwash* con una velocità di ca. 80 km/h.

Al momento in cui l'elicottero si avvicina al suolo, il *rotor downwash* è deviato radialmente.

Se il campo d'atterraggio è sufficientemente grande, le persone al suolo dovrebbero tenersi ad una distanza di sicurezza dall'elicottero. Se questo non è possibile a causa della topografia, le persone devono tenere una posizione rannicchiata al suolo fino all'atterraggio, rispettivamente fino al decollo e gli oggetti liberi assicurati. Capi d'abbigliamento quali giacche, ecc. devono essere chiuse e devono essere evitati movimenti inutili.

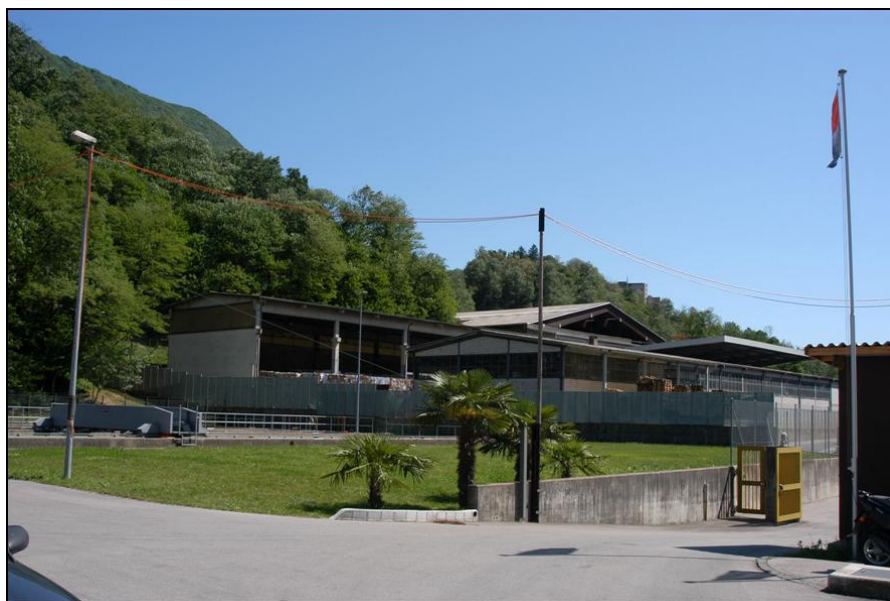
Il campo d'atterraggio esterno era costituito da un piano in erba di 17 x 43 m. Questo piano confinava ad est con il bacino di depurazione per la pulizia delle acque e ad ovest con un muro di sostegno sporgente da terra circa 20 / 30 cm, comprendente una recinzione in rete metallica su parte della sua lunghezza. Dietro questo muro di sostegno, ca. 1.50 m più in basso, si trovava la strada d'accesso al terreno. A nord del piano in erba ad un'altezza da 7 fino a 10 m ca., era teso un cavo elettrico provvisorio.

Foto 1: Veduta del campo d'atterraggio. L'effettiva superficie utilizzabile era ca. 17 x 37 m. Paragonare anche con Allegato 1

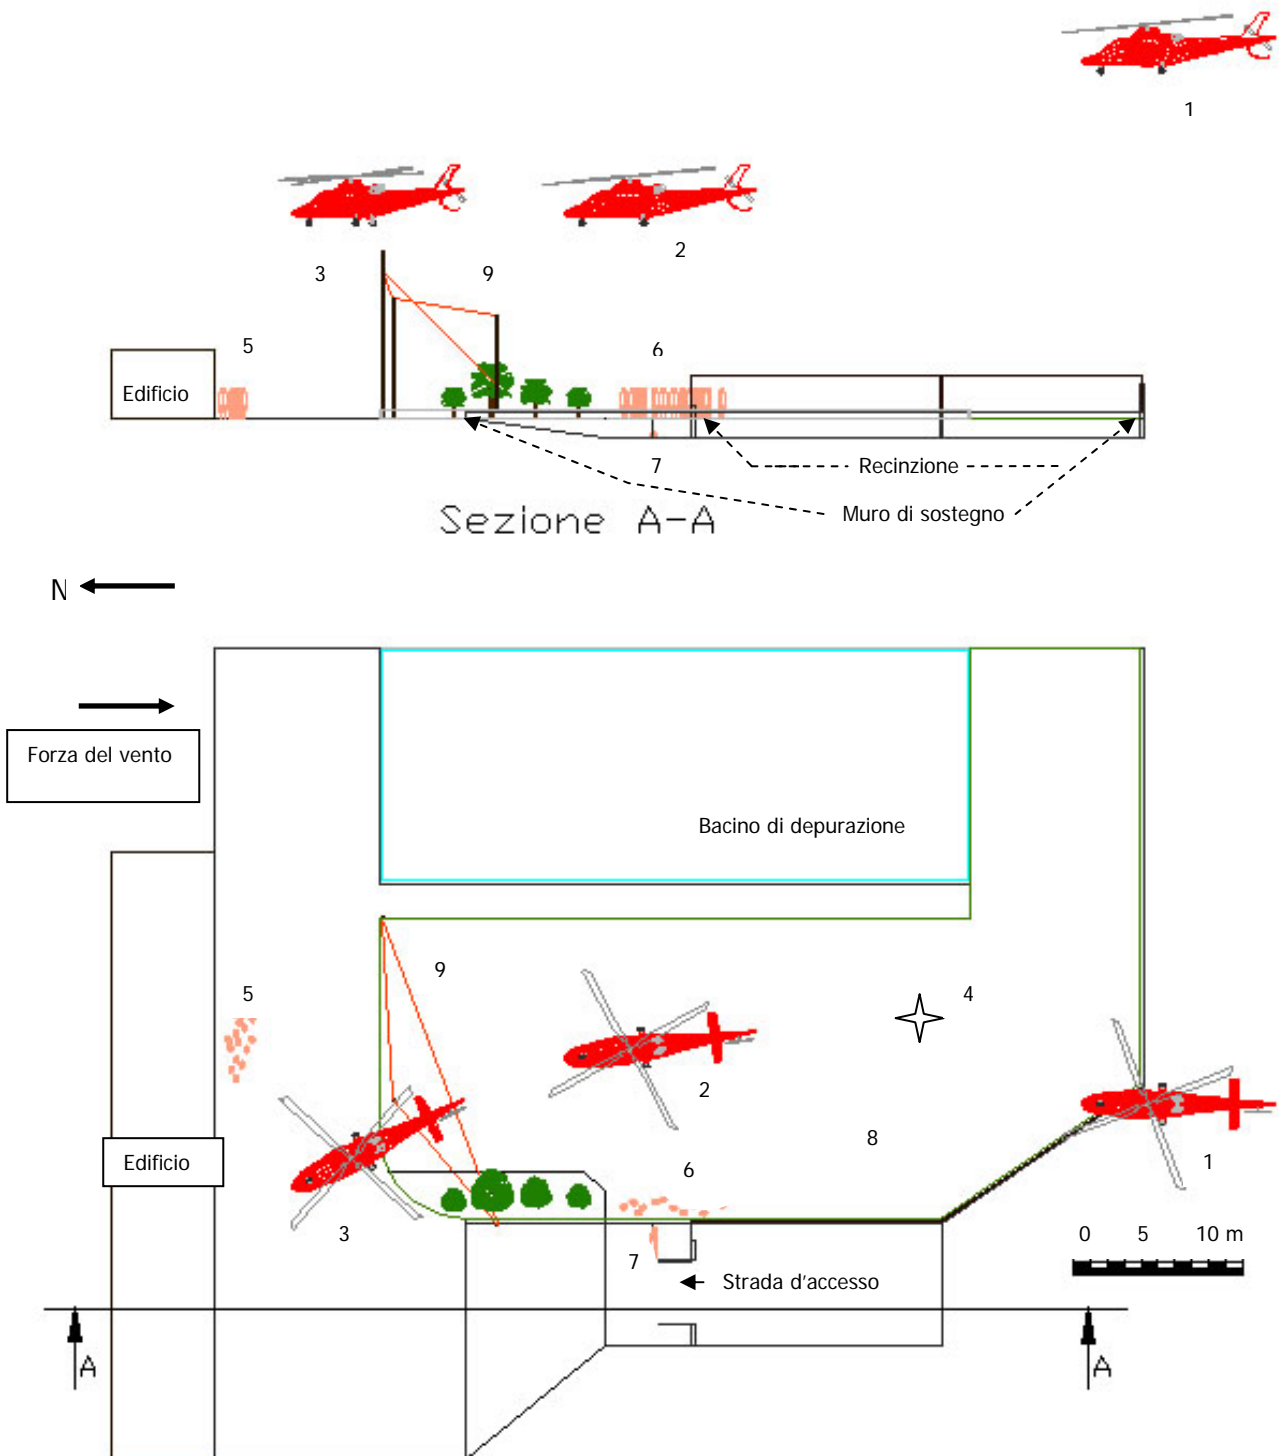
Allegato 1 – Piano della situazione sul campo d'atterraggio esterno

Per poter dimostrare ai partecipanti l'effetto del *rotor downwash* anche con l'attuale condizione di vento, il gruppo fu spostato sul lato ovest del prato in direzione sud lungo un muro di demarcazione (Posizione 5, Allegato 1). Dietro questo muro, ca. 1.50 m più in basso, si trovava la strada d'accesso al terreno.

A causa delle condizioni del vento, non è stato possibile dimostrare l'effetto ai partecipanti del corso come si sarebbe voluto. Per questo i responsabili al suolo decisero, poco prima dell'arrivo dell'elicottero, di spostare i partecipanti del corso lungo il muro in direzione sud (Posizione 5, Allegato 1).

In questa nuova dinamica era possibile che una persona relativamente leggera, che indossava una felpa piuttosto ampia, venisse sospinta all'improvviso dalla forza del vento generata dal *rotor downwash* oltre al muro di sostegno cadendo in seguito sulla sottostante strada a 1.50 m più in basso.

L'incidente è da attribuire al fatto che per la dimostrazione del *rotor downwash* è stato scelto sul terreno un posto non adatto ed una persona, a causa di questo effetto, è stata spinta via cadendo oltre un basso muro sulla strada confinante sottostante.

Con lettera del 16 dicembre 2003 la REGA ha informato l'UIIA che il formulario (confr. Capitolo 1.5.2) „volo d'elicottero senza impiego“ è stato adattato di conseguenza così che in futuro lo stesso venga firmato dal direttore dell'esercizio e dal responsabile del campo d'atterraggio.
