# Schlussbericht Nr. 2024

über den Unfall

des Luftfahrzeuges Piper J-3C-65/L-4, HB-OIO

vom 11. Juni 2005

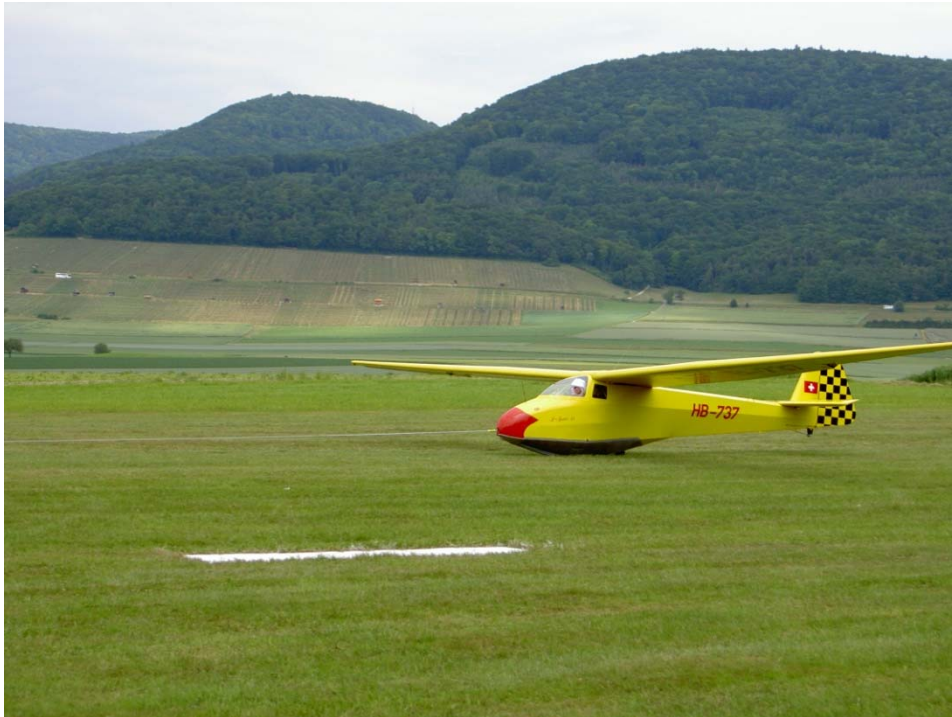
### Anlage 1

Foto aufgenommen von der verunfallten Frau während des Starts ihres Mannes in der HB-737.

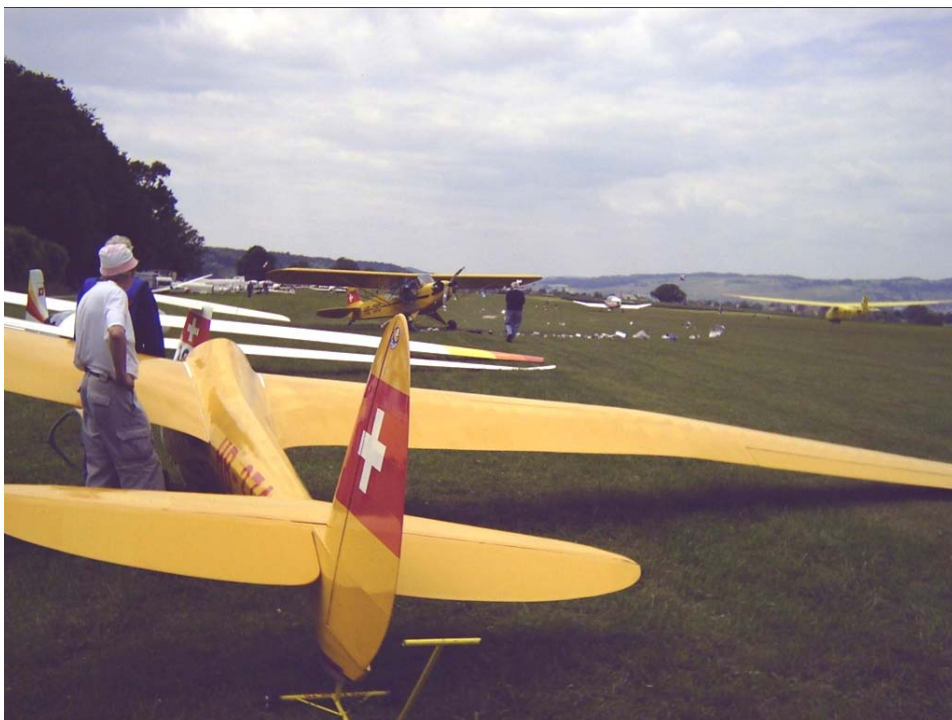
### Anlage 2

Der Unfallhergang wurde aufgrund von Augenzeugenberichten sowie von Aufnahmen rekonstruiert, die unmittelbar vor und nach dem Unfall zufällig aufgenommen wurden (Anlage 2, vergrößerter Bildausschnitt Anlage 2).

Zur gleichen Zeit rollte die Piper J-3C-65/L-4 HB-OIO entlang des südlichen Pistenrandes zum Pistenanfang, um nach dem Start des Schleppzuges HB-EXT/HB-737 das nächste, schon auf der Piste bereitstehende Flugzeug zu schleppen. An Bord befand sich der Pilot, der gemäss der Auslegung dieses Flugzeuges auf dem hinteren Sitz Platz genommen hatte. Der vordere Sitz des Flugzeuges war nicht besetzt. Zu diesem Zeitpunkt standen drei weitere startbereite Segelflugzeuge am Pistenrand bereit (Anlage 2, vergrößerter Bildausschnitt Anlage 2).

Foto von Passant aufgenommen, Sekunden nach dem Unfall.

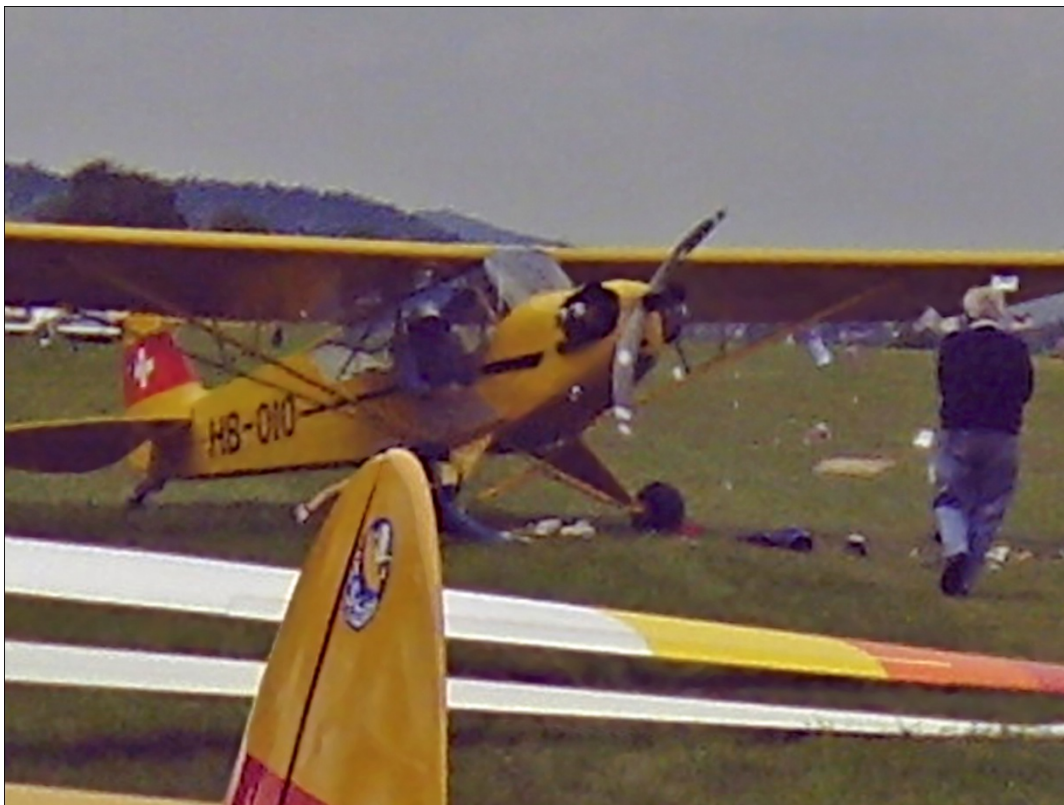
Vergrößerter Bildausschnitt von Anlage 2

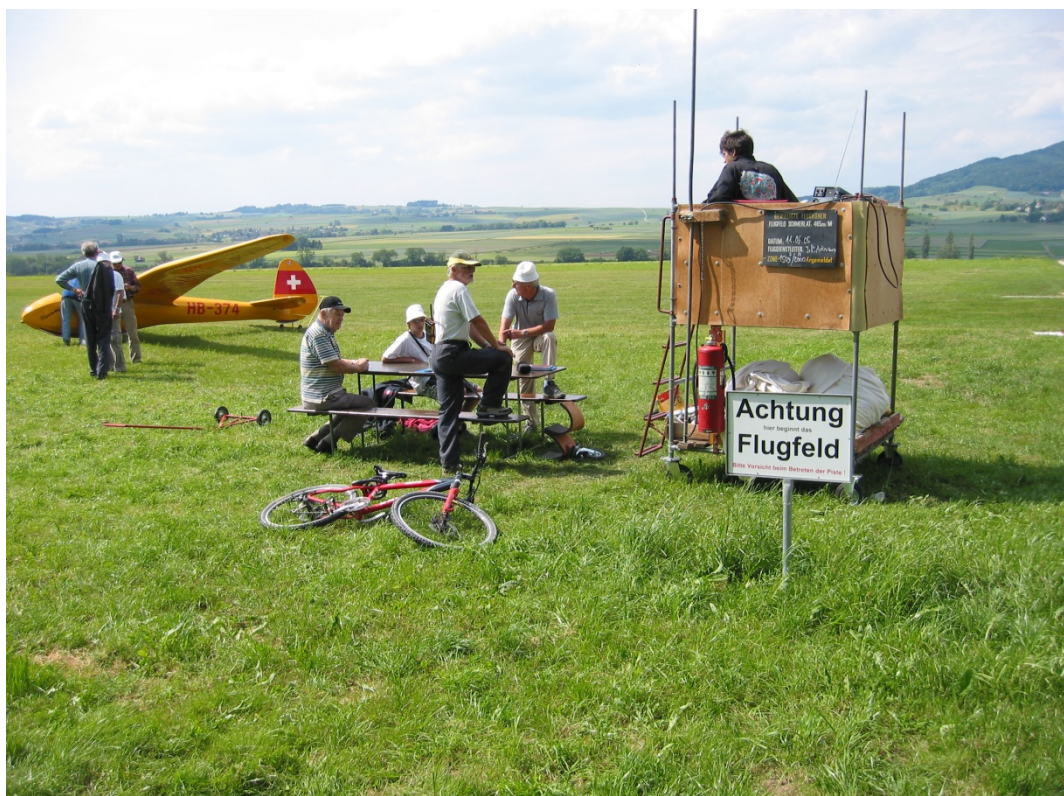
Anlage 3

Der Untersuchungsleiter traf rund eine Stunde nach dem Unfall an der Unfallstelle ein. Zu diesem Zeitpunkt waren einige Dutzend Zuschauer auf dem Flugplatz anwesend. Es bestand keinerlei Abschränkung zwischen dem Bereich der Zuschauer und dem Flugbetriebsareal. Zuschauer, Familien mit Kinderwagen und Kindern sowie Hunden als auch Radfahrer begingen und befuhren den südlichen Teil des Flugbetriebsareals, auf welchem die Segelflugzeuge bereitgestellt wurden und die Schleppflugzeuge auf dem Weg zum Start durchrollten. Südlich der Pistenschwelle 25 befand sich eine mobile, leicht erhöhte Plattform. An dieser war eine Tafel angebracht, auf welcher Angaben zum Flugbetrieb und zum zuständigen Flugdienstleiter angebracht waren. Diese Plattform war durch einen Startlistenführer besetzt. (Anlage 3).

Weder der Startlistenführer noch der Flugdienstleiter nahmen Einfluss auf Zuschauer und Passanten. Einige Meter neben der erhöhten Plattform befand sich eine fest installierte Tafel mit der Aufschrift „*Achtung, hier beginnt das Flugfeld. Vorsicht beim Betreten der Piste!*“ (Anlage 3). In einem Abstand von ca. 150 m zum Unfallort wurde ein Freiluftrestaurant betrieben. Zwischen dem Rollweg für die Flugzeuge und den für den Betrieb dieses Restaurants bestehenden Bänken und Tischen hatte es keine Absperrung oder optische Abtrennung.

Einzig die Tafel mit der Aufschrift „*Achtung, hier beginnt das Flugfeld. Vorsicht beim Betreten der Piste!*“ wies Passanten darauf hin, das Flugbetriebsareal nicht zu betreten (Anlage 3). Dass anlässlich eines solchen Anlasses mit vermehrtem Publikumsaufmarsch weder ein Zaun noch eine einfache Abschränkung aufgestellt wurde, um Passanten davon abhalten, das Flugbetriebsareal zu betreten, ist nicht nachvollziehbar. Das Flugbetriebsareal hätte vom Strässchen, welches gleichzeitig ein häufig benutzter Radweg war, mittels einfacher Mittel optisch markant abgetrennt werden können. Dass die Motorflugzeuge die Tische und Bänke des Gartenrestaurants in einem Abstand von wenigen Metern und ohne jegliche Abgrenzung umrollen konnten, war unzweckmässig.

Die Segelfluggruppe Schaffhausen hat im Winter 2008/9 den Auftrag zur Erstellung eines einfachen Zaunes entlang Teilen der südlichen Begrenzung des Flugbetriebsareals des Flugplatzes Schaffhausen in Auftrag gegeben.
